| 1 2 3 4 5 6 7 8 9 | | | | | | | | | 1 2 3 4 5 6 7 8 9 | | | | | | | | | 1 2 3 4 5 6 7 8 9 | | | | | | | | | | | | | | | | | | | | | | | | | | | | | | | | | | | |
|---|--|--|--|--|--|--|--|--|---|--|--|--|--|--|--|--|--|---|--|--|--|--|--|--|--|--|---|--|--|--|--|--|--|--|--|---|--|--|--|--|--|--|--|--|---|--|--|--|--|--|--|--|--|
| COMUNE DI BERGAMO | | | | | | | | | | | | | | | | | | INVENTARIO DEI BENI CULTURALI E AMBIENTALI | | | | | | | | | | | | | | | | | | MONUMENTI | | | | | | | | | | | | | | | | | |
| DENOMINAZIONE Edificio residenziale | | | | | | | | | | | | | | | | | | EPOCA sec.XVIII | | | | | | | | | 1. VALORE ARCHITETTONICO | | | | | | | | | NUMERO SCHEDA | | | | | | | | | | | | | | | | | |
| LOCALITÀ S.Alessandro VIA T.Tasso | | | | | | | | | | | | | | | | | | N. CIV. 55-57 | | | | | | | | | a) pessimo b) cattivo c) mediocre<br>d) buono e) ottimo | | | | | | | | | 0 1 5 1 2 1 1 | | | | | | | | | | | | | | | | | |

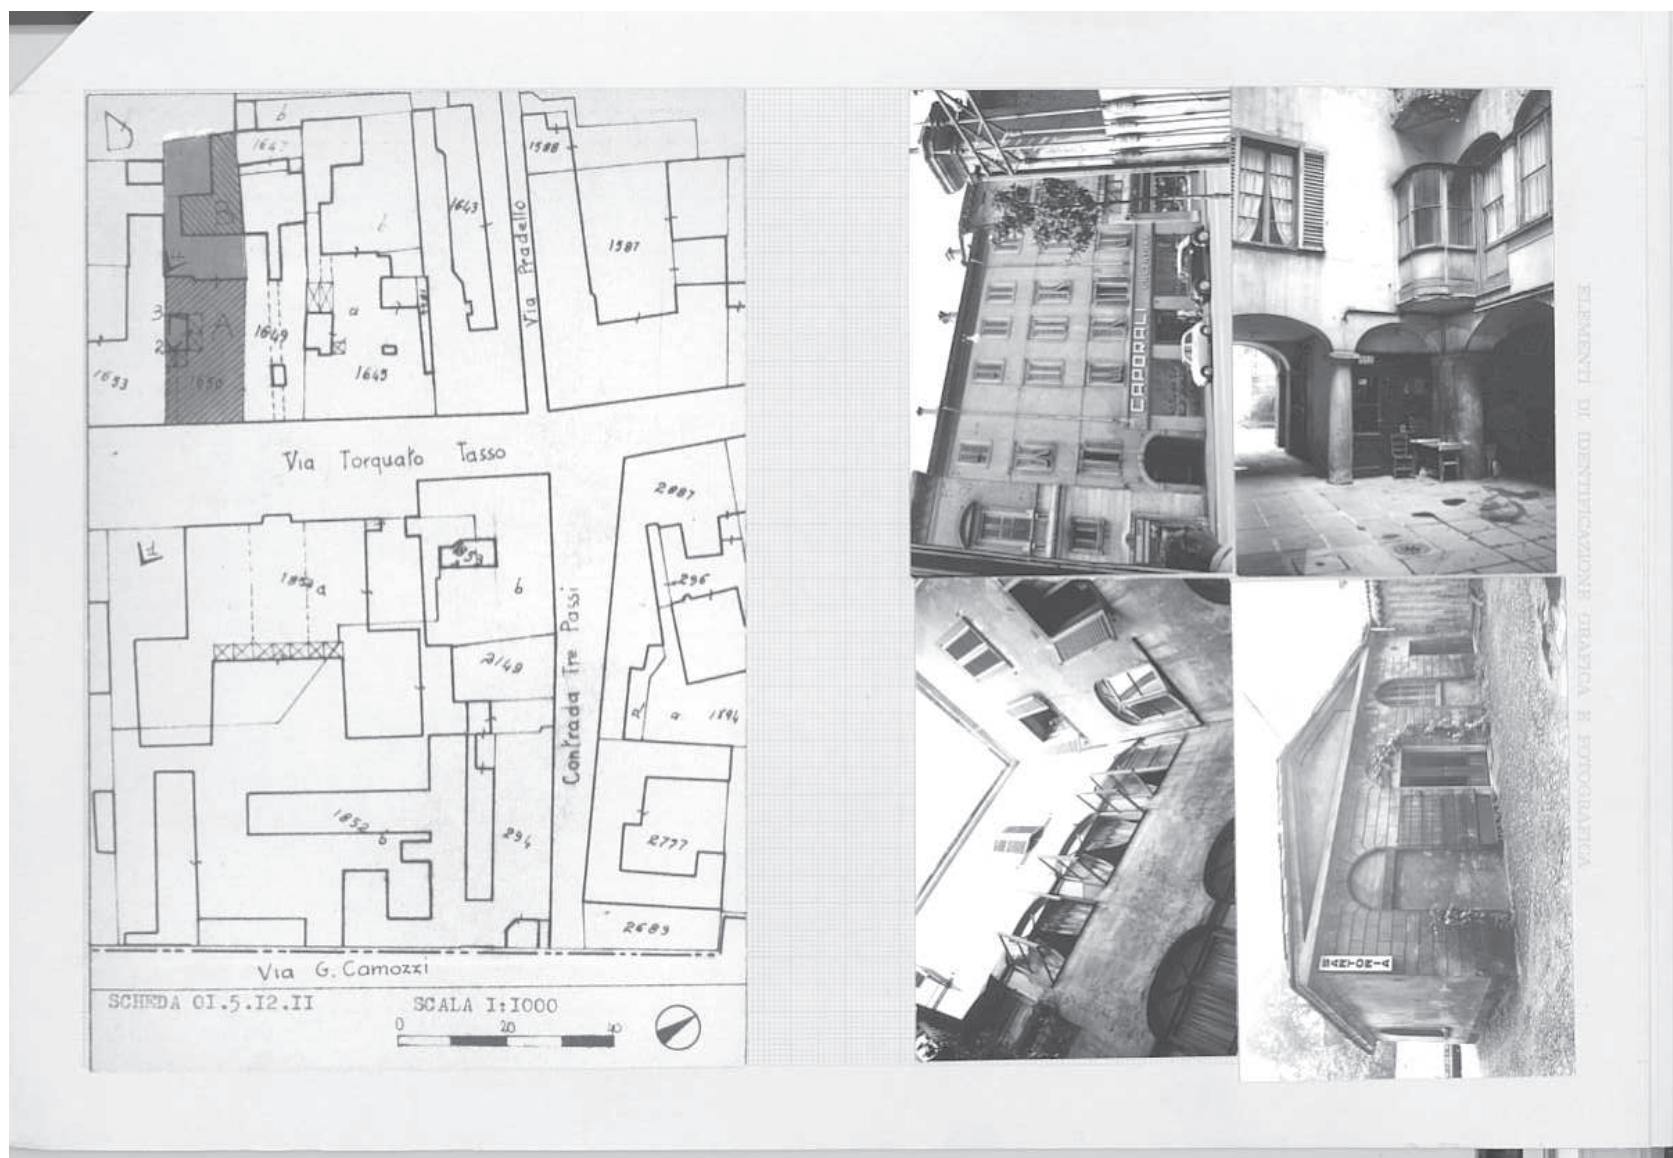
| 1 2 3 4 5 6 7 8 9 | | | | | | | | | 1 2 3 4 5 6 7 8 9 | | | | | | | | | 1 2 3 4 5 6 7 8 9 | | | | | | | | | | | | | | | | | | | | | | | | | | | | | | | | | | | |
|---|--|--|--|--|--|--|--|--|---|--|--|--|--|--|--|--|--|---|--|--|--|--|--|--|--|--|---|--|--|--|--|--|--|--|--|---|--|--|--|--|--|--|--|--|---|--|--|--|--|--|--|--|--|
| Edificio del XVIII secolo | | | | | | | | | | | | | | | | | | Edificio in cortina a pianta a C | | | | | | | | | Muratura mista,intonacata | | | | | | | | | | | | | | | | | | | | | | | | | | |
| Su strada grossa vetrina deformante la fronte | | | | | | | | | | | | | | | | | | Cortile interno con portico su colonne e volte a crociera e due ordini di logge(chiuse)sovrastanti | | | | | | | | | Solai in legno | | | | | | | | | | | | | | | | | | | | | | | | | | |
| Chiusura dei loggiati con serramenti in ferro e vetro | | | | | | | | | | | | | | | | | | Altezza di 4 piani | | | | | | | | | Tetto con orditura in legno e manto in coppi | | | | | | | | | | | | | | | | | | | | | | | | | | |
| | | | | | | | | | | | | | | | | | | Nello spazio libero retrostante corpo a L a un piano di gusto neoclassico(B) | | | | | | | | | Pavimentazione cortile ,colonne,contorni aperture in arenaria | | | | | | | | | | | | | | | | | | | | | | | | | | |
| | | | | | | | | | | | | | | | | | | | | | | | | | | | Scala con balaustra parte in pietra e parte in ferro battuto | | | | | | | | | | | | | | | | | | | | | | | | | | |
| | | | | | | | | | | | | | | | | | | Finestre architravate su strada | | | | | | | | | Modificare vetrina negozio.Intervento conservativo e liberazione nel cortile | | | | | | | | | | | | | | | | | | | | | | | | | | |
