1 2 3 4 5 6 7 8 9									1 2 3 4 5 6 7 8 9									1 2 3 4 5 6 7 8 9																																												
COMUNE DI BERGAMO																		INVENTARIO DEI BENI CULTURALI E AMBIENTALI																		MONUMENTI																										
DENOMINAZIONE Edificio residenziale																		EPOCA sec.XIX									1 - VALORE ARCHITETTONICO									NUMERO SCHEDA																										
LOCALITÀ Pignolo VIA T.Tasso																		N. CIV. 65-75									a) pessimo b) cattivo c) mediocre d) buono e) ottimo									0 1 5 1 2 1 3																										
CATASTO Bergamo f.9;mp.1644-1645a-b																		PROPRIETÀ privata									USO ATTUALE negozi,abitazione									2 - NECESSITÀ DI RESTAURO																										
STRUTTURE VERTICALI <input type="checkbox"/>																		STRUTTURE ORIZZONTALI <input type="checkbox"/>									COPERTURE <input type="checkbox"/>									UMIDITÀ <input type="checkbox"/>									a) impossibile b) restauro integrale c) restauro interno o esterno d) restauri parziali e) ottime condizioni									GRADO

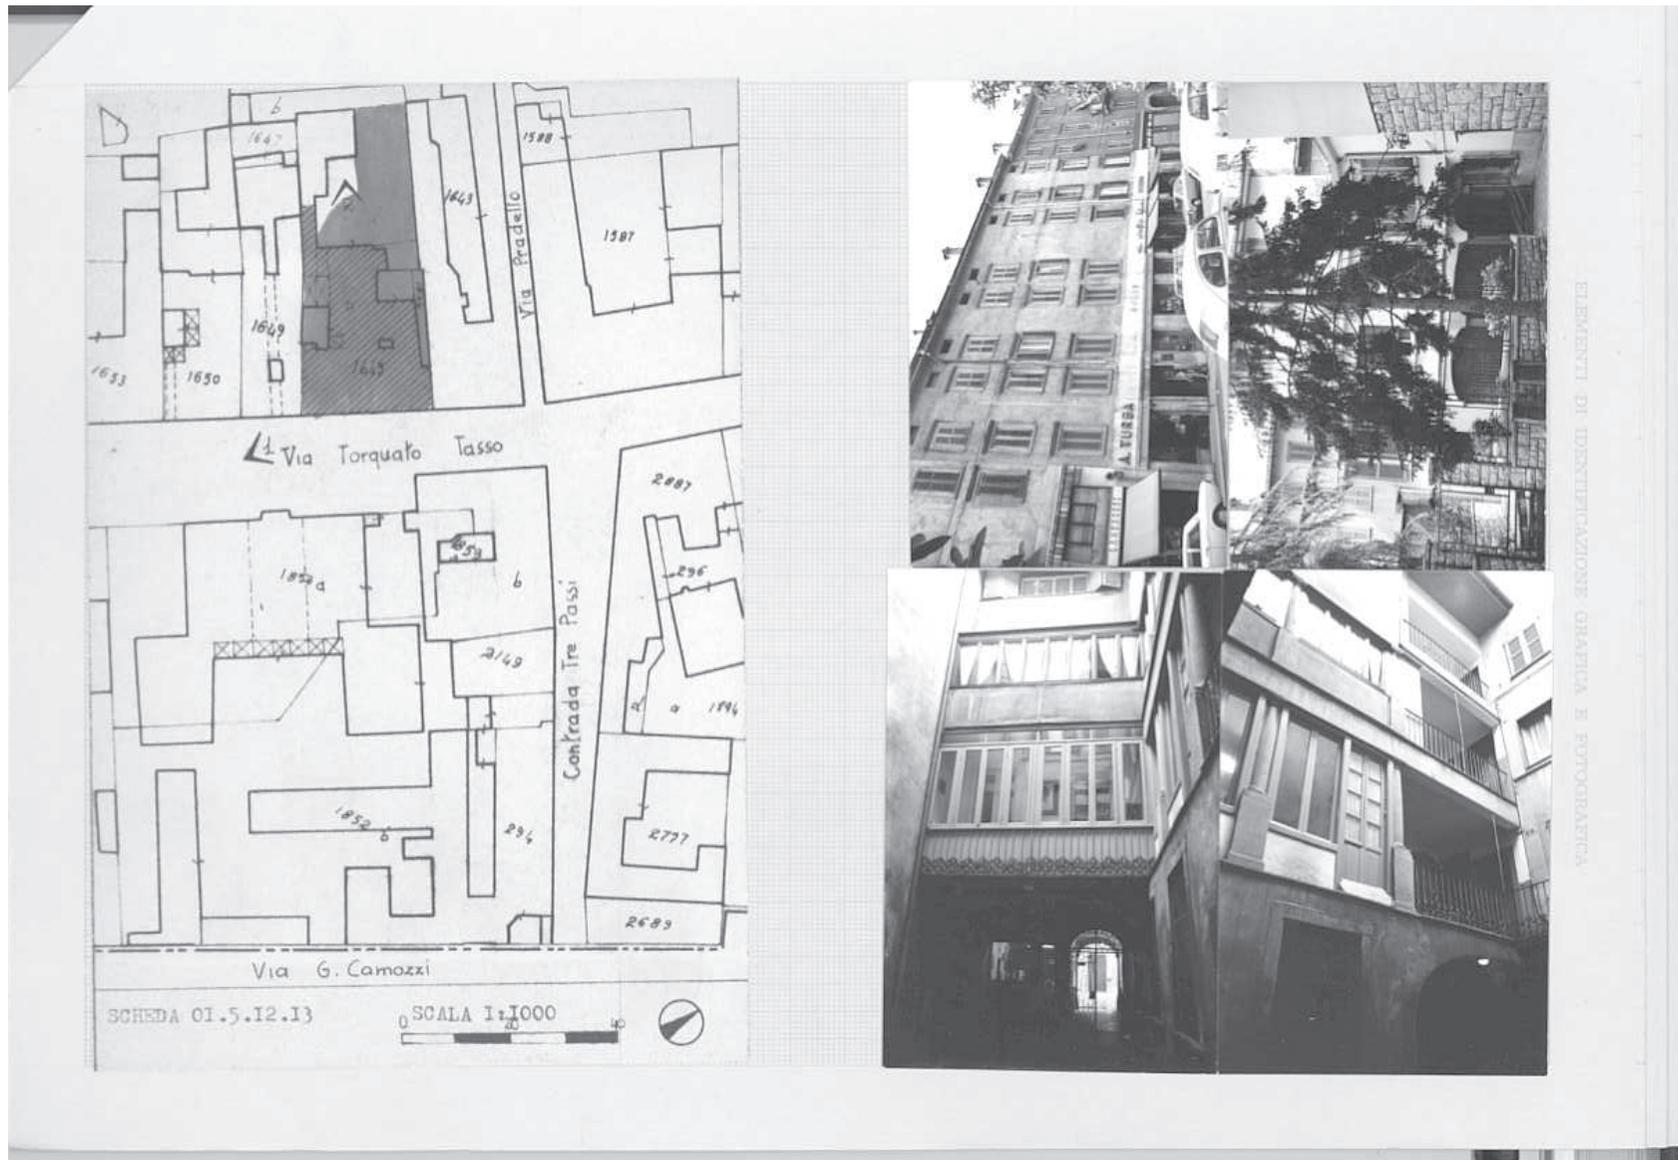
VISTA DA																																			
1 2 3 4 5 6 7 8 9									1 2 3 4 5 6 7 8 9									1 2 3 4 5 6 7 8 9

PROTEZIONE ESISTENTE P.R.G.n.a. art.11																		piano terreno									1/2									3																										
PROTEZIONE PROPOSTA																		resto dell'edificio									1/2																																			
																		spazi liberi									1/2																																			
																		DESTINAZIONE DI PIANO																																												
DATI CRONOLOGICI																		DATI TIPOLOGICI									STRUTTURE E MATERIALI																																			
Edificio del XIX secolo																		Edificio in cortina a pianta irregolare									Muratura mista, intonacata																																			
Interventi recenti di chiusura di loggiati																		Altezza di 4 piani più sottotetto									Tetto con orditura in legno e manto in coppi																																			
Ammodernamento del piano terra in assoluato contrasto con il resto della cortina																		Copertura a falde									Contorni aperture, colonne, pavimentazione androne in arenaria

Androne che prosegue oltre il cortile																																												
																		Cortile con portico e loggiati																																												
																		CARATTERISTICHE PARTICOLARI E CONTESTO									PROPOSTE DI RESTAURO																																			
PROPRIETARIO ATTUALE																		Cortile originariamente interessante, ma deformato									Modificare piano terra su strada																																			
																		Giardino retrostante									OSSERVAZIONI																																			
BIBLIOGRAFIA																											Retro compromesso con frangia collegata a un edificio recente																																			
DOCUMENTI ANNESSI																		negozi, attività artigianali, vetrine, insegne, ecc.									REDATTA DA F.Mazza-marzo 1973																																			
NEG.101.36/101.34/197.13/197.12																											REVISIONATA DA V.Zanella-aprile 1973
