| 1 2 3 4 5 6 7 8 9 | | | | | | | | | 1 2 3 4 5 6 7 8 9 | | | | | | | | | 1 2 3 4 5 6 7 8 9 | | | | | | | | | | | | | | | | | | | | | | | | | | | | | | | | | | | |
|---|--|--|--|--|--|--|--|--|---|--|--|--|--|--|--|--|--|---|--|--|--|--|--|--|--|--|---|--|--|--|--|--|--|--|--|---|--|--|--|--|--|--|--|--|---|--|--|--|--|--|--|--|--|
| COMUNE DI BERGAMO | | | | | | | | | | | | | | | | | | INVENTARIO DEI BENI CULTURALI E AMBIENTALI | | | | | | | | | | | | | | | | | | MONUMENTI | | | | | | | | | | | | | | | | | |
| DENOMINAZIONE Edificio residenziale | | | | | | | | | | | | | | | | | | EPOCA sec.XVII | | | | | | | | | 1 - VALORE ARCHITETTONICO | | | | | | | | | NUMERO SCHEDA | | | | | | | | | | | | | | | | | |
| LOCALITÀ Pignolo VIA T.Tasso | | | | | | | | | | | | | | | | | | N. CIV. 77-83 | | | | | | | | | a) pessimo b) cattivo c) mediocre d) buono e) ottimo | | | | | | | | | 0 1 5 1 2 1 5 | | | | | | | | | | | | | | | | | |

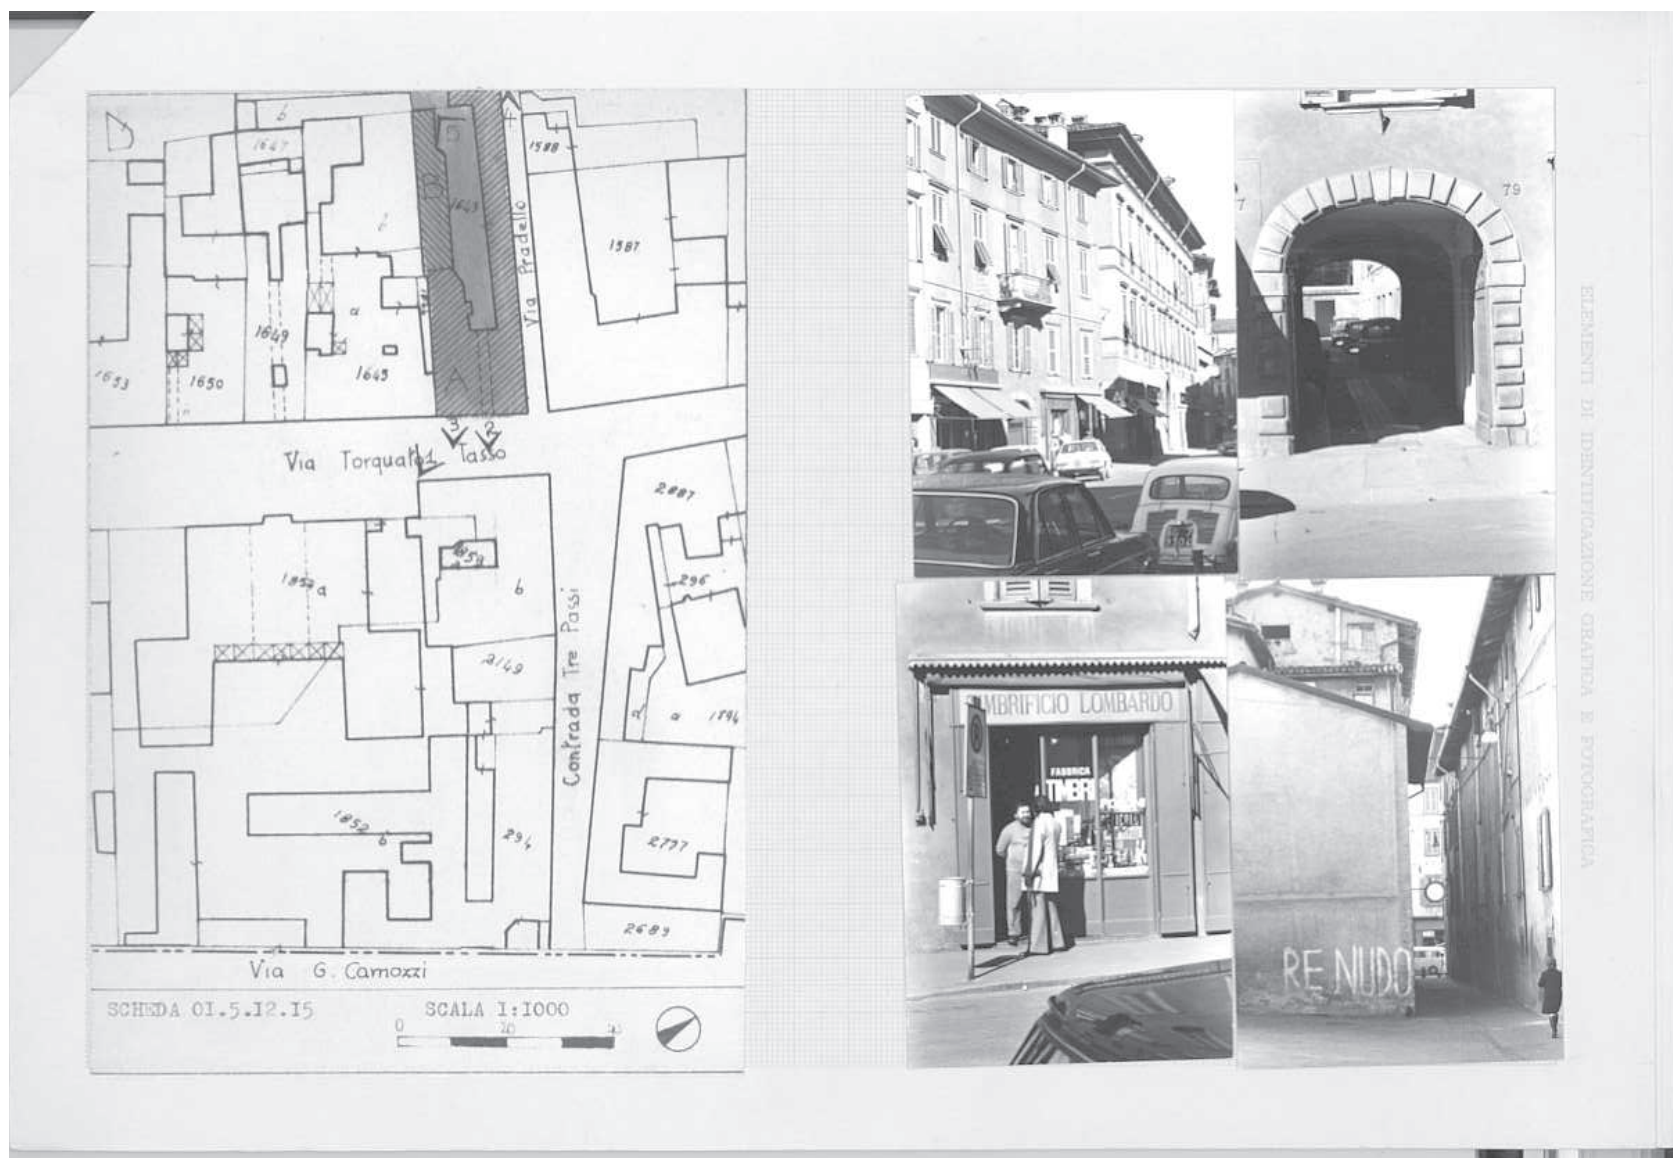
| 1 2 3 4 5 6 7 8 9 | | | | | | | | | 1 2 3 4 5 6 7 8 9 | | | | | | | | | 1 2 3 4 5 6 7 8 9 | | | | | | | | | | | | | | | | | | | | | | | | | | | | | | | | | | | |
|---|--|--|--|--|--|--|--|--|---|--|--|--|--|--|--|--|--|---|--|--|--|--|--|--|--|--|---|--|--|--|--|--|--|--|--|---|--|--|--|--|--|--|--|--|---|--|--|--|--|--|--|--|--|
| 1614:data sul pozzo murato | | | | | | | | | | | | | | | | | | Edificio d'angolo tra due strade con pianta a L | | | | | | | | | Muratura mista,intonacata | | | | | | | | | | | | | | | | | | | | | | | | | | |
| Probabile ristrutturazione ottocentesca della facciata su via T.Tasso con aggiunta di balcone | | | | | | | | | | | | | | | | | | Altezza di 4 piani | | | | | | | | | Solai in legno | | | | | | | | | | | | | | | | | | | | | | | | | | |
| Aperture recenti per negozio | | | | | | | | | | | | | | | | | | Copertura a falde | | | | | | | | | Tetto con orditura in legno e manto in cippi | | | | | | | | | | | | | | | | | | | | | | | | | | |
| Rifatto di recente l'intonaco esterno | | | | | | | | | | | | | | | | | | Corpo B a un piano | | | | | | | | | Contorni aperture,colonne,pavimentazione androne in arenaria | | | | | | | | | | | | | | | | | | | | | | | | | | |
| Aggiunto in questo secolo il corpo B nel cortile | | | | | | | | | | | | | | | | | | Sul cortile il lato lungo si apre in due loggiati, uno ad archi,l'altro trabeato | | | | | | | | | | | | | | | | | | | | | | | | | | | | | | | | | | | |
| | | | | | | | | | | | | | | | | | | Portale bugnato ad arco ribassato | | | | | | | | | Liberazione dal cortile dal corpo B | | | | | | | | | | | | | | | | | | | | | | | | | | |
| | | | | | | | | | | | | | | | | | | Finestrelle quadrate a piano terra su via Pradello | | | | | | | | | | | | | | | | | | | | | | | | | | | | | | | | | | | |
| BIBLIOGRAFIA | | | | | | | | | | | | | | | | | | Androne con volte a crociera | | | | | | | | | OSSERVAZIONI | | | | | | | | | | | | | | | | | | | | | | | | | | |
| | | | | | | | | | | | | | | | | | | Ampio ambiente a piano terra(nel braccio aperto a loggiato superiormente)scandito da colonne e coperto a crociera.Cortile acciottolato | | | | | | | | | | | | | | | | | | | | | | | | | | | | | | | | | | | |
