1 2 3 4 5 6 7 8 9									1 2 3 4 5 6 7 8 9									1 2 3 4 5 6 7 8 9																										
COMUNE DI BERGAMO																		INVENTARIO DEI BENI CULTURALI E AMBIENTALI																		MONUMENTI								
DENOMINAZIONE Scuola "dei tre Passi"																		EPOCA XIX																		1 - VALORE ARCHITETTONICO								
LOCALITÀ Pignolo VIA T. Tasso																		N. CIV. 12-16																		a) pessimo b) cattivo c) mediocre d) buono e) ottimo								
CATASTO Bergamo f.9;mp.1852,A																		USO ATTUALE istituto tecnico per geometri																		2 - NECESSITÀ DI RESTAURO								
PROPRIETÀ provinciale																																				a) impossibile b) restauro integrale c) restauro interno o esterno d) restauri parziali e) ottime condizioni								
STRUTTURE VERTICALI						STRUTTURE ORIZZONTALI						COPERTURE						UMIDITÀ						GRADO																				
PROTEZIONE ESISTENTE P.R.G.n.a. art 11.Vincolo Soprintendenza 28/7/62																		piano terreno									1 2									a b c d e

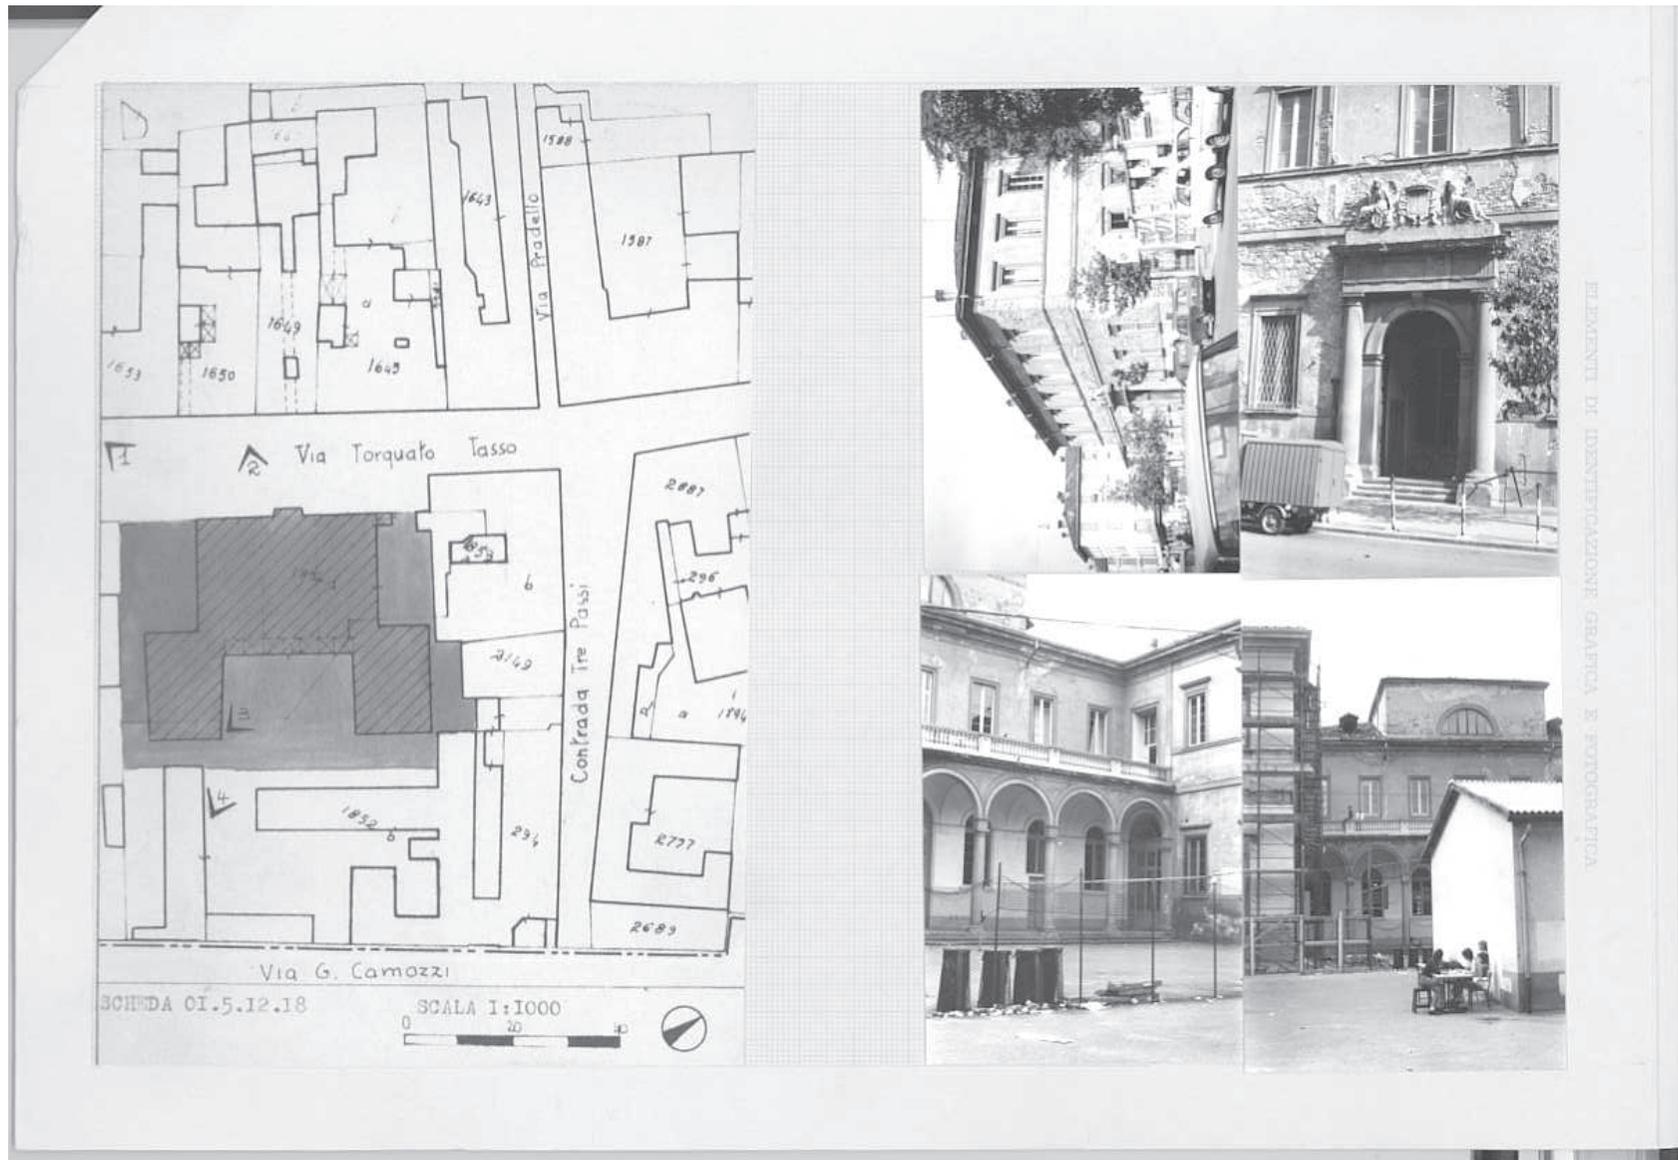
VISTA DA								
1 2 3 4 5 6 7 8 9									1 2 3 4 5 6 7 8 9									1 2 3 4 5 6 7 8 9

PROTEZIONE PROPOSTA																		resto dell'edificio									1 2									2								
																		spazi liberi									1 2																	
																		DESTINAZIONE DI PIANO																										
DATI CRONOLOGICI																		DATI TIPOLOGICI																		STRUTTURE E MATERIALI								
Costruzione del 1826 (arch.G.Bianconi)																		Palazzo isolato.Variante del corpo																		Murature in pietrame,intonacate								
Ampiamiento del 1869																		a U.Atrio centrale passante con portico interno. Scalone centrale a coppi																		resto con orditura in legno e manto in								
Lavori in corso																		due rampe che conduce al 1° piano																		Contorni aperture e colonne in arenaria								
																		Al 1° piano ampio salone che distribuisce le aule.Sul retro portico ad archi su colonne con terrazza sovrastante.Altezza di 2 piani																		Inferriate alle finestre del piano rialzato

Copertura a padiglione																										
																		CARATTERISTICHE PARTICOLARI E CONTESTO																										
PROPRIETARIO ATTUALE																		Nell'atrio passante otto colonne toscane reggono volte decorate alla pompeiana.Notevole portale in arenaria su strada.Lo spazio sul retro ora quasi completamente occupato da costruzioni di tipo provvisorio a uso scolastico(V.scheda 01.5.12.199)																		PROPOSTE DI RESTAURO								
																																				Intervento conservativo e liberazione del retro con attrezzatura dell'area verde								
BIBLIOGRAFIA																																				OSSERVAZIONI de								
ZANELLA,1971,154																																												
DOCUMENTI ANNESSI																		negozi, attività artigianali, vetrine, insegna, ecc.																		REDATTA DA F.Mazza-marzo 1973								
NEG.26.45/26.43/26.69/26.73																																				REVISIONATA DA V.Zanella-aprile 1973
