| 1 2 3 4 5 6 7 8 9 | | | | | | | | | 1 2 3 4 5 6 7 8 9 | | | | | | | | | 1 2 3 4 5 6 7 8 9 | | | | | | | | | | | | | | | | | | | | | | | | | | | | | | | | | | | |
|---|--|--|--|--|--|--|--|--|---|--|--|--|--|--|--|--|--|---|--|--|--|--|--|--|--|--|---|--|--|--|--|--|--|--|--|---|--|--|--|--|--|--|--|--|---|--|--|--|--|--|--|--|--|
| COMUNE DI BERGAMO | | | | | | | | | | | | | | | | | | INVENTARIO DEI BENI CULTURALI E AMBIENTALI | | | | | | | | | | | | | | | | | | MONUMENTI | | | | | | | | | | | | | | | | | |
| DENOMINAZIONE Corpi aggiunti all'Istituto per Geometri | | | | | | | | | | | | | | | | | | EPOCA sec.XX | | | | | | | | | 1 - VALORE ARCHITETTONICO | | | | | | | | | NUMERO SCHEDA | | | | | | | | | | | | | | | | | |
| LOCALITA Pignolo VIA T.Tasso(interno) N. CIV. | | | | | | | | | | | | | | | | | | | | | | | | | | | a) pessimo b) cattivo c) mediocre d) buono e) ottimo | | | | | | | | | 0 1 5 1 2 1 9 | | | | | | | | | | | | | | | | | |

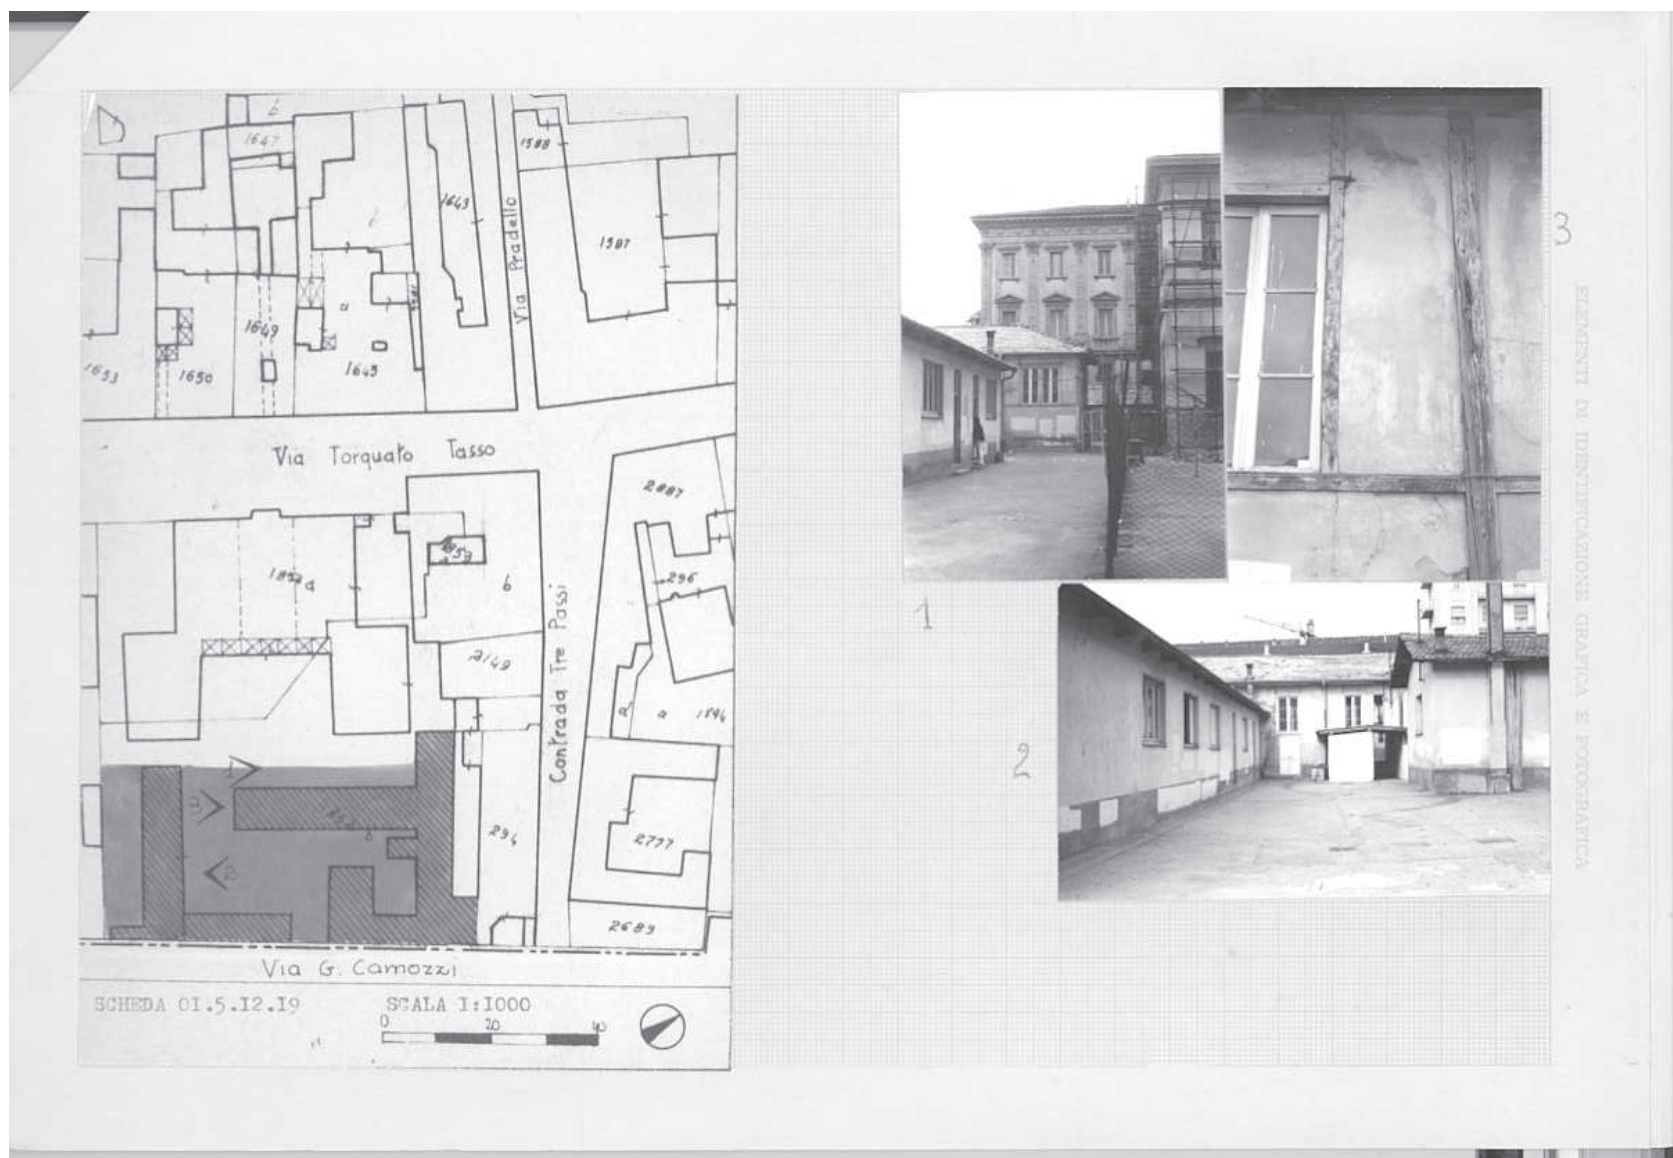
| 1 2 3 4 5 6 7 8 9 | | | | | | | | | 1 2 3 4 5 6 7 8 9 | | | | | | | | | 1 2 3 4 5 6 7 8 9 | | | | | | | | | | | | | | | | | | | | | | | | | | | | | | | | | | | |
|---|--|--|--|--|--|--|--|--|---|--|--|--|--|--|--|--|--|---|--|--|--|--|--|--|--|--|---|--|--|--|--|--|--|--|--|---|--|--|--|--|--|--|--|--|---|--|--|--|--|--|--|--|--|
| Costruzione di questo secolo di carattere provvisorio,alcune dell'inizio del secolo,altre recenti | | | | | | | | | | | | | | | | | | Edifici occupanti in modo disordinato lo spazio originariamente libero a sud della scuola dei Tre Passi(v.scheda 01.5.12.18) | | | | | | | | | Murature miste,intonacate | | | | | | | | | | | | | | | | | | | | | | | | | | |
| | | | | | | | | | | | | | | | | | | Corpi a pianta rettangolare alti uno-due piani con coperture a due falde | | | | | | | | | Tetto con manto di copertura in marsigliesi o in eternit | | | | | | | | | | | | | | | | | | | | | | | | | | |
| | | | | | | | | | | | | | | | | | | Alcuni di questi corpi si addossano al tratto delle murature tra il palazzo della Prefettura e l'entrata dei Tre Passi | | | | | | | | | Eliminazione di tutte queste costruzioni con attrezzatura dell'area a verde | | | | | | | | | | | | | | | | | | | | | | | | | | |
