| 1 2 3 4 5 6 7 8 9 | | | | | | | | | 1 2 3 4 5 6 7 8 9 | | | | | | | | | 1 2 3 4 5 6 7 8 9 | | | | | | | | | | | | | | | | | | | | | | | | | | |
|---|--|--|---|--|--|---|--|--|---|--|--|--|--|--|--|--|--|---|--|--|---|--|--|--|--|--|---|--|--|--|--|--|--|--|--|---|--|--|--|--|--|--|--|--|
| COMUNE DI BERGAMO | | | | | | | | | | | | | | | | | | INVENTARIO DEI BENI CULTURALI E AMBIENTALI | | | | | | | | | | | | | | | | | | MONUMENTI | | | | | | | | |
| DENOMINAZIONE Casa di cura Istituto Canossiane | | | | | | | | | | | | | | | | | | EPOCA sec.XVII -XX | | | | | | | | | 1 - VALORE ARCHITETTONICO<br>a) pessimo b) cattivo c) mediocre<br>d) buono e) ottimo<br>2 - NECESSITA DI RESTAURO<br>a) impossibile b) restauro integrale<br>c) restauro interno o esterno<br>d) restauri parziali e) ottime condizioni | | | | | | | | | NUMERO SCHEDA<br>0 1 5 1 3 0 6 | | | | | | | | |
| LOCALITA Borgo Palazzo VIA Borgo Palazzo | | | | | | | | | | | | | | | | | | N. CIV. 7 | | | | | | | | | | | | | | | | | | | | | | | | | | |

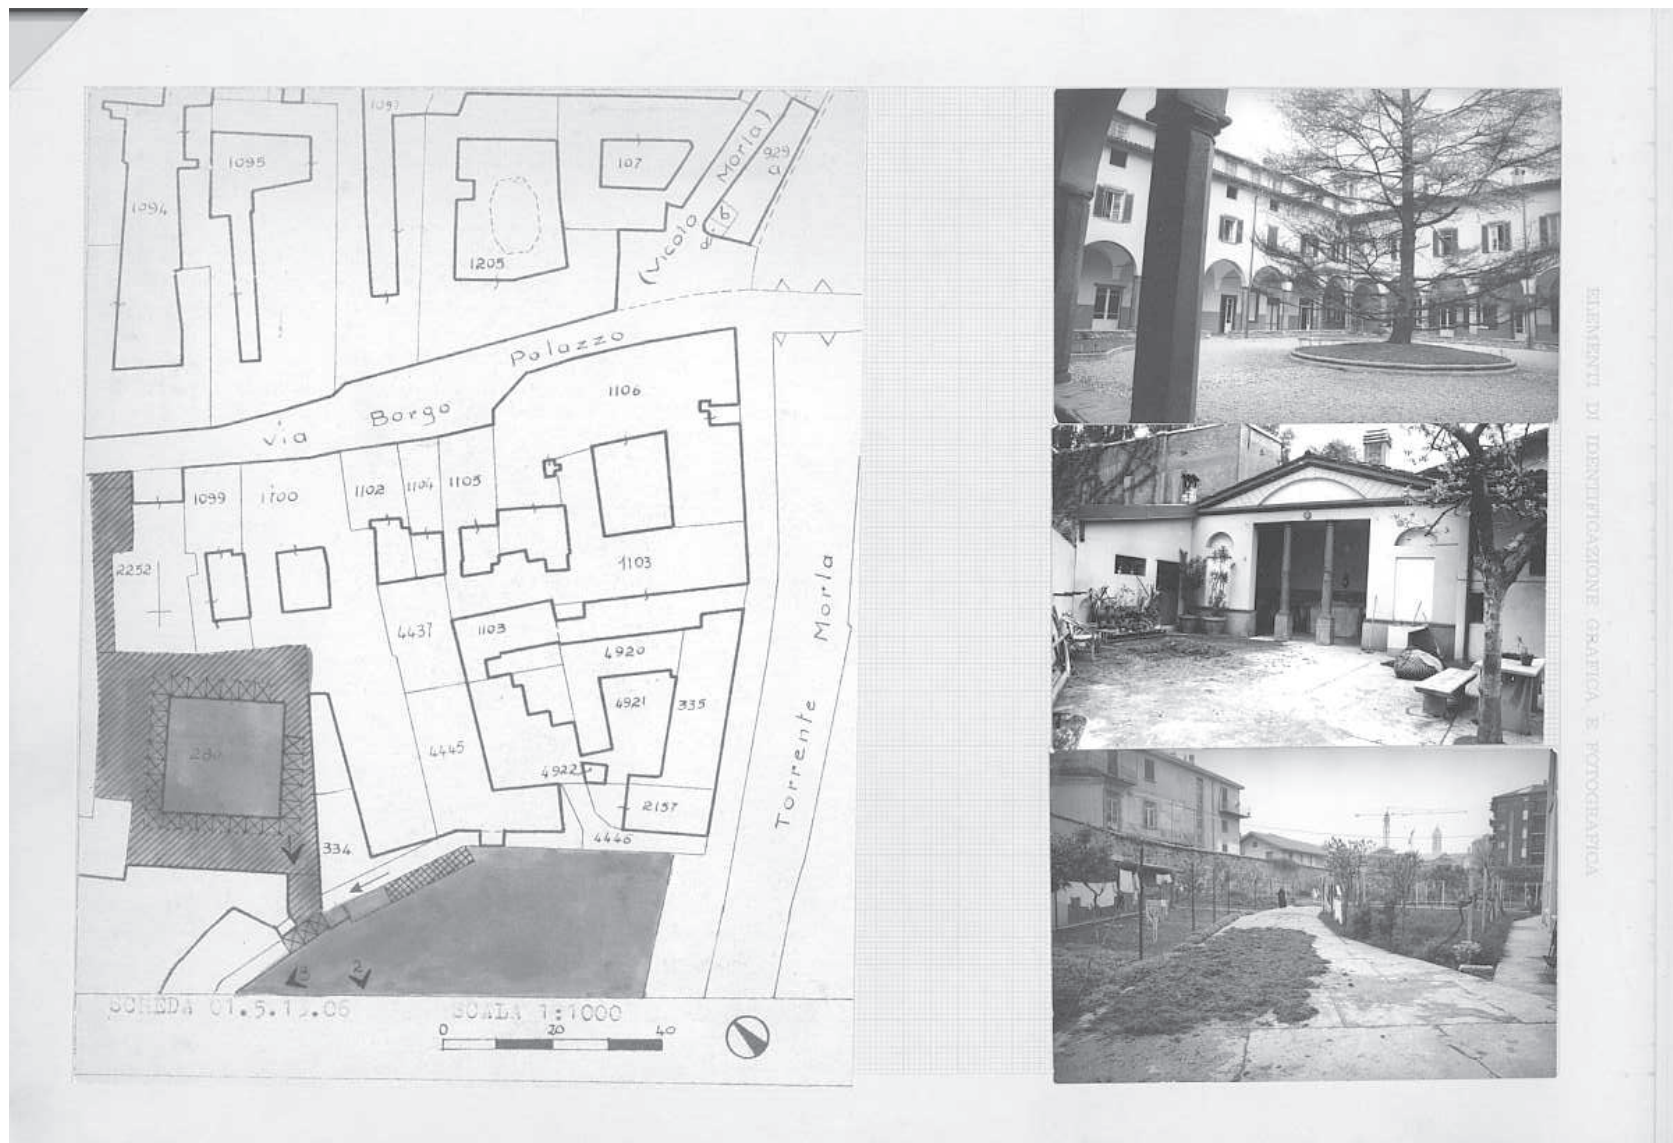
| 1 2 3 4 5 6 7 8 9 | | | | | | | | | 1 2 3 4 5 6 7 8 9 | | | | | | | | | 1 2 3 4 5 6 7 8 9 | | | | | | | | | | | | | | | | | | | | | | | | | | |
|---|--|--|---|--|--|---|--|--|---|--|--|--|--|--|--|--|--|---|--|--|---|--|--|--|--|--|---|--|--|--|--|--|--|--|--|---|--|--|--|--|--|--|--|--|
| Alla fine del '500 le suore Cappuccine acquistano una casa degli eredi dello arch. Isabetto | | | | | | | | | | | | | | | | | | Edificio articolato attorno a un cortile quadrato porticato con coppi di fabbrica a due piani, coperti a capanna | | | | | | | | | Muratura mista in pietra e mattoni Solai in legno e misti in laterizio e c.a. | | | | | | | | | | | | | | | | | |
| | | | | | | | | | | | | | | | | | | Il portico su quattro lati del cortile ha una serie di pilastri ottagonali con base e capitelli, appoggiati a un basso muretto ed è coperto con volte a crociera | | | | | | | | | OSSERVAZIONI | | | | | | | | | | | | | | | | | |
| E.FORNONI, St di Berg., Ms. XVI, 135-138; PELANDI, 1966, V, 18; ZANELLA, 1971, 188 | | | | | | | | | | | | | | | | | | Diversi locali a piano terra con volte | | | | | | | | | | | | | | | | | | | | | | | | | | |
