| 1 2 3 4 5 6 7 8 9 | | | | | | | | | 1 2 3 4 5 6 7 8 9 | | | | | | | | | 1 2 3 4 5 6 7 8 9 | | | | | | | | | | | | | | | | | | | | | | | | | | | | | | | | | | | |
|---|--|--|--|--|--|--|--|--|---|--|--|--|--|--|--|--|--|---|--|--|--|--|--|--|--|--|---|--|--|--|--|--|--|--|--|---|--|--|--|--|--|--|--|--|---|--|--|--|--|--|--|--|--|
| COMUNE DI BERGAMO | | | | | | | | | | | | | | | | | | INVENTARIO DEI BENI CULTURALI E AMBIENTALI | | | | | | | | | | | | | | | | | | MONUMENTI | | | | | | | | | | | | | | | | | |
| DENOMINAZIONE Edificio residenziale | | | | | | | | | | | | | | | | | | EPOCA sec.XVIII | | | | | | | | | 1 - VALORE ARCHITETTONICO | | | | | | | | | NUMERO SCHEDA | | | | | | | | | | | | | | | | | |
| LOCALITA' Borgo Palazzo VIA Borgo Palazzo | | | | | | | | | | | | | | | | | | N. CIV. 7A-9-9A | | | | | | | | | a) pessimo b) cattivo c) mediocre<br>d) buono e) ottimo | | | | | | | | | 0 1 5 1 3 0 8 | | | | | | | | | | | | | | | | | |

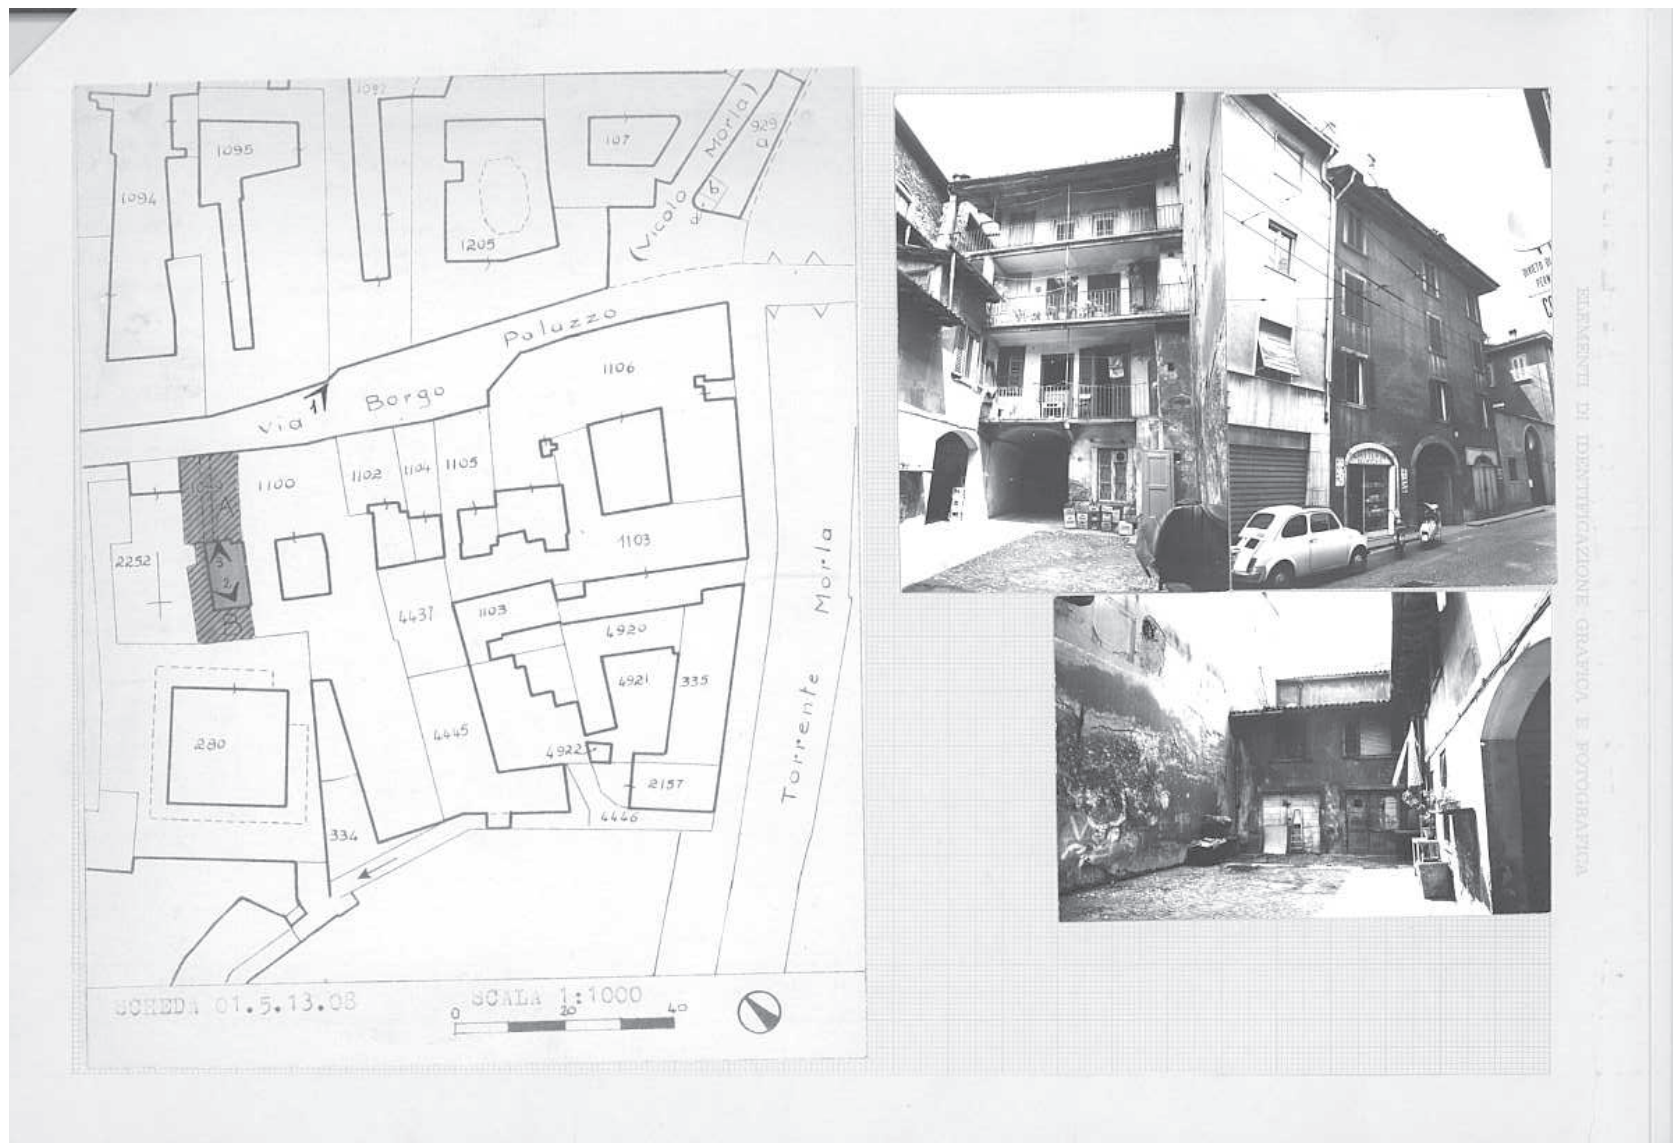
| 1 2 3 4 5 6 7 8 9 | | | | | | | | | 1 2 3 4 5 6 7 8 9 | | | | | | | | | 1 2 3 4 5 6 7 8 9 | | | | | | | | | | | | | | | | | | | | | | | | | | | | | | | | | | | |
|---|--|--|--|--|--|--|--|--|---|--|--|--|--|--|--|--|--|---|--|--|--|--|--|--|--|--|---|--|--|--|--|--|--|--|--|---|--|--|--|--|--|--|--|--|---|--|--|--|--|--|--|--|--|
| Costruzione probabilmente del XVIII secolo | | | | | | | | | | | | | | | | | | Edificio in cortina, a pianta rettangolare con basso corpo a L aggiunto nel cortile retrostante | | | | | | | | | Maturatura mista in pietra e mattoni | | | | | | | | | | | | | | | | | | | | | | | | | | |
| Su due lati del cortile aggiunta di corpo di fabbrica, alto due piani | | | | | | | | | | | | | | | | | | Corpo di fabbrica con altezza di quattro piani | | | | | | | | | Solai in legno | | | | | | | | | | | | | | | | | | | | | | | | | | |
| | | | | | | | | | | | | | | | | | | Negozi a piano terra | | | | | | | | | Tetto con orditura in legno e manto in coppi | | | | | | | | | | | | | | | | | | | | | | | | | | |
| | | | | | | | | | | | | | | | | | | | | | | | | | | | Contorni delle aperture in arenaria | | | | | | | | | | | | | | | | | | | | | | | | | | |
| | | | | | | | | | | | | | | | | | | Largo portale con arco ribassato contornato in pietra | | | | | | | | | Ristrutturazione interna | | | | | | | | | | | | | | | | | | | | | | | | | | |
| | | | | | | | | | | | | | | | | | | Androne con due trottatoie in pietra | | | | | | | | | | | | | | | | | | | | | | | | | | | | | | | | | | | |
| BIBLIOGRAFIA | | | | | | | | | | | | | | | | | | Verso il cortile, tre balconate con ringhiere in ferro | | | | | | | | | OSSERVAZIONI | | | | | | | | | | | | | | | | | | | | | | | | | | |
| | | | | | | | | | | | | | | | | | | Cortile a selciato | | | | | | | | | | | | | | | | | | | | | | | | | | | | | | | | | | | |
