| 1 2 3 4 5 6 7 8 9 | | | | | | | | | 1 2 3 4 5 6 7 8 9 | | | | | | | | | 1 2 3 4 5 6 7 8 9 | | | | | | | | | | | | | | | | | | | | | | | | | | | | | | | | | | | |
|---|--|--|--|--|--|--|--|--|---|--|--|--|--|--|--|--|--|---|--|--|--|--|--|--|--|--|---|--|--|--|--|--|--|--|--|---|--|--|--|--|--|--|--|--|--|--|--|--|--|--|--|--|--|
| <b>COMUNE DI BERGAMO</b> | | | | | | | | | | | | | | | | | | <b>INVENTARIO DEI BENI CULTURALI E AMBIENTALI</b> | | | | | | | | | | | | | | | | | | <b>MONUMENTI</b> | | | | | | | | | | | | | | | | | |
| DENOMINAZIONE Edificio residenziale | | | | | | | | | | | | | | | | | | EPOCA ssc.XVII | | | | | | | | | 1 - VALORE ARCHITETTONICO<br>a) pessimo b) cattivo c) mediocre<br>d) buono e) ottimo | | | | | | | | | NUMERO SCHEDA<br>0 1 5 1 3 1 0 | | | | | | | | | | | | | | | | | |
| LOCALITA' Borgo Palazzo VIA Borgo Palazzo | | | | | | | | | | | | | | | | | | N. CIV. 13-13A-13B | | | | | | | | | 2 - NECESSITA' DI RESTAURO<br>a) impossibile b) restauro integrale<br>c) restauro interno o esterno<br>d) restauri parziali e) ottime condizioni | | | | | | | | | | | | | | | | | | | | | | | | | | |

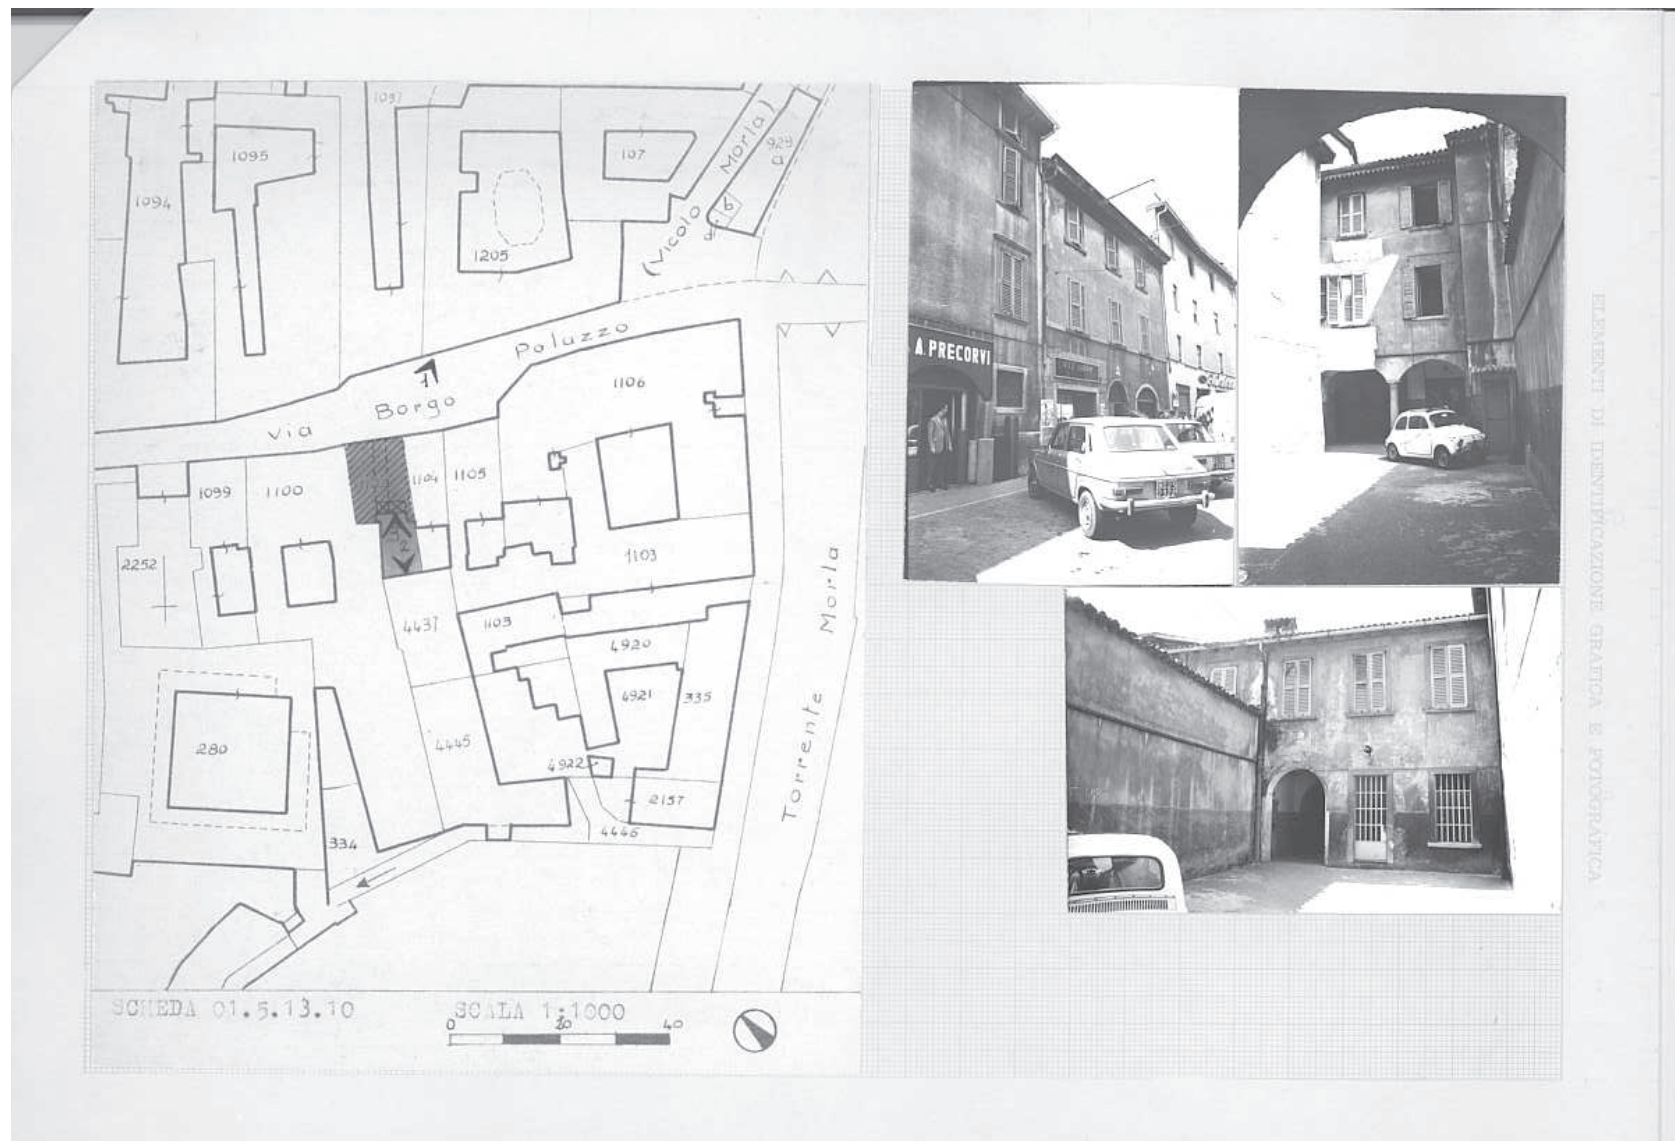
| 1 2 3 4 5 6 7 8 9 | | | | | | | | | 1 2 3 4 5 6 7 8 9 | | | | | | | | | 1 2 3 4 5 6 7 8 9 | | | | | | | | | | | | | | | | | | | | | | | | | | | | | | | | | | | |
|---|--|--|--|--|--|--|--|--|---|--|--|--|--|--|--|--|--|---|--|--|--|--|--|--|--|--|---|--|--|--|--|--|--|--|--|---|--|--|--|--|--|--|--|--|--|--|--|--|--|--|--|--|--|
| Edificio del sec.XVII | | | | | | | | | | | | | | | | | | Edificio in cortina a pianta ret-tangolare | | | | | | | | | Murature miste in pietre e mattoni, intonacate | | | | | | | | | | | | | | | | | | | | | | | | | | |
| Adattamenti interni | | | | | | | | | | | | | | | | | | Corpo di fabbrica alto tre piani | | | | | | | | | Aperture con contorni di pietra | | | | | | | | | | | | | | | | | | | | | | | | | | |
| Apertura architravata per negozio al piano terra | | | | | | | | | | | | | | | | | | Copertura a due falde | | | | | | | | | Solai in legno | | | | | | | | | | | | | | | | | | | | | | | | | | |
| | | | | | | | | | | | | | | | | | | | | | | | | | | | Tetto con orditura in legno e manto in coppi | | | | | | | | | | | | | | | | | | | | | | | | | | |
| | | | | | | | | | | | | | | | | | | Androne laterale con voltine a crociera.Verso il cortile portico con colonna tra due archi | | | | | | | | | Modificare apertura negozio a piano terra | | | | | | | | | | | | | | | | | | | | | | | | | | |
| | | | | | | | | | | | | | | | | | | Cortile delimitato da muretto con coronamento in coppi, a est;sugli altri lati dagli edifici alle sche | | | | | | | | | OSSERVAZIONI | | | | | | | | | | | | | | | | | | | | | | | | | | |
