1									2									3																	
COMUNE DI BERGAMO																		INVENTARIO DEI BENI CULTURALI E AMBIENTALI									MONUMENTI								
DENOMINAZIONE Edificio residenziale																		EPOCA sec.XIX									1 - VALORE ARCHITETTONICO								
LOCALITÀ Borgo Palazzo VIA Borgo Palazzo																		N. CIV. 19A...D-21									a) pessimo b) cattivo c) mediocre d) buono e) ottimo								
CATASTO Boccaleone f.27; mp. 1106																		USO ATTUALE negozi, abitazione									2 - NECESSITÀ DI RESTAURO								
PROPRIETÀ privata																											a) impossibile b) restauro integrale c) restauro interno o esterno d) restauri parziali e) ottime condizioni								
STRUTTURE VERTICALI						STRUTTURE ORIZZONTALI						COPERTURE						UMIDITÀ						NUMERO SCHEDA											
																								0 1 5 1 3 1 5											
PROTEZIONE ESISTENTE P.R.G. n.a. art. 11																											GRADO

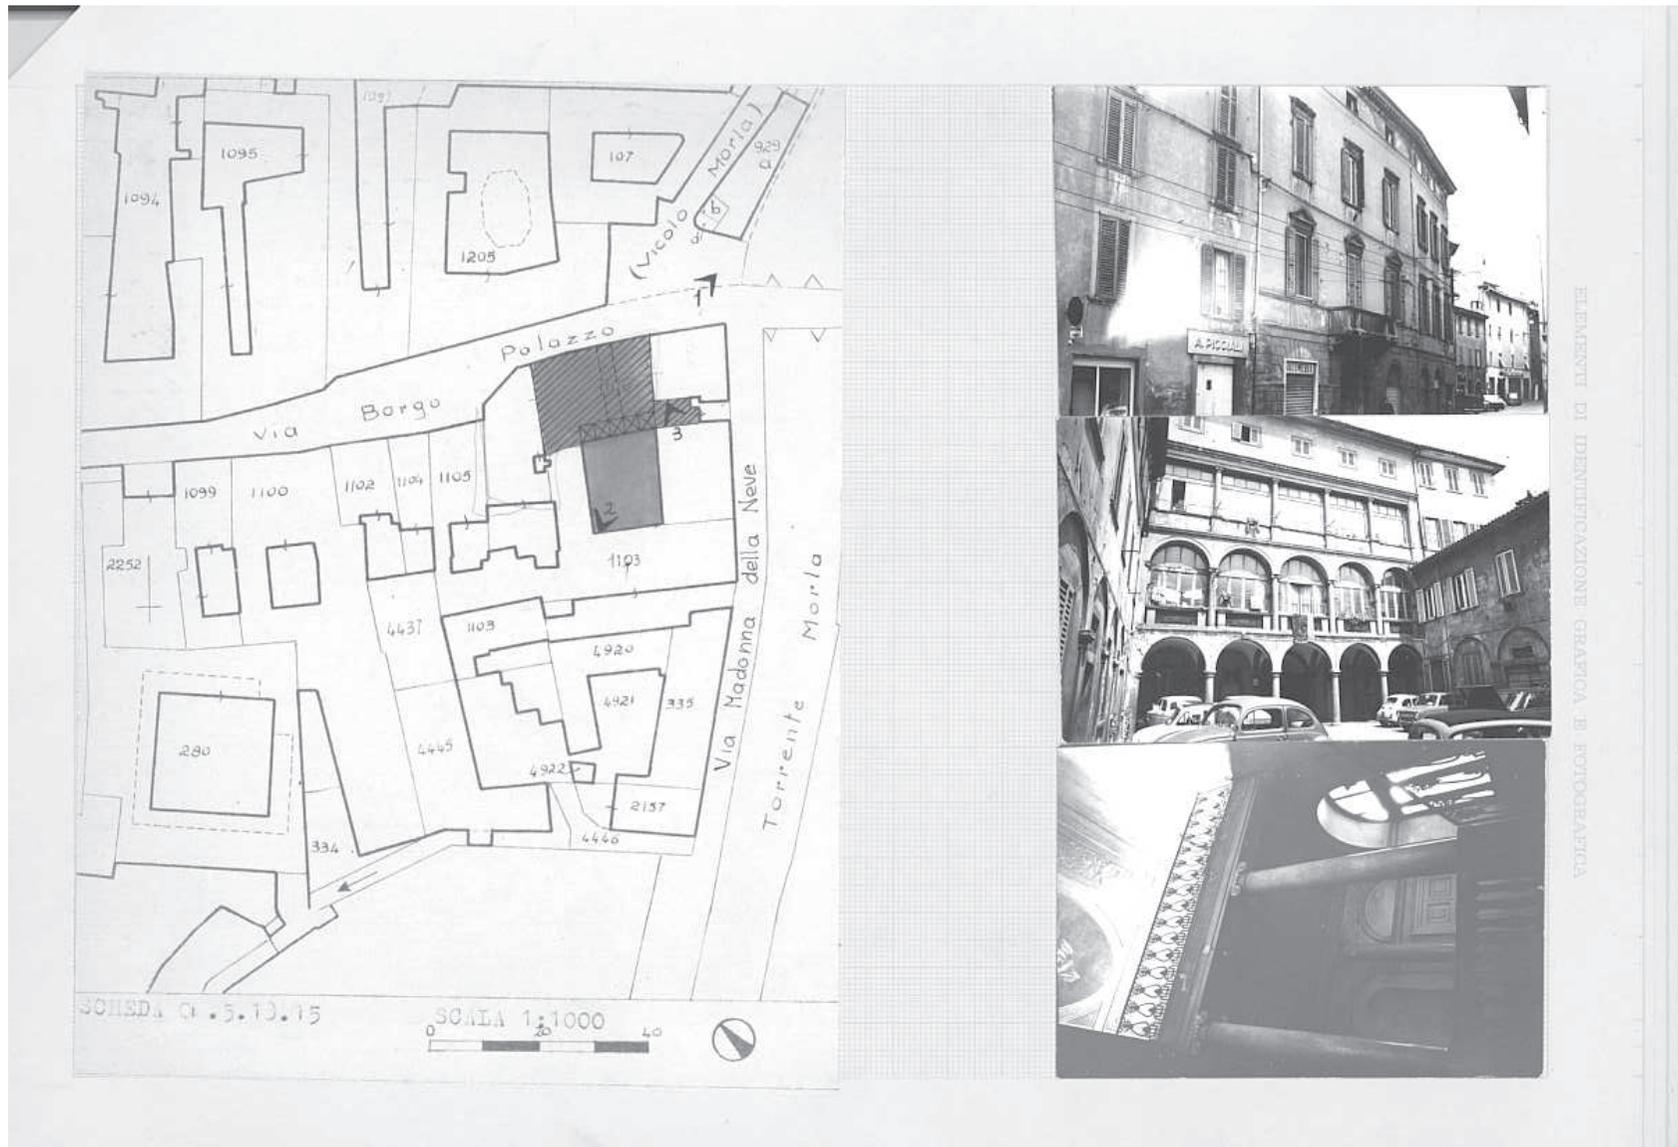
ELEMENTI DI IDENTIFICAZIONE GRAFICA E FOTOGRAFICA

PROTEZIONE PROPOSTA																											a b c d e								
																		piano terreno									1 2								
																		resto dell'edificio									1 2								
																		spazi liberi									1 2								
																		DESTINAZIONE DI PIANO																	
DATI CRONOLOGICI																		DATI TIPOLOGICI									STRUTTURE E MATERIALI								
Edificio del XIX secolo																		Palazzo in cortina alto tre piani più sottotetto che costituisce il lato nord di un cortile di carattere unitario rettangolare definito sugli altri lati dagli edifici alle schede 01.5.13.18-19									Muratura prevalentemente in mattoni, intonacata								
Tamponamento dei loggiati con serramenti in ferro e vetro																		Copertura a due falde									Solai in legno								
Modifica di un'apertura esterna per negozio																											Contorni delle aperture e colonne in arenaria

Tetto con orditura in legno e manto in coppi								
																											PROPOSTE DI RESTAURO								
PROPRIETARIO ATTUALE																		CARATTERISTICHE PARTICOLARI E CONTESTO									Rivedere un'apertura di negozio a piano terra. Rifacimento intonaco. Riapertura loggiato. Sostituzione elementi decorativi in arenaria sfaldati								
																		Fronte su strada con zoccolo in arenaria; portale con balcone superiore; gronda di dentelli																	
																		Fronte interna con portico ad archi su colonne e loggia ad arco al 1° piano, trabeate al 2°. Scalone a tre rampe con balaustra di pietra fino al 1° piano e poi di ferro battuto; colonne ioniche al 1° piano; affresco nel vano scale. Fregi e volti parapetti in ferro battuto nel loggiato al 1° piano. Cortile acciottolato con motivi geometrici (degradato)																	
BIBLIOGRAFIA																											REDATTA DA G. Colmuto Zanella - febbraio 1973
