| 1 2 3 4 5 6 7 8 9 | | | | | | | | | 1 2 3 4 5 6 7 8 9 | | | | | | | | | 1 2 3 4 5 6 7 8 9 | | | | | | | | | | | | | | | | | | | | | | | | | | | | | | | | | | | |
|---|--|--|--|--|--|--|--|--|---|--|--|--|--|--|--|--|--|---|--|--|--|--|--|--|--|--|---|--|--|--|--|--|--|--|--|---|--|--|--|--|--|--|--|--|---|--|--|--|--|--|--|--|--|
| <b>COMUNE DI BERGAMO</b> | | | | | | | | | | | | | | | | | | <b>INVENTARIO DEI BENI CULTURALI E AMBIENTALI</b> | | | | | | | | | | | | | | | | | | <b>MONUMENTI</b> | | | | | | | | | | | | | | | | | |
| DENOMINAZIONE Edificio residenziale (in parte) | | | | | | | | | | | | | | | | | | EPOCA sec.XIX | | | | | | | | | 1 - VALORE ARCHITETTONICO | | | | | | | | | NUMERO SCHEDA | | | | | | | | | | | | | | | | | |
| LOCALITÀ Borgo Palazzo VIA Madonna della Neve | | | | | | | | | | | | | | | | | | N. CIV. 49 | | | | | | | | | a) pessimo b) cattivo c) mediocre<br>d) buono e) ottimo | | | | | | | | | 0 1 5 1 3 1 8 | | | | | | | | | | | | | | | | | |

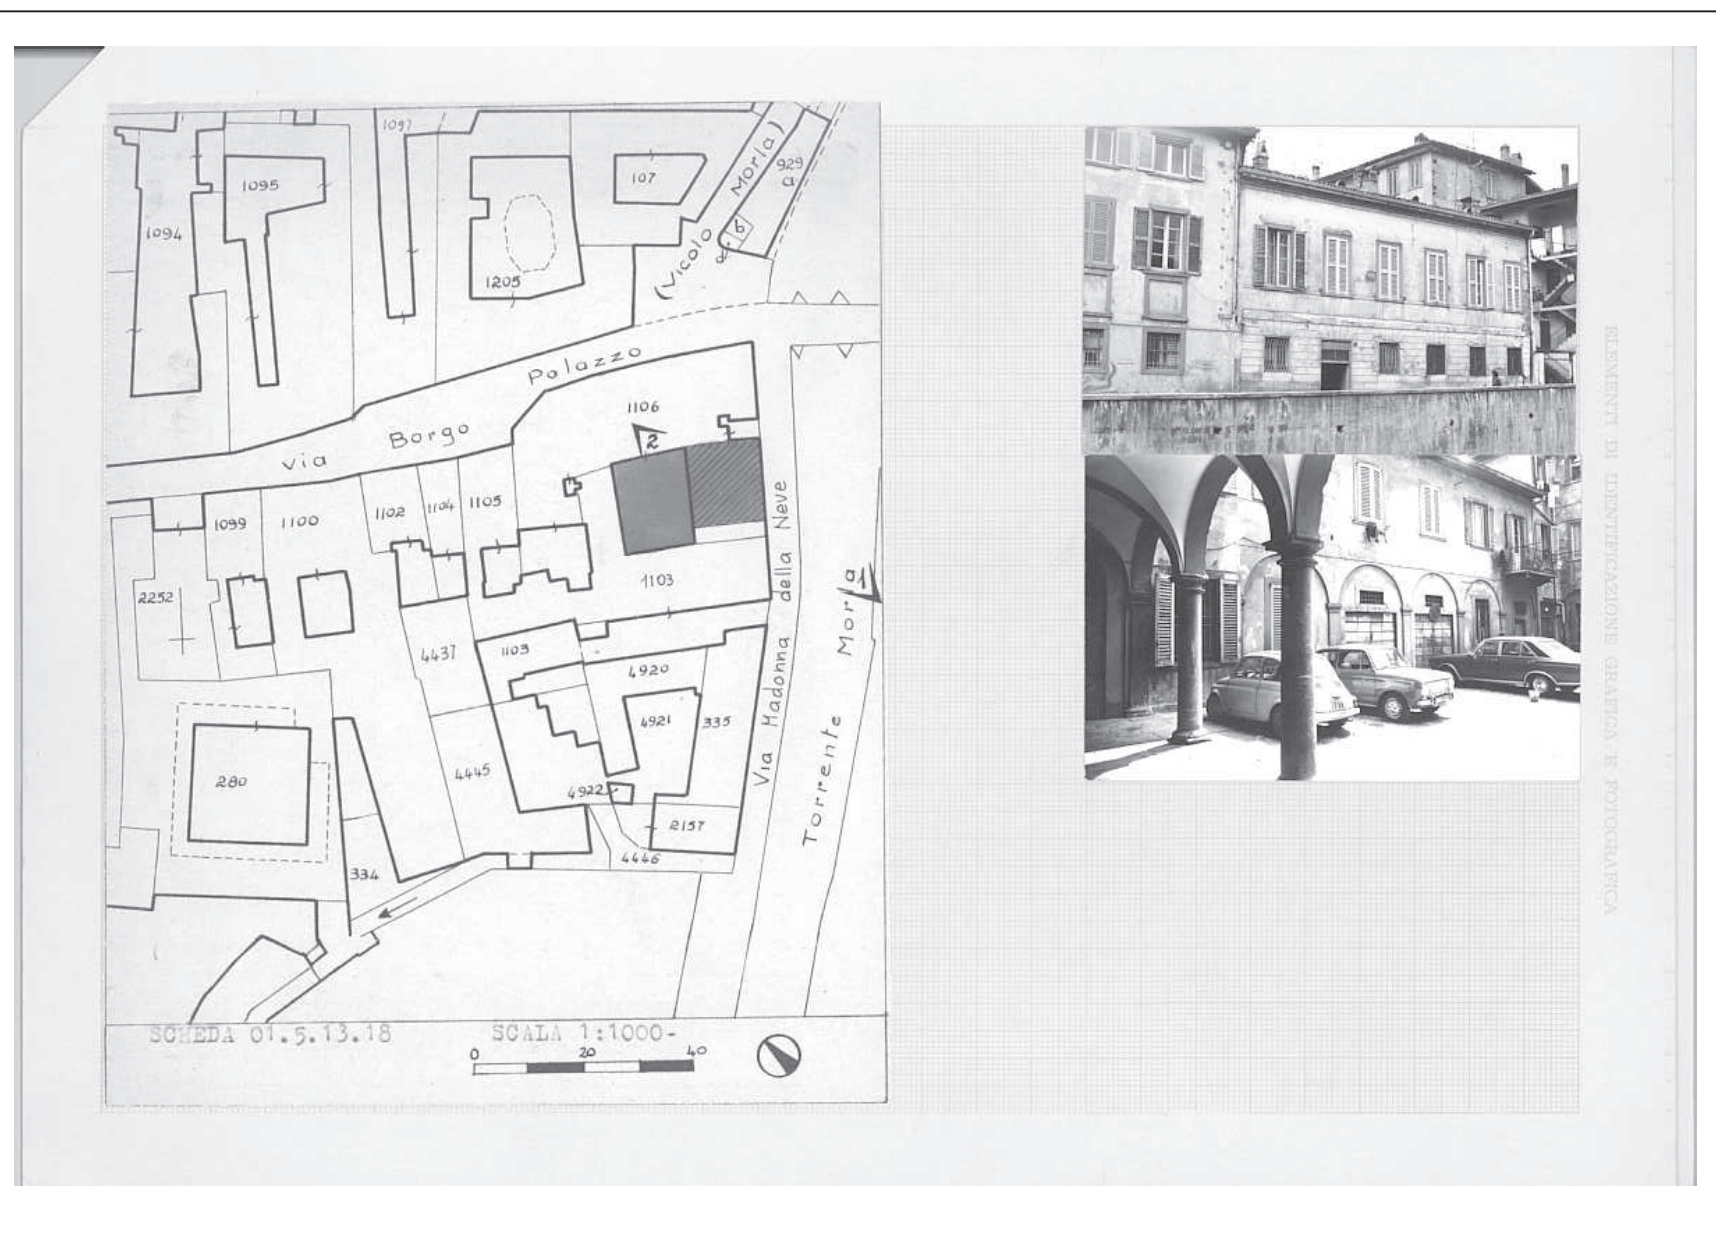
| 1 2 3 4 5 6 7 8 9 | | | | | | | | | 1 2 3 4 5 6 7 8 9 | | | | | | | | | 1 2 3 4 5 6 7 8 9 | | | | | | | | | | | | | | | | | | | | | | | | | | | | | | | | | | | |
|---|--|--|--|--|--|--|--|--|---|--|--|--|--|--|--|--|--|---|--|--|--|--|--|--|--|--|---|--|--|--|--|--|--|--|--|---|--|--|--|--|--|--|--|--|---|--|--|--|--|--|--|--|--|
| Edificio del XIX secolo | | | | | | | | | | | | | | | | | | Edificio in cortina a pianta rettangolare, il cui fronte interno costituisce il lato del cortile accessibile da via Borgo Palazzo 21 (v.scheda 01.5.13.15) | | | | | | | | | Struttura mista in pietrame e mattoni | | | | | | | | | | | | | | | | | | | | | | | | | | |
| | | | | | | | | | | | | | | | | | | Altezza di due piani | | | | | | | | | Fronti intonacate | | | | | | | | | | | | | | | | | | | | | | | | | | |
| | | | | | | | | | | | | | | | | | | Copertura a due falde | | | | | | | | | Solai in legno | | | | | | | | | | | | | | | | | | | | | | | | | | |
| | | | | | | | | | | | | | | | | | | | | | | | | | | | Tetto con orditura in legno e manto in coppi | | | | | | | | | | | | | | | | | | | | | | | | | | |
| | | | | | | | | | | | | | | | | | | D'impronta neoclassica lo zoccolo in facciata intonacato a finto bugnato e la scansione ad archi su paraste del fronte sul cortile | | | | | | | | | Restauro e diversa utilizzazione degli ambienti a piano terra | | | | | | | | | | | | | | | | | | | | | | | | | | |
| | | | | | | | | | | | | | | | | | | Stucchi nelle volte degli ambienti a piano terra, ora decaduti, collegati con quelli dell'edificio adiacente (v.scheda 01.5.13.19) | | | | | | | | | OSSERVAZIONI | | | | | | | | | | | | | | | | | | | | | | | | | | |
