| 1 2 3 4 5 6 7 8 9 | | | | | | | | | 1 2 3 4 5 6 7 8 9 | | | | | | | | | 1 2 3 4 5 6 7 8 9 | | | | | | | | | | | | | | | | | | | | | | | | | | | | | | | | | | | |
|---|--|--|--|--|--|--|--|--|---|--|--|--|--|--|--|--|--|---|--|--|--|--|--|--|--|--|---|--|--|--|--|--|--|--|--|---|--|--|--|--|--|--|--|--|---|--|--|--|--|--|--|--|--|
| COMUNE DI BERGAMO | | | | | | | | | | | | | | | | | | INVENTARIO DEI BENI CULTURALI E AMBIENTALI | | | | | | | | | | | | | | | | | | MONUMENTI | | | | | | | | | | | | | | | | | |
| DENOMINAZIONE Edificio residenziale | | | | | | | | | | | | | | | | | | EPOCA sec.XX prima '45 | | | | | | | | | 1. VALORE ARCHITETTONICO<br>a) pessimo b) cattivo c) mediocre<br>d) buono e) ottime | | | | | | | | | NUMERO SCHEDA<br>0 1 5 1 3 3 0 | | | | | | | | | | | | | | | | | |
| LOCALITA' Borgo Palazzo VIA Borgo Palazzo | | | | | | | | | | | | | | | | | | N. CIV. 4 | | | | | | | | | 2. NECESSITA' DI RESTAURO<br>a) impossibile b) restauro integrale<br>c) restauro interno o esterno<br>d) restauri parziali e) ottime condizioni | | | | | | | | | GRADO<br>a b c d e | | | | | | | | | | | | | | | | | |

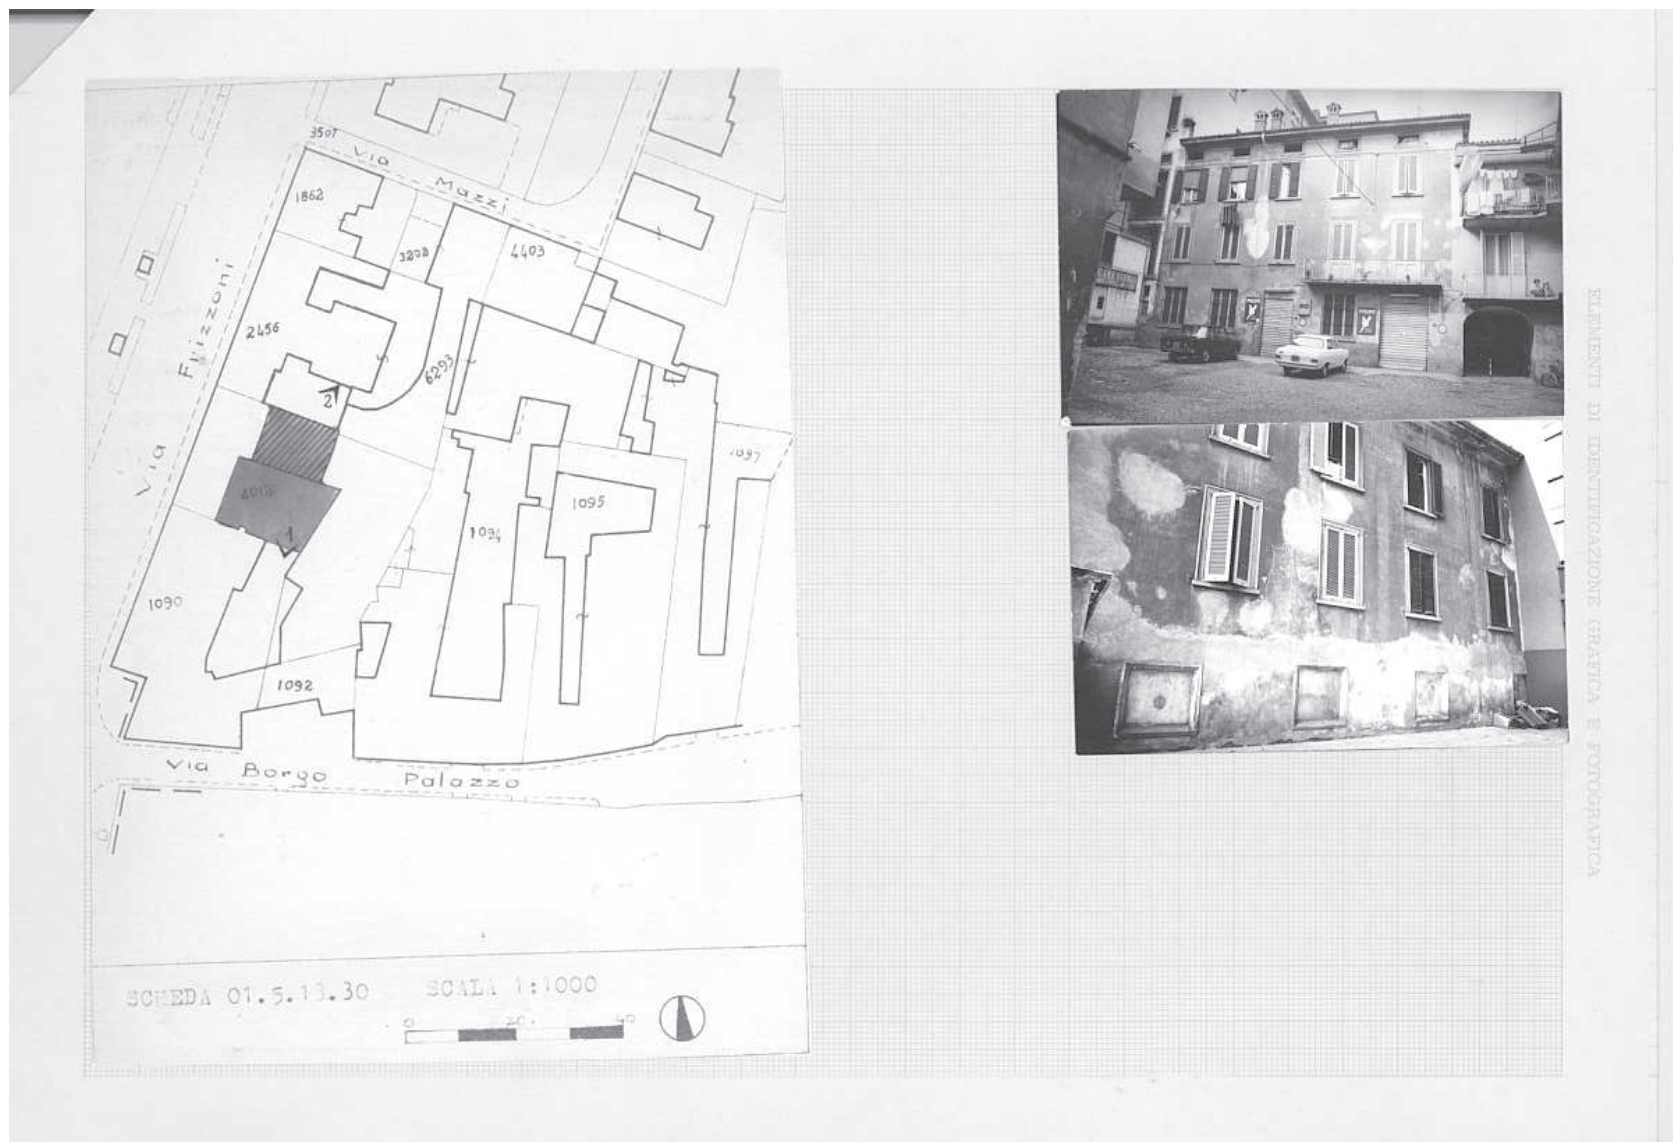
| 1 2 3 4 5 6 7 8 9 | | | | | | | | | 1 2 3 4 5 6 7 8 9 | | | | | | | | | 1 2 3 4 5 6 7 8 9 | | | | | | | | | | | | | | | | | | | | | | | | | | | | | | | | | | | |
|---|--|--|--|--|--|--|--|--|---|--|--|--|--|--|--|--|--|---|--|--|--|--|--|--|--|--|---|--|--|--|--|--|--|--|--|---|--|--|--|--|--|--|--|--|---|--|--|--|--|--|--|--|--|
| Costruzione anteriore al 1945 sull'area di un basso edificio | | | | | | | | | | | | | | | | | | Edificio all'interno della cortina su strada, costituente il lato di fondo di un cortile selciato | | | | | | | | | Muratura mista | | | | | | | | | | | | | | | | | | | | | | | | | | |
| Aggiunto un balcone in c.a. al 1° piano | | | | | | | | | | | | | | | | | | Pianta rettangolare | | | | | | | | | Solai in legno | | | | | | | | | | | | | | | | | | | | | | | | | | |
| | | | | | | | | | | | | | | | | | | Altezza di tre piani più sottotetto | | | | | | | | | Fronti intonacate | | | | | | | | | | | | | | | | | | | | | | | | | | |
| | | | | | | | | | | | | | | | | | | Copertura a due falde. | | | | | | | | | Tetto con orditura in legno e manto in coppi | | | | | | | | | | | | | | | | | | | | | | | | | | |
| | | | | | | | | | | | | | | | | | | | | | | | | | | | Contorni delle aperture in pietra artificiale | | | | | | | | | | | | | | | | | | | | | | | | | | |
| | | | | | | | | | | | | | | | | | | Costituisce il lato di fondo di una corte interna lastricata | | | | | | | | | | | | | | | | | | | | | | | | | | | | | | | | | | | |
