COMUNE DI BERGAMO									INVENTARIO DEI BENI CULTURALI E AMBIENTALI									MONUMENTI								
DENOMINAZIONE <b>Edificio residenziale</b>									EPOCA <b>sec.XIX-XX</b>									1 - VALORE ARCHITETTONICO								
LOCALITÀ <b>Borgo Palazzo VIA Borgo Palazzo</b>									N. CIV. <b>25-25A-25F</b>									a) pessimo b) cattivo c) mediocre d) buono e) ottimo								
CATASTO <b>Boccaleone f.27;mp.1100</b>																		2 - NECESSITÀ DI RESTAURO								
PROPRIETÀ <b>privata</b>									USO ATTUALE <b>negozi,abitazione</b>									a) impossibile b) restauro integrale c) restauro interno o esterno d) restauri parziali e) ottime condizioni								
STRUTTURE VERTICALI			STRUTTURE ORIZZONTALI			COPERTURE			UMIDITÀ			GRADO														
PROTEZIONE ESISTENTE <b>P.R.G.n.a. art.11</b>																		a b c d e								
PROTEZIONE PROPOSTA																		1 2 3 4 5 6 7 8 9								
																		piano terreno

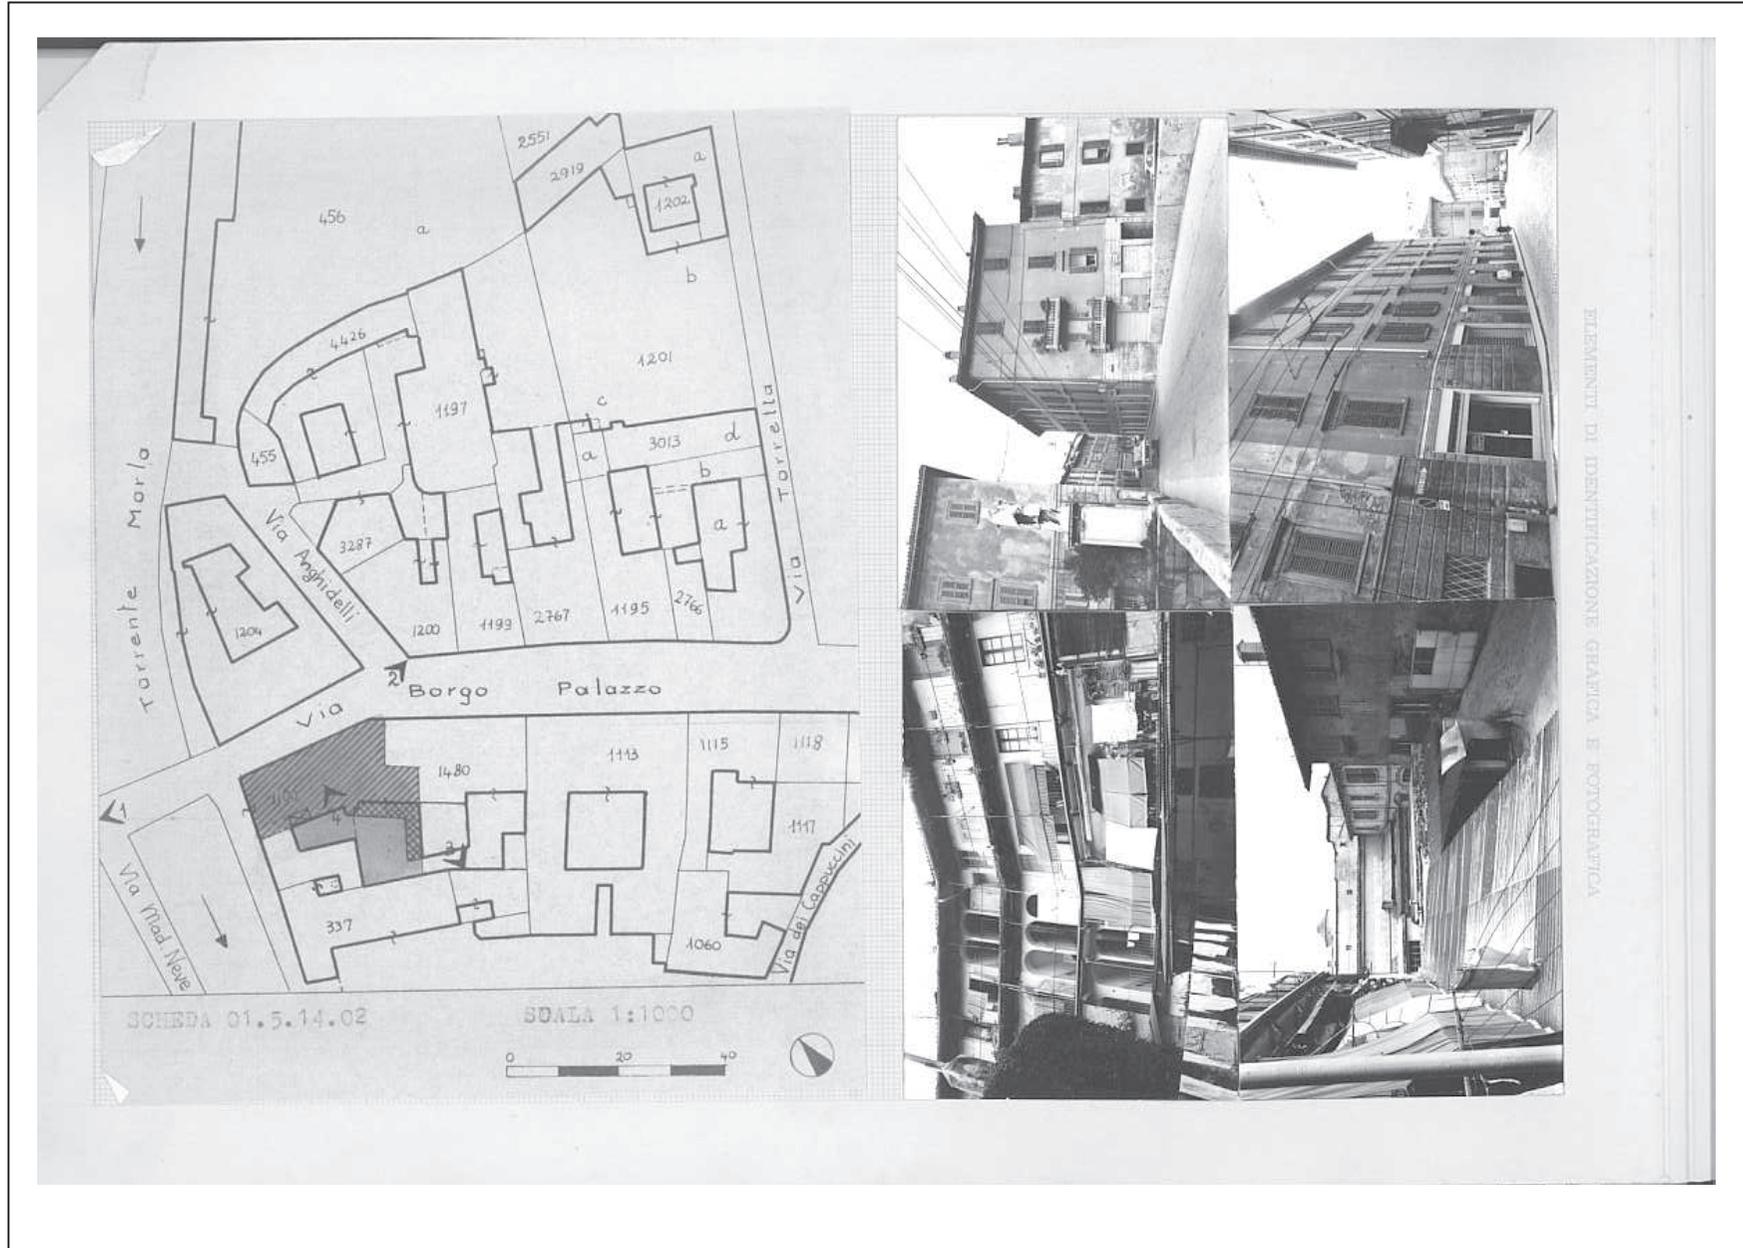
resto dell'edificio								
																		spazi liberi								
																		DESTINAZIONE DI PIANO								
DATI CRONOLOGICI									DATI TIPOLOGICI									STRUTTURE E MATERIALI								
<b>Edificio del XIX secolo</b>									<b>Edificio d'angolo a pianta quadrangolare. Altezza di quattro piani. Copertura a padiglione</b>									<b>Muratura mista, intonacata. Solai in legno. Tetto con orditura in legno e manto in coppi</b>								
<b>Sec.XX: ristrutturazione a piano terra per negozi e aggiunti balconi verso il torrente</b>									<b>Fronte interna con ballatoi continui sui tre piani. Vano scale in posizione pressoché centrale con aperture binate ad arco sui ballatoi</b>									<b>Mensole e piane dei ballatoi in arenaria al 1° piano e in legno agli altri due. Semplici balaustre in ferro</b>								
																		<b>Zoccolo ad intonaco rustico</b>								
																		<b>Contorni finestre su strada in arenaria</b>

CARATTERISTICHE PARTICOLARI E CONTESTO									PROPOSTE DI RESTAURO								
PROPRIETARIO ATTUALE									<b>Facciata su via Borgo Palazzo, angolata nella terminazione a est, ripartita da intonaco aggettante trattato da lesene. Due balconi in pietra artificiale su mensole di arenaria verso il torrente Morla</b>									<b>Togliere le parti chiuse dei ballatoi e corpi aggiunti e baracche. Rifacimento</b>								
BIBLIOGRAFIA									<b>Cornici aggettanti sopra le finestre del 1° piano. A piano terra una sola arcata</b>									<b>intonaco e cornici finestre (sfaldate)</b>								
DOCUMENTI ANNESSI									<b>ad arco ribassato su colonna in parte murata, probabile resto di un porticato</b>									REDATTA DA <b>G. Colimato Zanella-aprile 1973</b>								
<b>NEG.129.26/105.24a/105.26a/105.13a</b>																		REVISIONATA DA <b>V. Zanella-maggio 1973</b>								
																		VISTA DA
