1 2 3 4 5 6 7 8 9									1 2 3 4 5 6 7 8 9									1 2 3 4 5 6 7 8 9																	
COMUNE DI BERGAMO																		INVENTARIO DEI BENI CULTURALI E AMBIENTALI									MONUMENTI								
DENOMINAZIONE Edificio residenziale																		EPOCA sec. XIX									1 - VALORE ARCHITETTONICO								
LOCALITÀ Borgo Palazzo VIA Borgo Palazzo																		N. CIV. 250-27									a) pessimo b) cattivo c) mediocre d) buono e) ottimo								
CATASTO Bocaleone f.27;mp.1480																											2 - NECESSITA DI RESTAURO								
PROPRIETA privata																		USO ATTUALE negozi, magazzini, garages, abitazione									a) impossibile b) restauro integrale c) restauro interno o esterno d) restauri parziali e) ottime condizioni								
STRUTTURE VERTICALI						STRUTTURE ORIZZONTALI						COPERTURE						UMIDITA						NUMERO SCHEDA											
																								0 1 5 1 4 0 3											
PROTEZIONE ESISTENTE P.R.G.n.a. art.11																		piano terreno									GRADO

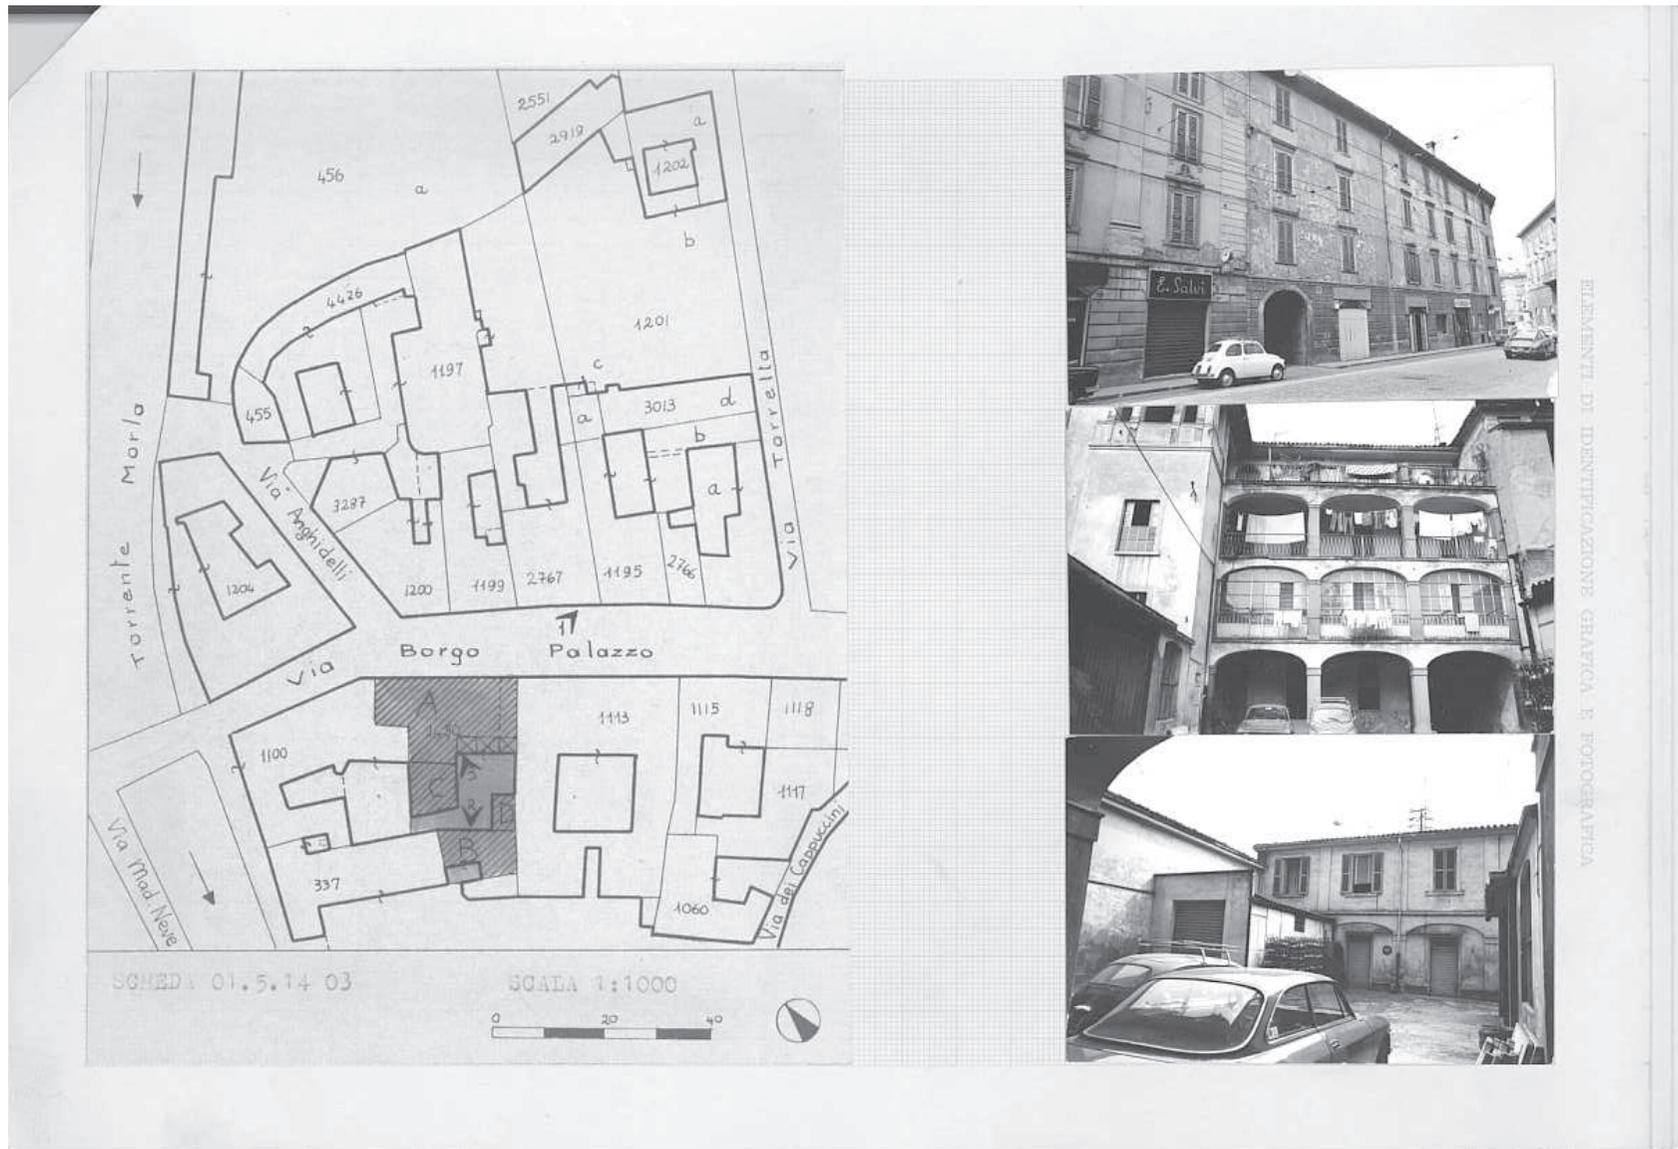
PROPRIETARIO ATTUALE																		Fronte su strada anonima: portale e aperture per negozi a sesto ribassato. Fronte interna con portico e due ordini di logge ad archi ribassati su pilastri quadrati; terrazza sovrastante all'ultimo piano.									Nel corpo D struttura portante in ferro e manto in fibro-cemento								
BIBLIOGRAFIA																		Loggetta d'angolo all'ultimo piano del corpo a torre. Cortile in battuto di cemento deteriorato (già acciottolato)									PROPOSTE DI RESTAURO								
DOCUMENTI ANNESSI																											Rifacimento intonaco. Sostituzione contorni in arenaria. Liberazione cortile con osservazioni ripristino pavimentazione in ciottoli								
NEG.106.20a/105.28a/105.29a																											REDATTA DA G.Colmuto Zanella-aprile 1973								
																											REVISIONATA DA V.Zanella-maggio 1973								
																											VISTA DA
