| 1 2 3 4 5 6 7 8 9 | | | | | | | | | 1 2 3 4 5 6 7 8 9 | | | | | | | | | 1 2 3 4 5 6 7 8 9 | | | | | | | | | | | | | | | | | | | | | | | | | | | | | | | | | | | | | | | | | | | | |
|---|--|--|--|--|--|--|--|--|---|--|--|--|--|--|--|--|--|---|--|--|--|--|--|--|--|--|--|--|--|--|--|--|--|--|--|---|--|--|--|--|--|--|--|--|---|--|--|--|--|--|--|--|--|---|--|--|--|--|--|--|--|--|
| COMUNE DI BERGAMO | | | | | | | | | | | | | | | | | | INVENTARIO DEI BENI CULTURALI E AMBIENTALI | | | | | | | | | | | | | | | | | | MONUMENTI | | | | | | | | | | | | | | | | | | | | | | | | | | |
| DENOMINAZIONE Casa già ZAnchi | | | | | | | | | | | | | | | | | | EPOCA sec.XIX | | | | | | | | | | | | | | | | | | 1 - VALORE ARCHITETTONICO | | | | | | | | | NUMERO SCHEDA | | | | | | | | | | | | | | | | | |
| LOCALITÀ Borgo Palazzo VIA Borgo Palazzo | | | | | | | | | | | | | | | | | | N. CIV. 27A...31C | | | | | | | | | | | | | | | | | | a) pessimo b) cattivo c) mediocre d) buono e) ottimo | | | | | | | | | 0 1 5 1 4 0 4 | | | | | | | | | | | | | | | | | |

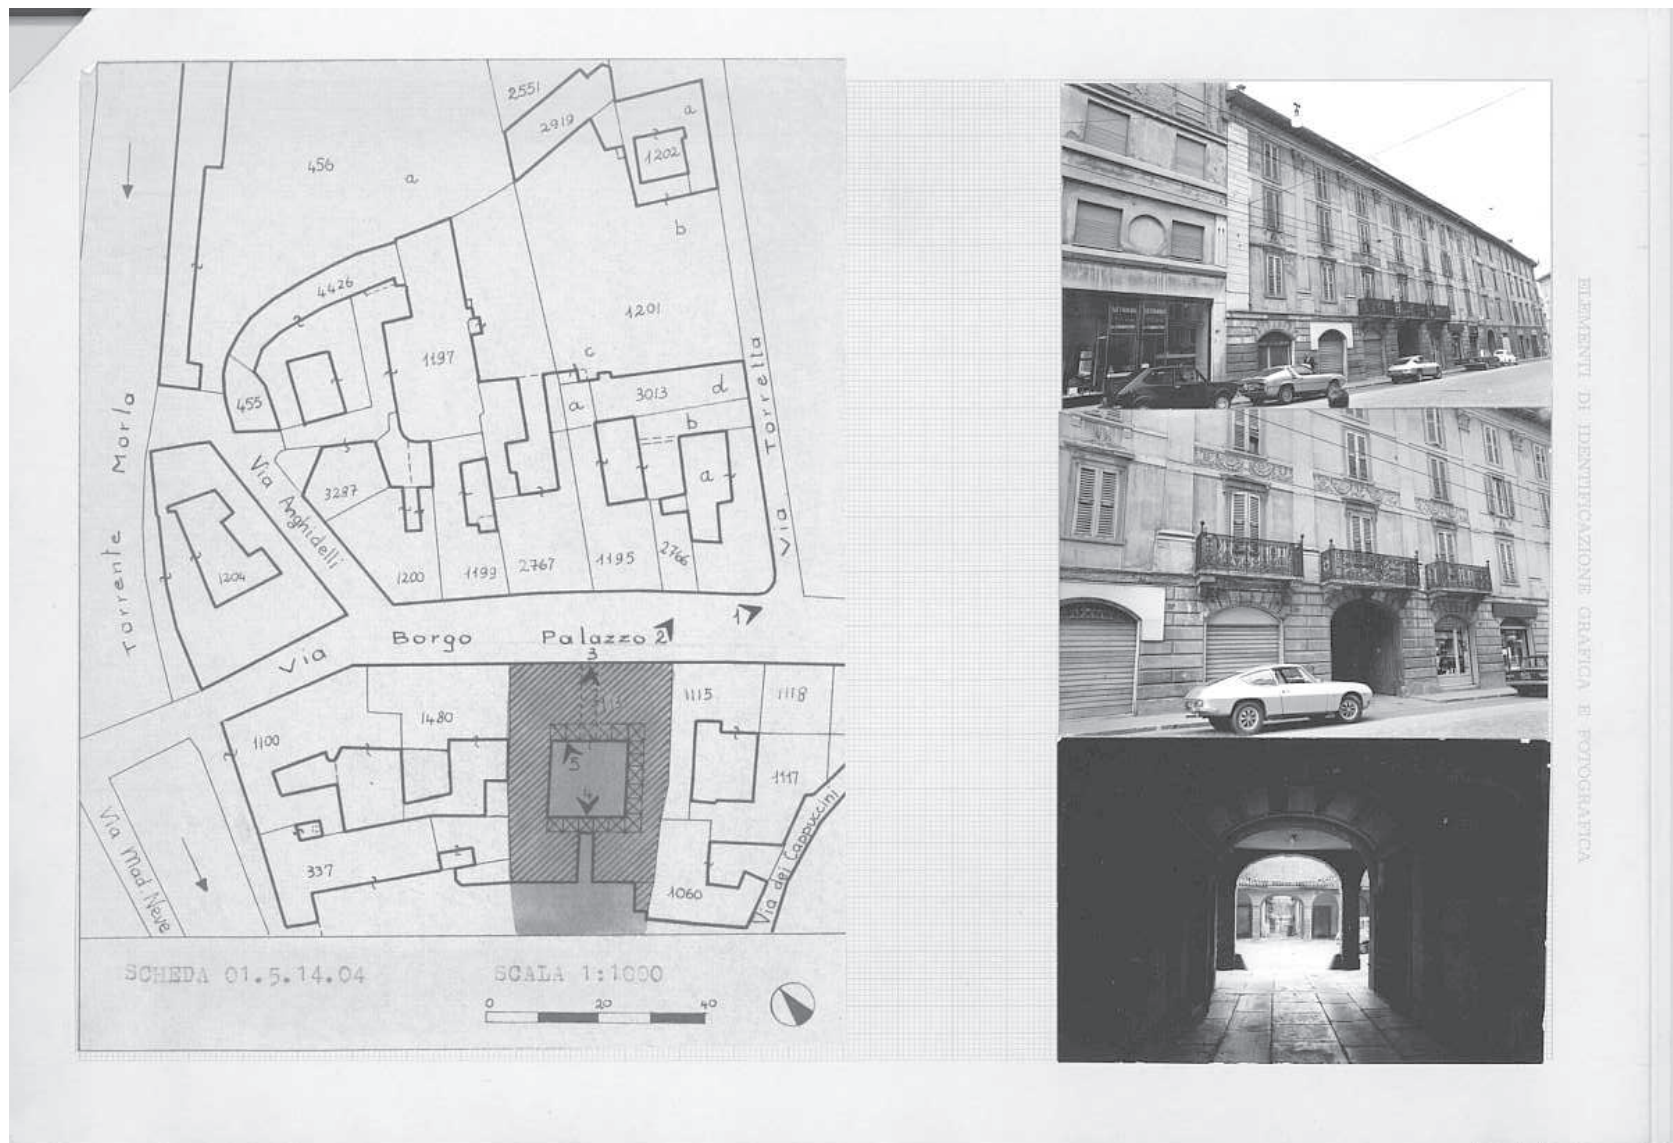
| 1 2 3 4 5 6 7 8 9 | | | | | | | | | 1 2 3 4 5 6 7 8 9 | | | | | | | | | 1 2 3 4 5 6 7 8 9 | | | | | | | | | | | | | | | | | | | | | | | | | | | | | | | | | | | | | | | | | | | | |
|---|--|--|--|--|--|--|--|--|---|--|--|--|--|--|--|--|--|---|--|--|--|--|--|--|--|--|--|--|--|--|--|--|--|--|--|---|--|--|--|--|--|--|--|--|---|--|--|--|--|--|--|--|--|---|--|--|--|--|--|--|--|--|
| Edificio degli inizi del XIX secolo | | | | | | | | | | | | | | | | | | Edificio in cortina:palazzo con cor | | | | | | | | | | | | | | | | | | Murature in mattoni, intonacate | | | | | | | | | | | | | | | | | | | | | | | | | | |
| Tamponamento in ferro e vetro del log- | | | | | | | | | | | | | | | | | | tile interno.Corpo su strada a pian | | | | | | | | | | | | | | | | | | Solai in legno | | | | | | | | | | | | | | | | | | | | | | | | | | |
| giato al 1° piano | | | | | | | | | | | | | | | | | | ta rettangolare alto quattro piani; | | | | | | | | | | | | | | | | | | Tetto con orditura in legno e manto | | | | | | | | | | | | | | | | | | | | | | | | | | |
| | | | | | | | | | | | | | | | | | | verso l'interno portico ad archi | | | | | | | | | | | | | | | | | | in coppi | | | | | | | | | | | | | | | | | | | | | | | | | | |
| | | | | | | | | | | | | | | | | | | e due ordini di logge trabeate | | | | | | | | | | | | | | | | | | Androne in lastre di arenaria con | | | | | | | | | | | | | | | | | | | | | | | | | | |
| | | | | | | | | | | | | | | | | | | Ali attorno al cortile quadrato ad | | | | | | | | | | | | | | | | | | cancello in ferro | | | | | | | | | | | | | | | | | | | | | | | | | | |
| | | | | | | | | | | | | | | | | | | un piano | | | | | | | | | | | | | | | | | | Portone in legno lavorato | | | | | | | | | | | | | | | | | | | | | | | | | | |
| | | | | | | | | | | | | | | | | | | Copertura a falde | | | | | | | | | | | | | | | | | | | | | | | | | | | | | | | | | | | | | | | | | | | | |
| PROPRIETARIO ATTUALE | | | | | | | | | | | | | | | | | | Facciata simmetrica di qualificato | | | | | | | | | | | | | | | | | | PROPOSTE DI RESTAURO | | | | | | | | | | | | | | | | | | | | | | | | | | |
| | | | | | | | | | | | | | | | | | | gusto neoclassico scandita da lese | | | | | | | | | | | | | | | | | | Rifacimento globale degli intonaci.Sosti | | | | | | | | | | | | | | | | | | | | | | | | | | |
| | | | | | | | | | | | | | | | | | | ne corinzie giganti:tre balconi con | | | | | | | | | | | | | | | | | | stituzione di cornici sfaldate.Vernicia- | | | | | | | | | | | | | | | | | | | | | | | | | | |
| | | | | | | | | | | | | | | | | | | ringhiera in ferro battuto al 1° pia | | | | | | | | | | | | | | | | | | OSSERVAZIONI re balconi.Ripristino completo | | | | | | | | | | | | | | | | | | | | | | | | | | |
| | | | | | | | | | | | | | | | | | | no;zoccolo bugnato;fascia a stucco sopra | | | | | | | | | | | | | | | | | | [dell'acciottolato] | | | | | | | | | | | | | | | | | | | | | | | | | | |
| BIBLIOGRAFIA | | | | | | | | | | | | | | | | | | Androne centrale con volta a botte ribassata.Soffitto piano nel | | | | | | | | | | | | | | | | | | | | | | | | | | | | | | | | | | | | | | | | | | | | |
| PELANDI,1966;V,68-69 | | | | | | | | | | | | | | | | | | portico caratterizzato da pilastri bugnati e archi | | | | | | | | | | | | | | | | | | | | | | | | | | | | | | | | | | | | | | | | | | | | |
| | | | | | | | | | | | | | | | | | | a tutto sesto(salvo quelli centrali ribassati)Cor- | | | | | | | | | | | | | | | | | | E' l'edificio con fronte meglio disegna | | | | | | | | | | | | | | | | | | | | | | | | | | |
| DOCUMENTI ANNESSI | | | | | | | | | | | | | | | | | | tile ac- | | | | | | | | | | | | | | | | | | ta di questo tratto di cortina | | | | | | | | | | | | | | | | | | | | | | | | | | |
| NEG.106.17/106.18/105.30a/105.31a/105. | | | | | | | | | | | | | | | | | | ciottolato.Belle roste in ferro dei | | | | | | | | | | | | | | | | | | REDATTA DA G.Colmuto Zanella-aprile 1973 | | | | | | | | | | | | | | | | | | | | | | | | | | |
| 32a | | | | | | | | | | | | | | | | | | negozi.Fascia decorata sotto la | | | | | | | | | | | | | | | | | | REVISIONATA DA V.Zanella-maggio 1973 | | | | | | | | | | | | | | | | | | | | | | | | | | |
| | | | | | | | | | | | | | | | | | | gronda sostenuta da mensole | | | | | | | | | | | | | | | | | | VISTA DA | | | | | | | | | | | | | | | | | | | | | | | | | | |
