1 2 3 4 5 6 7 8 9									1 2 3 4 5 6 7 8 9									1 2 3 4 5 6 7 8 9																																			
COMUNE DI BERGAMO																		INVENTARIO DEI BENI CULTURALI E AMBIENTALI																		MONUMENTI																	
DENOMINAZIONE Edificio residenziale																		EPOCA sec.XX prima '45									1 - VALORE ARCHITETTONICO a) pessimo b) cattivo c) mediocre d) buono e) ottimo									NUMERO SCHEDA 0151405																	
LOCALITA Borgo Palazzo VIA Borgo Palazzo																		N. CIV. 31D-33A									2 - NECESSITA DI RESTAURO a) impossibile b) restauro integrale c) restauro interno o esterno d) restauri parziali e) ottime condizioni									GRADO																	
CATASTO Bergamo f.27;mp.1115																		PROPRIETA privata									USO ATTUALE negozi,abitazione									a b c d e																	
STRUTTURE VERTICALI <input type="checkbox"/>																		STRUTTURE ORIZZONTALI <input type="checkbox"/>									COPERTURE <input type="checkbox"/>									UMIDITA <input type="checkbox"/>									piano terreno 1/2

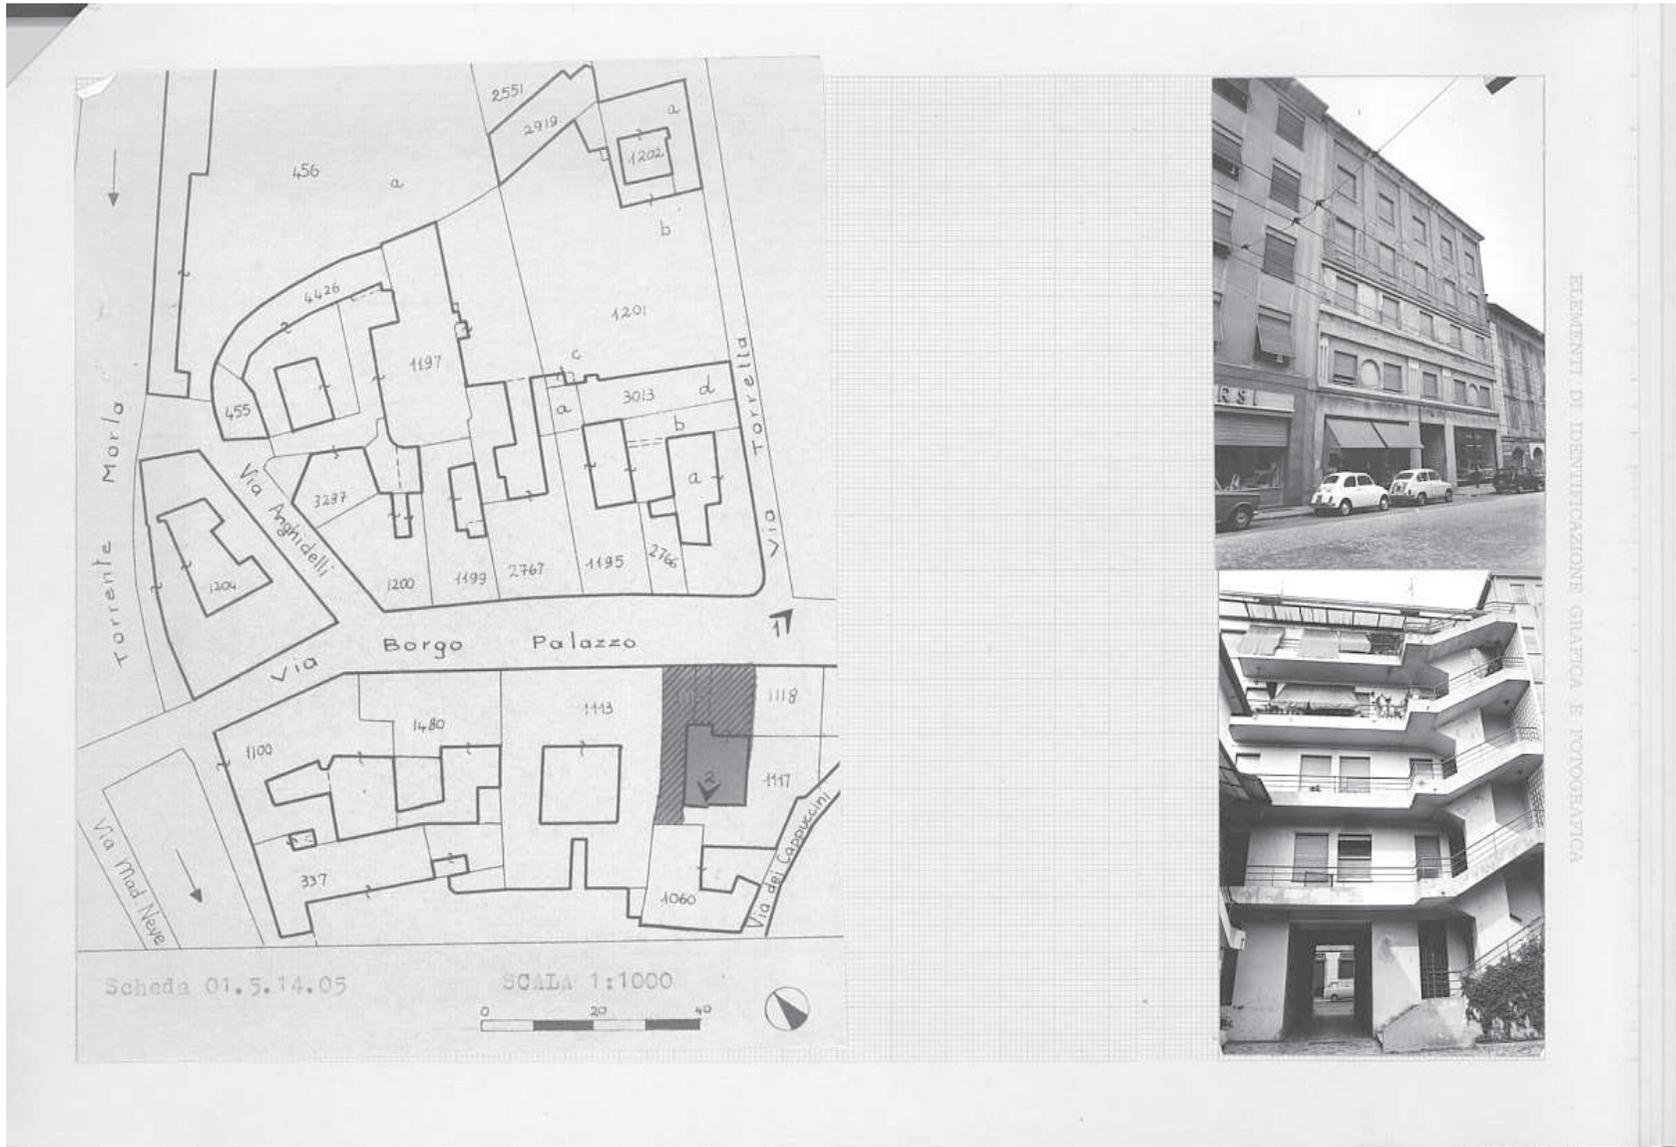
PROTEZIONE ESISTENTE P.R.G.n.a. art.11																																				resto dell'edificio 1/2																	
PROTEZIONE PROPOSTA																																				spazi liberi 1/2																	
																																				DESTINAZIONE DI PIANO																	
DATI CRONOLOGICI Edificio del 1930 circa (arch.P.Pizzigoni) Rifacimento intonaco facciata nel 1973																		DATI TIPOLOGICI Edificio in cottina con pianta a L irregolare costituito da due corpi di fabbrica di altezze diverse col- legati con breve terrazza al 2° pia- no									STRUTTURE E MATERIALI Struttura in c.a. Muri di tamponamento in mattoni Solai misti in laterizio e c.a. Tetto misto in laterizio e c.a. Manto in coppi e in eternit (corpo B) (corpo A)																										
CORPO A su strada: altezza di sei piani, copertura a due falde																		CORPO B interno: altezza di tre piani, copertura a padiglione									PROPOSTE DI RESTAURO

PROPRIETARIO ATTUALE																		CARATTERISTICHE PARTICOLARI E CONTESTO Facciata di impronta Novecento Scala esterna nel cortile con rampe strutturalmente evidenti, con pia- nerottoli intermedi chiusi da pare- te continua in vetro-cemento									OSSERVAZIONI Edificio in sé qualificato ma senza ricerca di legami con l'ambiente																										
BIBLIOGRAFIA PIZZIGONI, 1971																		Cortile lastricato									negozii, attività artigianali, vetrine, insegne, ecc.									REDDATTA DA G.Colmuto Zanella -aprile 1973																	
DOCUMENTI ANNESSI NEG.106.15/105.36a																																				REVISIONATA DA V.Zanella-maggio 1973																	
																																				VISTA DA																	
1 2 3 4 5 6 7 8 9									1 2 3 4 5 6 7 8 9									1 2 3 4 5 6 7 8 9
