| 1 2 3 4 5 6 7 8 9 | | | | | | | | | 1 2 3 4 5 6 7 8 9 | | | | | | | | | 1 2 3 4 5 6 7 8 9 | | | | | | | | | | | | | | | | | | | | | | | | | | | | | | | | | | | |
|---|--|--|--|--|--|--|--|--|---|--|--|--|--|--|--|--|--|---|--|--|--|--|--|--|--|--|---|--|--|--|--|--|--|--|--|---|--|--|--|--|--|--|--|--|---|--|--|--|--|--|--|--|--|
| COMUNE DI BERGAMO | | | | | | | | | | | | | | | | | | INVENTARIO DEI BENI CULTURALI E AMBIENTALI | | | | | | | | | | | | | | | | | | MONUMENTI | | | | | | | | | | | | | | | | | |
| DENOMINAZIONE Edificio residenziale | | | | | | | | | | | | | | | | | | EPOCA sec.XX | | | | | | | | | 1 - VALORE ARCHITETTONICO | | | | | | | | | NUMERO SCHEDA | | | | | | | | | | | | | | | | | |
| LOCALITA' Borgo Palazzo VIA Borgo Palazzo | | | | | | | | | | | | | | | | | | N. CIV. 35 | | | | | | | | | a) pessimo b) cattivo c) mediocre<br>d) buono e) ottimo | | | | | | | | | 0 1 5 1 4 0 6 | | | | | | | | | | | | | | | | | |

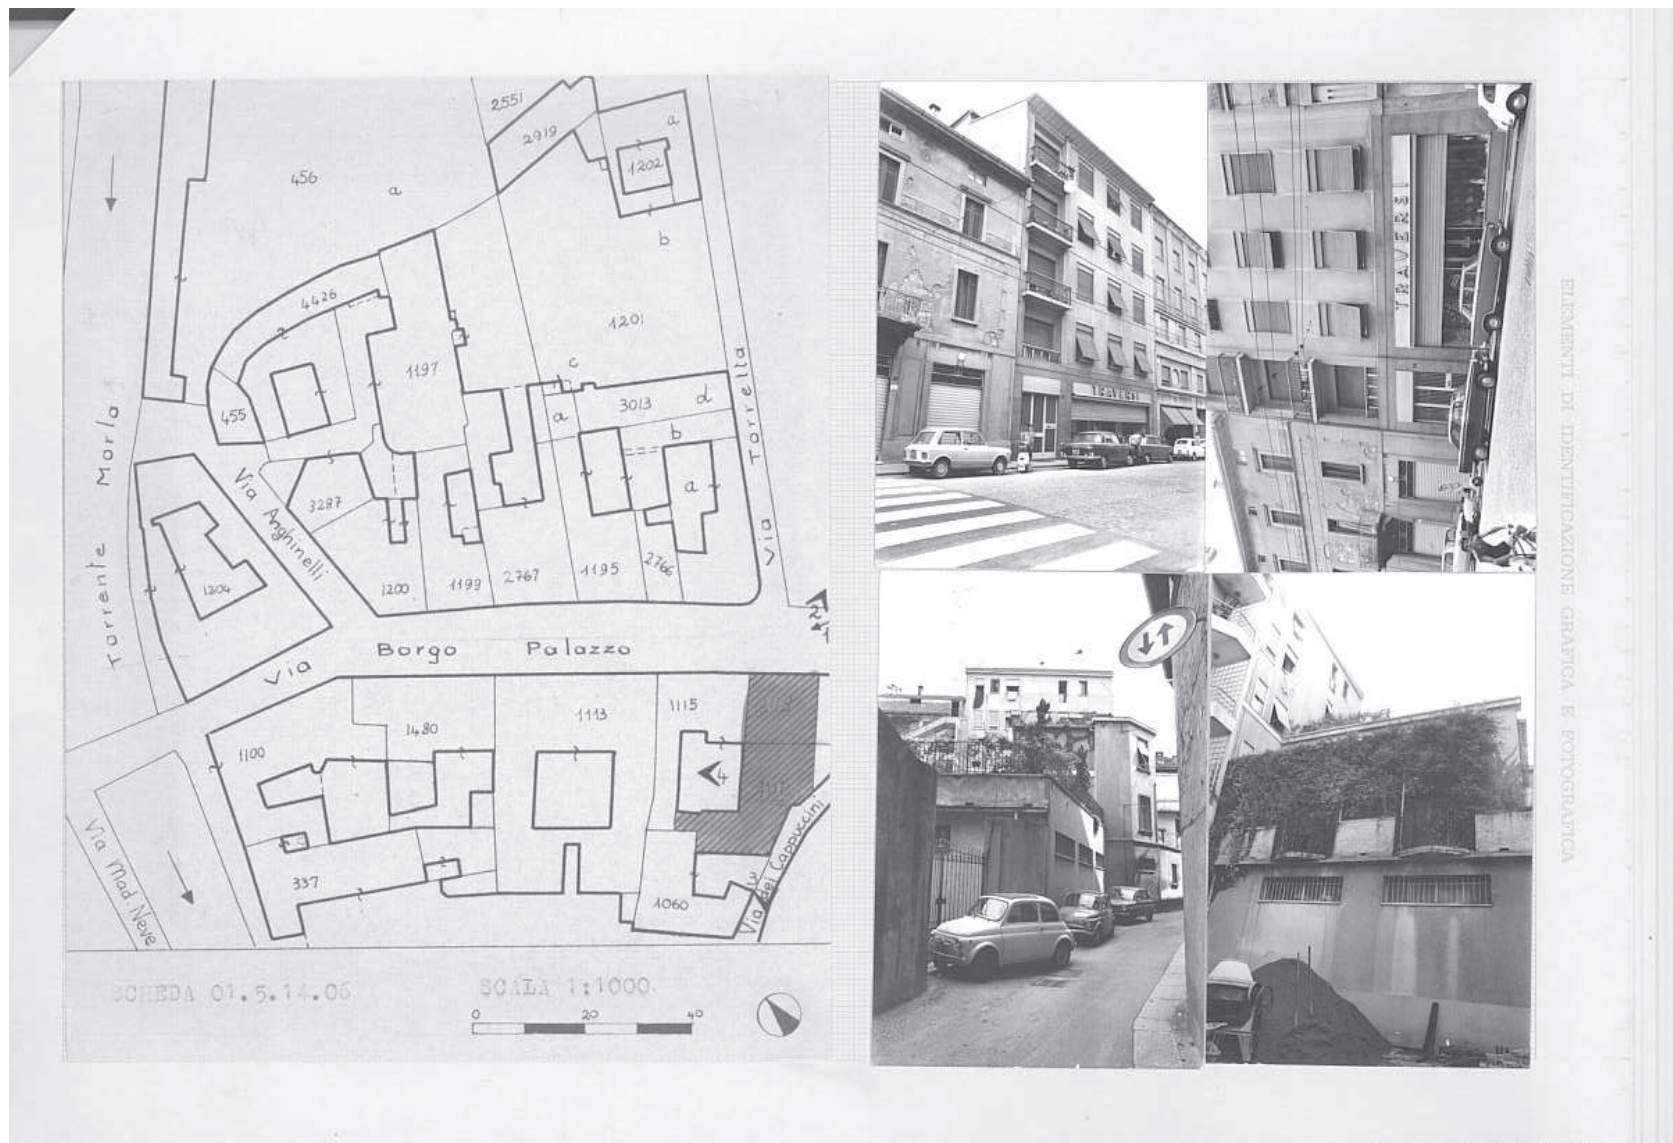
| 1 2 3 4 5 6 7 8 9 | | | | | | | | | 1 2 3 4 5 6 7 8 9 | | | | | | | | | 1 2 3 4 5 6 7 8 9 | | | | | | | | | | | | | | | | | | | | | | | | | | | | | | | | | | | |
|---|--|--|--|--|--|--|--|--|---|--|--|--|--|--|--|--|--|---|--|--|--|--|--|--|--|--|---|--|--|--|--|--|--|--|--|---|--|--|--|--|--|--|--|--|---|--|--|--|--|--|--|--|--|
| Ristrutturazione totale dopo il 1945 | | | | | | | | | | | | | | | | | | Edificio in cortina a pianta irre | | | | | | | | | Struttura in c.a.,muri di tamponamento | | | | | | | | | | | | | | | | | | | | | | | | | | |
| di un vecchio edificio di cui resta | | | | | | | | | | | | | | | | | | golare.Corpo su strada a cinque | | | | | | | | | in mattoni.Solai misti in laterizio e | | | | | | | | | | | | | | | | | | | | | | | | | | |
| l'angolo smussato in via Cappuccini | | | | | | | | | | | | | | | | | | piani con tetto a due falde sfalsa | | | | | | | | | c.a..Tetto misto in laterizio e c.a. e | | | | | | | | | | | | | | | | | | | | | | | | | | |
| | | | | | | | | | | | | | | | | | | Terrazza retrostante (in corrispon | | | | | | | | | Copertura terrazza in cemento | | | | | | | | | | | | | | | | | | | | | | | | | | |
| | | | | | | | | | | | | | | | | | | denza del mp.1117) sopra il piano | | | | | | | | | Su via Borgo Palazzo rivestimento | | | | | | | | | | | | | | | | | | | | | | | | | | |
| | | | | | | | | | | | | | | | | | | terra,sulla quale si alza verso est | | | | | | | | | piano terra e contorni aperture in | | | | | | | | | | | | | | | | | | | | | | | | | | |
| | | | | | | | | | | | | | | | | | | un corpo fino al 3° piano coperto | | | | | | | | | granito levigato, su via Cappuccini(B) | | | | | | | | | | | | | | | | | | | | | | | | | | |
| | | | | | | | | | | | | | | | | | | a terrazza,che prospetta su via Cap | | | | | | | | | Contorni in pietra artificiale | | | | | | | | | | | | | | | | | | | | | | | | | | |
| | | | | | | | | | | | | | | | | | | Bei balconi in ferro battuto nella | | | | | | | | | | | | | | | | | | | | | | | | | | | | | | | | | | | |
| | | | | | | | | | | | | | | | | | | Pergolato su tutta la terrazza | | | | | | | | | | | | | | | | | | | | | | | | | | | | | | | | | | | |
| | | | | | | | | | | | | | | | | | | | | | | | | | | | Edificio in contrasto con l'ambiente | | | | | | | | | | | | | | | | | | | | | | | | | | |
