| 1 2 3 4 5 6 7 8 9 | | | | | | | | | 1 2 3 4 5 6 7 8 9 | | | | | | | | | 1 2 3 4 5 6 7 8 9 | | | | | | | | | | | | | | | | | | | | | | | | | | | | | | | | | | | |
|---|--|--|--|--|--|--|--|--|---|--|--|--|--|--|--|--|--|---|--|--|--|--|--|--|--|--|---|--|--|--|--|--|--|--|--|---|--|--|--|--|--|--|--|--|---|--|--|--|--|--|--|--|--|
| COMUNE DI BERGAMO | | | | | | | | | | | | | | | | | | INVENTARIO DEI BENI CULTURALI E AMBIENTALI | | | | | | | | | | | | | | | | | | MONUMENTI | | | | | | | | | | | | | | | | | |
| DENOMINAZIONE Edificio residenziale | | | | | | | | | | | | | | | | | | EPOCA sec.XX prima '45 | | | | | | | | | 1 - VALORE ARCHITETTONICO | | | | | | | | | NUMERO SCHEDA | | | | | | | | | | | | | | | | | |
| LOCALITÀ Borgo Palazzo VIA Borgo Palazzo 35A/Cappuccini N. CIV. 1A-B | | | | | | | | | | | | | | | | | | | | | | | | | | | a) pessimo b) cattivo c) mediocre d) buono e) ottimo | | | | | | | | | 0 1 5 1 4 0 7 | | | | | | | | | | | | | | | | | |

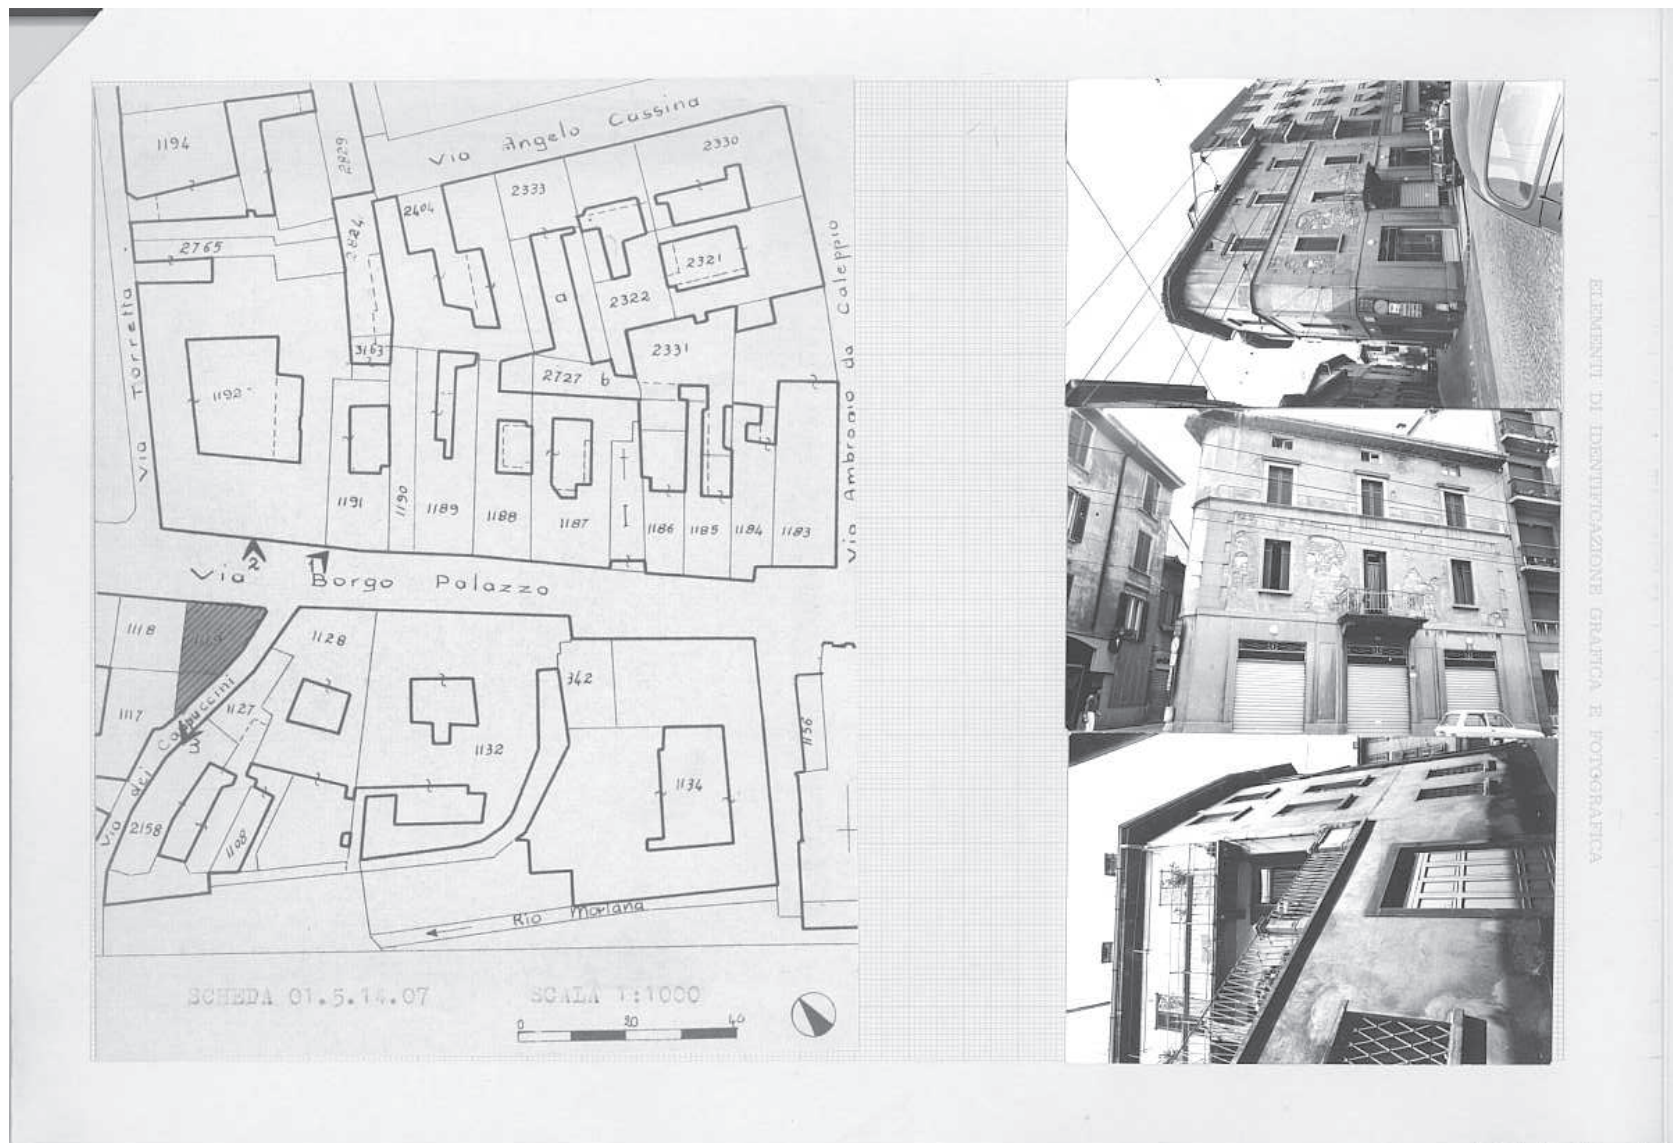
| 1 2 3 4 5 6 7 8 9 | | | | | | | | | 1 2 3 4 5 6 7 8 9 | | | | | | | | | 1 2 3 4 5 6 7 8 9 | | | | | | | | | | | | | | | | | | | | | | | | | | | | | | | | | | | |
|---|--|--|--|--|--|--|--|--|---|--|--|--|--|--|--|--|--|---|--|--|--|--|--|--|--|--|---|--|--|--|--|--|--|--|--|---|--|--|--|--|--|--|--|--|---|--|--|--|--|--|--|--|--|
| Ristrutturazione intorno al 1930 di un edificio preesistente formante identico angolo | | | | | | | | | | | | | | | | | | Edificio ad angolo tra due strade a pianta irregolare con spigolo curvo | | | | | | | | | Struttura con muri in pietrame (mattoni all'ultimo piano) | | | | | | | | | | | | | | | | | | | | | | | | | | |
| | | | | | | | | | | | | | | | | | | Altezza di tre piani più sottotetto | | | | | | | | | Tetto con orditura in legno e manto in marsigliesi | | | | | | | | | | | | | | | | | | | | | | | | | | |
| | | | | | | | | | | | | | | | | | | Copertura a tre falde | | | | | | | | | Spigolo, rivestimento piano terra, balcone, contorni delle aperture in pietra artificiale | | | | | | | | | | | | | | | | | | | | | | | | | | |
| PROPRIETARIO ATTUALE | | | | | | | | | | | | | | | | | | Terrazza sopra il 1° piano nella parte terminale lungo via Cappuccini | | | | | | | | | PROPOSTE DI RESTAURO | | | | | | | | | Rifacimento intonaco su strada | | | | | | | | | | | | | | | | | |
| | | | | | | | | | | | | | | | | | | Balcone al 1° piano su via Borgo Palazzo | | | | | | | | | | | | | | | | | | | | | | | | | | | | | | | | | | | |
