| 1 2 3 4 5 6 7 8 9 | | | | | | | | | 1 2 3 4 5 6 7 8 9 | | | | | | | | | 1 2 3 4 5 6 7 8 9 | | | | | | | | | | | | | | | | | | | | | | | | | | | | | | | | | | | |
|---|--|--|--|--|--|--|--|--|---|--|--|--|--|--|--|--|--|---|--|--|--|--|--|--|--|--|---|--|--|--|--|--|--|--|--|---|--|--|--|--|--|--|--|--|---|--|--|--|--|--|--|--|--|
| COMUNE DI BERGAMO | | | | | | | | | | | | | | | | | | INVENTARIO DEI BENI CULTURALI E AMBIENTALI | | | | | | | | | | | | | | | | | | MONUMENTI | | | | | | | | | | | | | | | | | |
| DENOMINAZIONE Edificio residenziale | | | | | | | | | | | | | | | | | | EPOCA sec?XV?-XVIII | | | | | | | | | 1 - VALORE ARCHITETTONICO | | | | | | | | | NUMERO SCHEDA | | | | | | | | | | | | | | | | | |
| LOCALITÀ Borgo Palazzo VIA dei Cappuccini | | | | | | | | | | | | | | | | | | N. CIV. 3-5 | | | | | | | | | a) pessimo b) cattivo c) mediocre d) buono e) ottimo | | | | | | | | | 0 1 5 1 4 0 8 | | | | | | | | | | | | | | | | | |

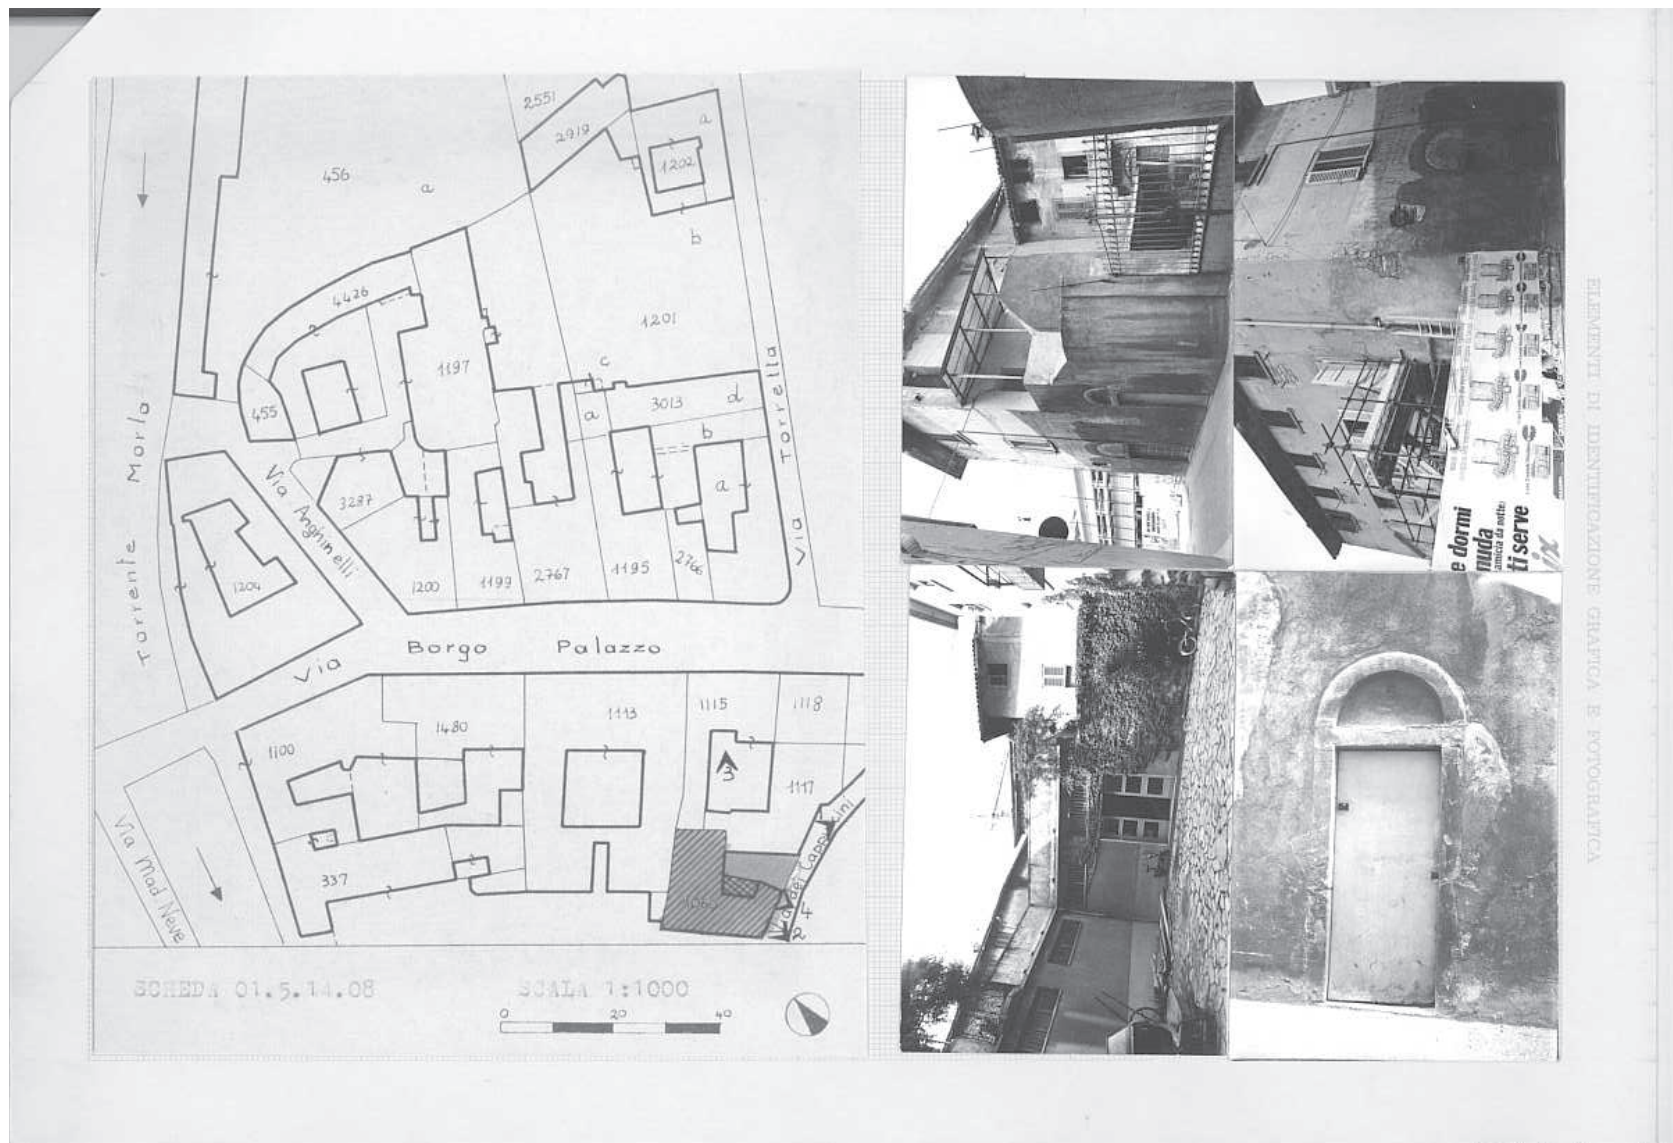
| 1 2 3 4 5 6 7 8 9 | | | | | | | | | 1 2 3 4 5 6 7 8 9 | | | | | | | | | 1 2 3 4 5 6 7 8 9 | | | | | | | | | | | | | | | | | | | | | | | | | | | | | | | | | | | |
|---|--|--|--|--|--|--|--|--|---|--|--|--|--|--|--|--|--|---|--|--|--|--|--|--|--|--|---|--|--|--|--|--|--|--|--|---|--|--|--|--|--|--|--|--|---|--|--|--|--|--|--|--|--|
| Edificio antico che ha subito vari rimaneggiamenti:elemento forse quattrocentesco il portalino;interventi del XVIII secolo; ristrutturazione recente del vano scale esterno | | | | | | | | | | | | | | | | | | Edificio d'angolo fra la via e un nuovo largo.Altezza di tre piani su strada (A) di due più sottotetto nel corpo interno (B) Pianta a L Copertura a padiglione nel corpo A a due falde nel corpo B | | | | | | | | | Muratura mista, intonacata Solai in legno Tetto con orditura in legno e manto in coppi Contorni delle aperture parzialmente in arenaria | | | | | | | | | | | | | | | | | | | | | | | | | | |
| | | | | | | | | | | | | | | | | | | Insegna al n.5 di una vecchia trattoria (della "speranza") Portalino su strada architravato con lunetta cieca sovrastante molto antico | | | | | | | | | | | | | | | | | | | | | | | | | | | | | | | | | | | |
| BIBLIOGRAFIA | | | | | | | | | | | | | | | | | | Architrave d'ingresso alla trattoria in legno Cortiletto pavimentato in cemento con tetto in eternit | | | | | | | | | OSSERVAZIONI | | | | | | | | | Edificio degradato ma ben legato al contesto ambientale La cortina viene qui interrotta bruscamente da un complesso scolastico disam- | | | | | | | | | | | | | | | | | |

| 1 2 3 4 5 6 7 8 9 | | | | | | | | | 1 2 3 4 5 6 7 8 9 | | | | | | | | | 1 2 3 4 5 6 7 8 9 | | | | | | | | | | | | | | | | | | | | | | | | | | | | | | | | | | | |
|---|--|--|--|--|--|--|--|--|---|--|--|--|--|--|--|--|--|---|--|--|--|--|--|--|--|--|---|--|--|--|--|--|--|--|--|---|--|--|--|--|--|--|--|--|---|--|--|--|--|--|--|--|--|
| PROTEZIONE PROPOSTA fronte su strada con il piccolo portale con lunetta | | | | | | | | | | | | | | | | | | | | | | | | | | | resto dell'edificio | | | | | | | | | 1 2 | | | | | | | | | | | | | | | | | |
