1 2 3 4 5 6 7 8 9									1 2 3 4 5 6 7 8 9									1 2 3 4 5 6 7 8 9																																			
COMUNE DI BERGAMO																		INVENTARIO DEI BENI CULTURALI E AMBIENTALI																		MONUMENTI																	
DENOMINAZIONE Edificio residenziale																		EPOCA sec.XVII																		1 - VALORE ARCHITETTONICO																	
LOCALITÀ Borgo Palazzo VIA dei Cappuccini																		N. CIV. 4																		a) pessimo b) cattivo c) mediocre d) buono e) ottimo																	
CATASTO Boccaleone f.27;mp.2158																		USO ATTUALE laboratorio artigiani,abitazione																		2 - NECESSITÀ DI RESTAURO																	
PROPRIETÀ privata																																				a) impossibile b) restauro integrale c) restauro interno o esterno d) restauri parziali e) ottime condizioni																	
STRUTTURE VERTICALI						STRUTTURE ORIZZONTALI						COPERTURE						UMIDITÀ						GRADO

NEG.104.34/106.7/104.37/106.4																																				REDATTA DA G.Colmuto Zanella-aprile 1973																	
Scheda bis																																				REVISIONATA DA V.Zanella-maggio 1973																	
																																				VISTA DA

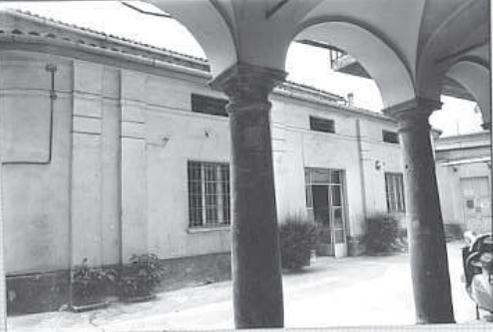
PROTEZIONE ESISTENTE P.R.G.n.a. art.11																		piano terreno									A=3																										
PROTEZIONE PROPOSTA																		resto dell'edificio									B=5																										
																		spazi liberi																																			
																		DESTINAZIONE DI PIANO																																			
DATI CRONOLOGICI																		DATI TIPOLOGICI																		STRUTTURE E MATERIALI																	
Edificio probabilmente secentesco																		Edificio in testata di cortina																		Muratura mista, intonacata																	
Aggiunti corpi nel cortile (B)																		Pianta originaria a L (corpo A)																		Solai in legno																	
Aggiunto recentemente balcone in c.a.																		Altezza di tre piani																		Tetto con orditura in legno e manto in coppi																	
																		Copertura a padiglione																		Ballatoi con struttura portante in arenaria(in piccola parte in legno) e ringhiera in ferro

Corpo B a un piano con copertura in parte piana e in parte a una falda																		Cortile in cemento martellinato																	
																																				Contorni aperture e colonne in arenaria																	
																		CARATTERISTICHE PARTICOLARI E CONTESTO																																			
PROPRIETARIO ATTUALE																		Fronte su strada a andamento sinuoso con varie aperture murate.																		PROPOSTE DI RESTAURO																	
																		Portale barocco ad arco ribassato con stemma in chiave																		Restauro fronte su strada																	
BIBLIOGRAFIA																		Porticato interno ad archi su colonne tuscaniche e su pilastri con volte a crociera																		OSSERVAZIONI																	
																		Ballatoi																		Notevole elemento della quinta di via Cappuccini																	
DOCUMENTI ANNESSI																		negozii, attività artigianali, vetrina, insegna, ecc.
