1 2 3 4 5 6 7 8 9									1 2 3 4 5 6 7 8 9									1 2 3 4 5 6 7 8 9																										
COMUNE DI BERGAMO																		INVENTARIO DEI BENI CULTURALI E AMBIENTALI																		MONUMENTI								
DENOMINAZIONE Edificio residenziale																		EPOCA sec.XX prima '45																		1 - VALORE ARCHITETTONICO								
LOCALITÀ Borgo Palazzo VIA dei Cappuccini																		N. CIV. 2-2B																		a) pessimo b) cattivo c) mediocre d) buono e) ottimo								
CATASTO Boccaleone f.27;mp .1127																		PROTEZIONE ESISTENTE P.R.G.n.a. art.11																		2 - NECESSITÀ DI RESTAURO								
PROPRIETÀ privata																		USO ATTUALE negozio,abitazione																		a) impossibile b) restauro integrale c) restauro interno o esterno d) restauri parziali e) ottime condizioni								
STRUTTURE VERTICALI			STRUTTURE ORIZZONTALI			COPERTURE			UMIDITÀ			NUMERO SCHEDA

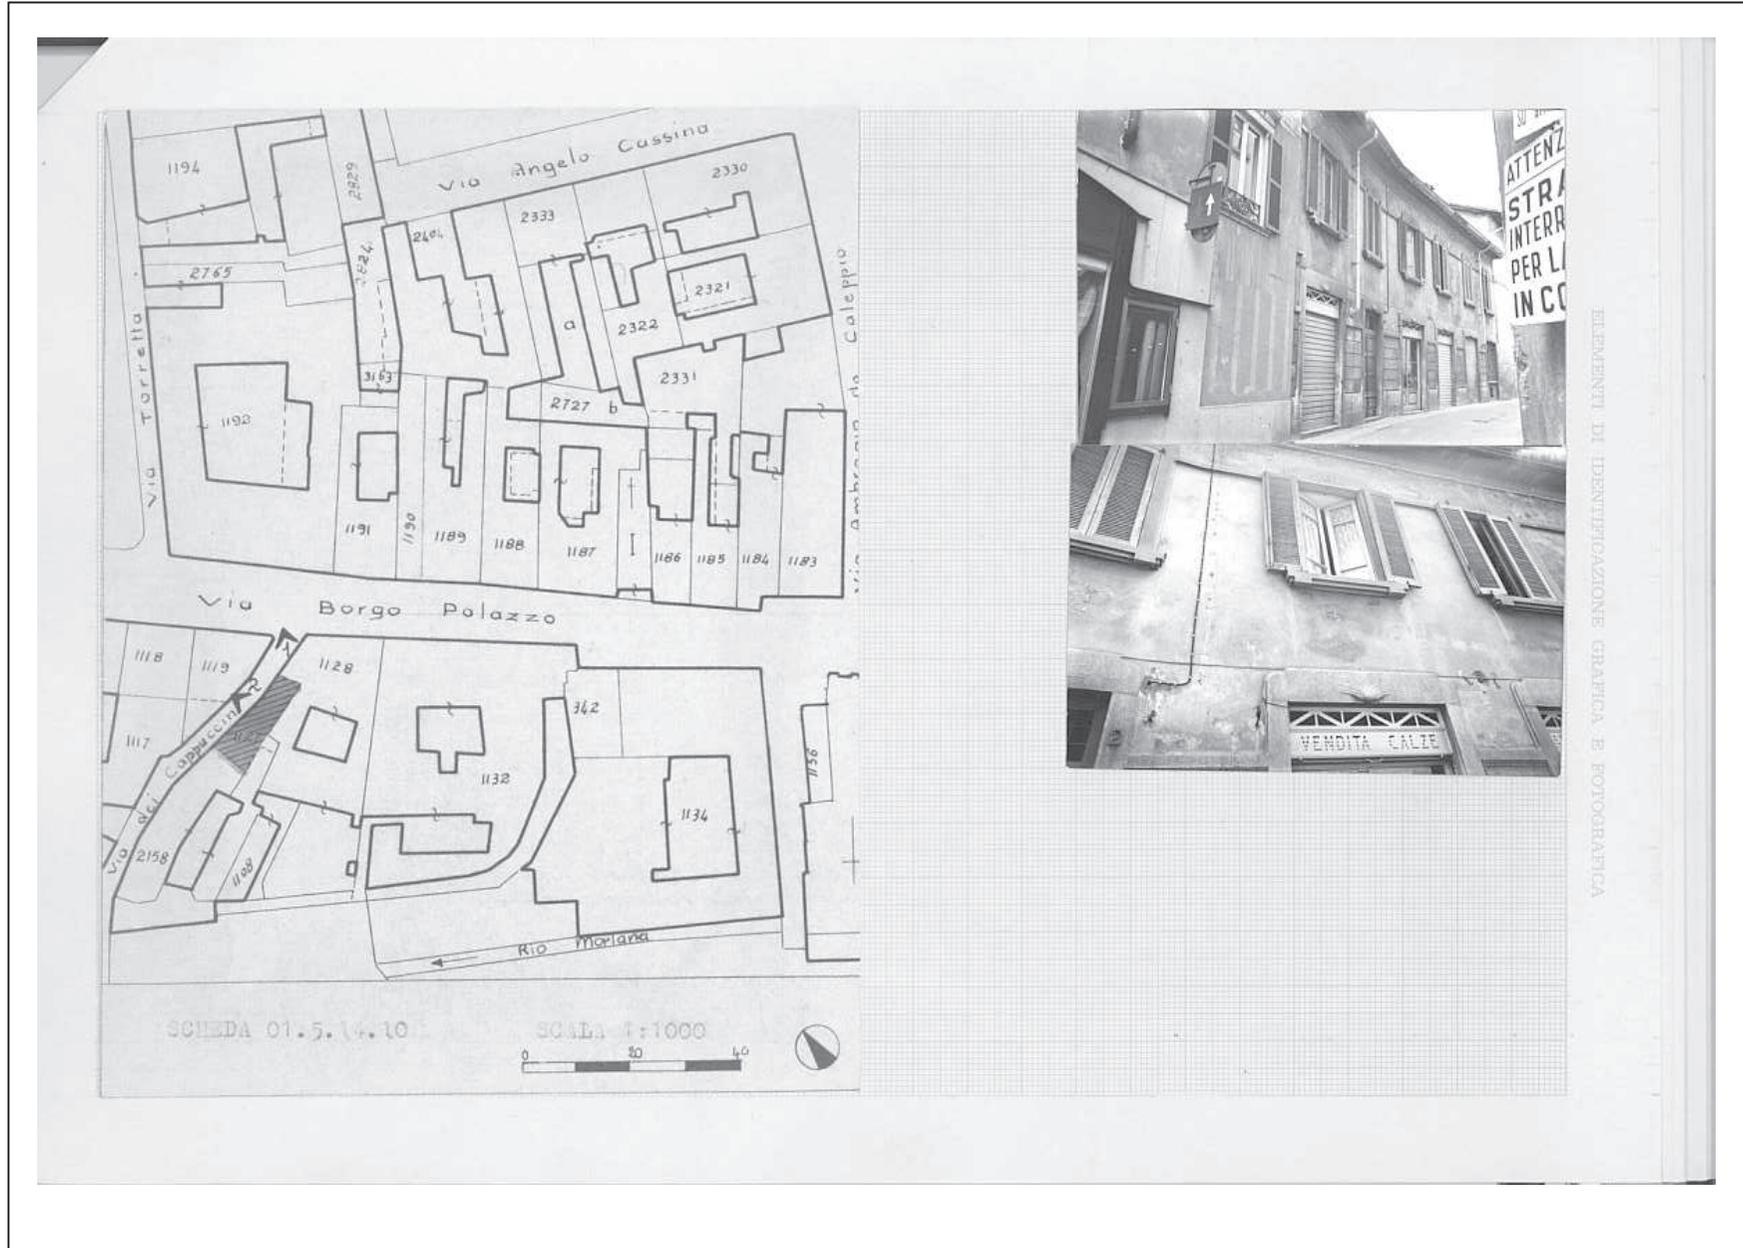
0 1 5 1 4 1 0																																
PROTEZIONE PROPOSTA fronte su strada																		a b c d e									GRADO																	
																		piano terreno									3																	
																		resto dell'edificio																										
																		spazi liberi																										
																		DESTINAZIONE DI PIANO																										
DATI CRONOLOGICI																		DATI TIPOLOGICI																		STRUTTURE E MATERIALI								
Costruito intorno al 1910																		Edificio in cortina																		Muratura mista, intonacata								
																		Altezza di due piani																		Solai in legno								
																		Pianta quadrangolare																		Tetto con orditura in legno e manto								
																		Copertura a due falde																		in coppi								
																																				Contorni delle aperture e gronda in

pietra artificiale								
																		CARATTERISTICHE PARTICOLARI E CONTESTO																		PROPOSTE DI RESTAURO								
PROPRIETARIO ATTUALE																		Facciata con contorni delle aperture di tipico gusto liberty																		Rifacimento intonaco con salvaguardia della fascia sottogronda								
																		Fascia sottogronda affrescata																		OSSERVAZIONI								
BIBLIOGRAFIA																																												
DOCUMENTI ANNESSI																		negozi, attività artigianali, vetrine, insegne, ecc.																		REDATTA DA G.Colmuto Zanella-aprile 1973								
NEG.101.33/106.12																																				REVISIONATA DA V.Zanella-maggio 1973								
																																				VISTA DA								
1 2 3 4 5 6 7 8 9									1 2 3 4 5 6 7 8 9									1 2 3 4 5 6 7 8 9
