1 2 3 4 5 6 7 8 9									1 2 3 4 5 6 7 8 9									1 2 3 4 5 6 7 8 9																	
COMUNE DI BERGAMO																		INVENTARIO DEI BENI CULTURALI E AMBIENTALI									MONUMENTI								
DENOMINAZIONE Edificio residenziale																		EPOCA sec. XVIII									1 - VALORE ARCHITETTONICO								
LOCALITÀ Borgo Palazzo VIA Borgo Palazzo																		N. CIV. 37									a) pessimo b) cattivo c) mediocre d) buono e) ottimo								
CATASTO Boccaleone f.27;mp.1128																											2 - NECESSITÀ DI RESTAURO								
PROPRIETÀ privata USO ATTUALE negozio,abitazione																											a) impossibile b) restauro integrale c) restauro interno o esterno d) restauri parziali e) ottime condizioni								
STRUTTURE VERTICALI <input type="checkbox"/>			STRUTTURE ORIZZONTALI <input type="checkbox"/>			COPERTURE <input type="checkbox"/>			UMIDITÀ <input type="checkbox"/>												GRADO

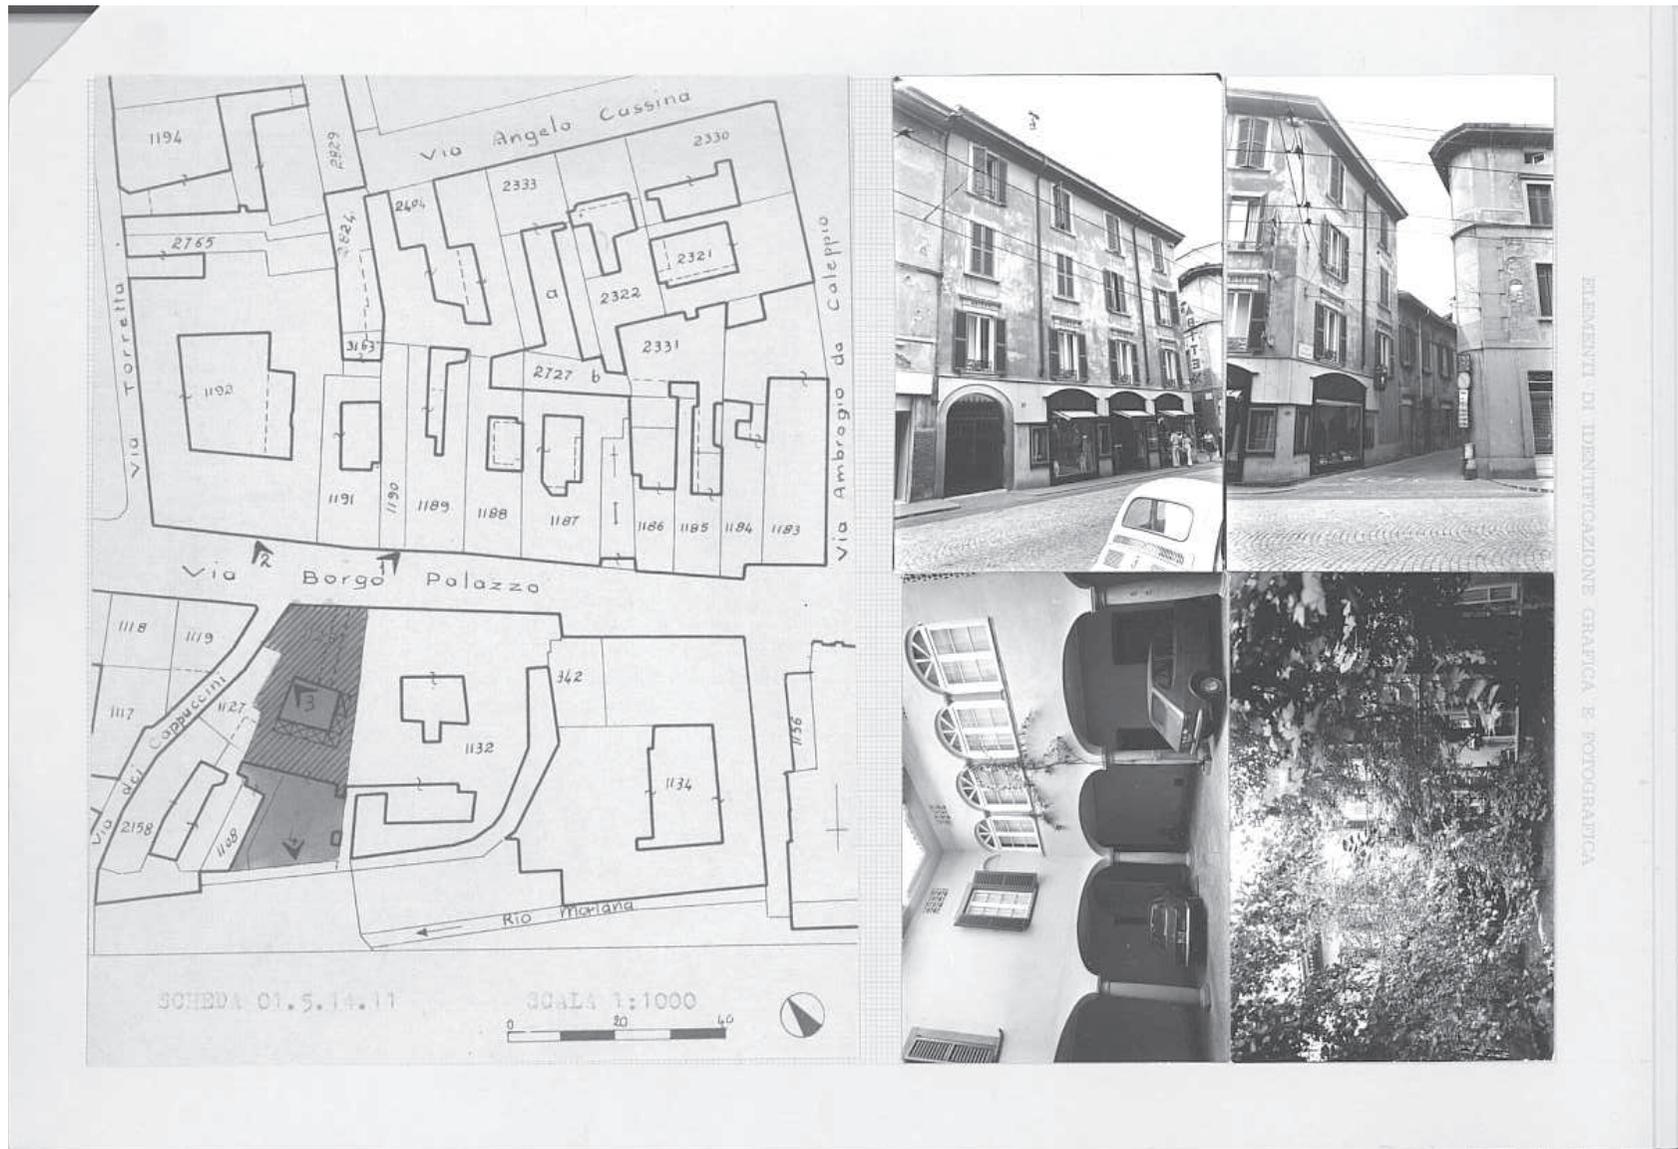
PROTEZIONE ESISTENTE P.R.G.n.a. art.11																		piano terreno									1 2								
PROTEZIONE PROPOSTA																		resto dell'edificio									1 2								
																		spazi liberi									1 2								
																		DESTINAZIONE DI PIANO																	
DATI CRONOLOGICI																		DATI TIPOLOGICI									STRUTTURE E MATERIALI								
Probabilmente del XVIII secolo																		Edificio d'angolo fra due strade									Muratura mista, intonacata								
Sistemazione generale (positiva) nel 1965 c.																		a pianta irregolare con portico in terno quadrangolare con portico su due lati ad archi ribassati su colonne e breve loggiato									Solai misti in laterizio e c.a.								
Ristrutturazione piano terra per negozio di abbigliamento																		Corpo su strada a quattro piani; lati interni: altezza di due piani più sottotetto									Tetto con orditura in legno e manto in coppi

Colonne in arenaria sostituite da colonne in pietra artificiale																		Copertura a padiglione									Contorni delle aperture in arenaria								
																		CARATTERISTICHE PARTICOLARI E CONTESTO									Rivestimento piano terra su strada in granito martellinato								
PROPRIETARIO ATTUALE																		Cortile pavimentato in lastre di granito									Serramenti vetrine in ferro verniciato scuro								
																		Giardino ben curato sul retro									PROPOSTE DI RESTAURO								
BIBLIOGRAFIA																											OSSERVAZIONI								
DOCUMENTI ANNESSI																		negozi, attività artigianali, vetrine, insegna, ecc.									REDATTA DA G.Colmuto Zanella-aprile 1973								
NEG.104.30/104.31/135.9a/135.11a																											REVISIONATA DA V.Zanella-maggio 1973								
																											VISTA DA								
1 2 3 4 5 6 7 8 9									1 2 3 4 5 6 7 8 9									1 2 3 4 5 6 7 8 9
