1 2 3 4 5 6 7 8 9									1 2 3 4 5 6 7 8 9									1 2 3 4 5 6 7 8 9																	
COMUNE DI BERGAMO																		INVENTARIO DEI BENI CULTURALI E AMBIENTALI									MONUMENTI								
DENOMINAZIONE Edificio residenziale																		EPOCA sec.XVII-XX									1 - VALORE ARCHITETTONICO								
LOCALITÀ Borgo Palazzo VIA Borgo Palazzo																		N. CIV. 53B-55A									a) pessimo b) cattivo c) mediocre d) buono e) ottimo								
CATASTO Boccaleone f.27; mp.1142																											2 - NECESSITÀ DI RESTAURO								
PROPRIETÀ privata																		USO ATTUALE negozio, moto, officina e abitazione									a) impossibile b) restauro integrale c) restauro interno o esterno d) restauri parziali e) ottime condizioni								
STRUTTURE VERTICALI			STRUTTURE ORIZZONTALI			COPERTURE			UMIDITÀ												GRADO														
PROTEZIONE ESISTENTE P.R.G. n.a. art. 11																											piano terreno

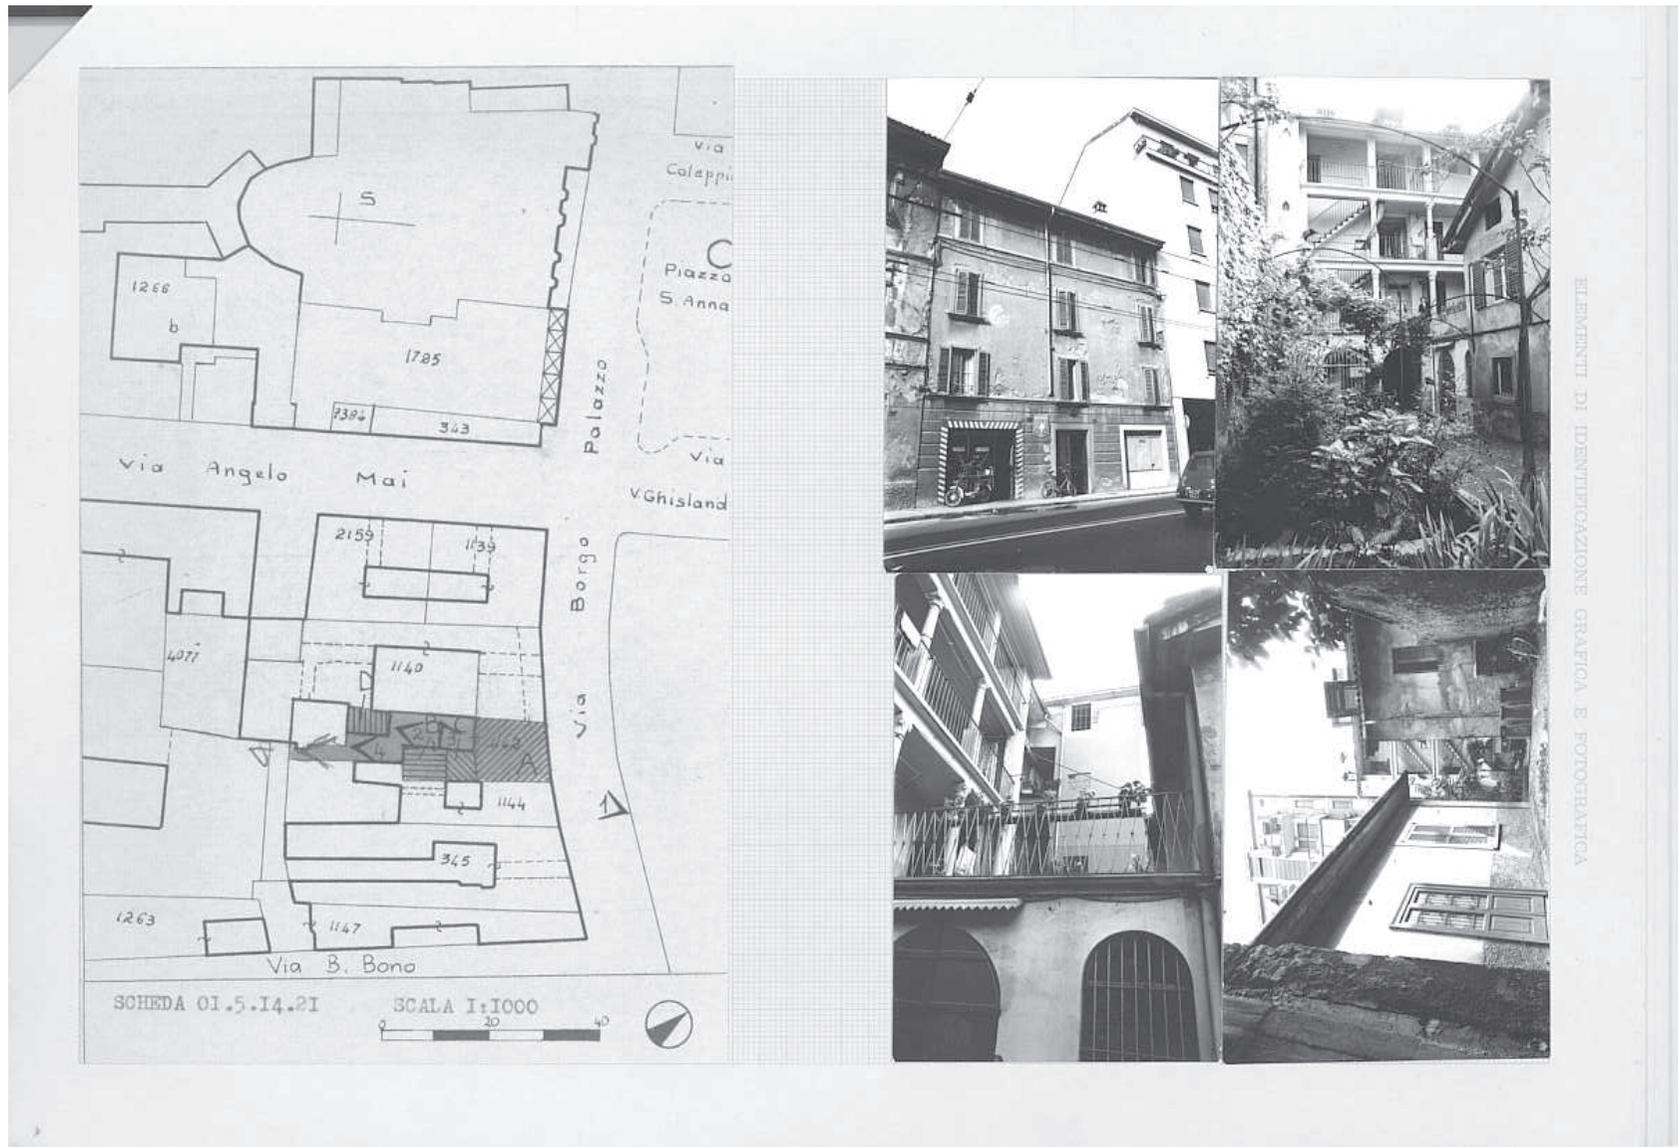
PROTEZIONE PROPOSTA fronte su strada, portico e loggiato																											resto dell'edificio								
																											spazi liberi								
																											DESTINAZIONE DI PIANO								
DATI CRONOLOGICI																		DATI TIPOLOGICI									STRUTTURE E MATERIALI								
Edificio con elementi del portico databili al '600																		Edificio in cortina a pianta quadrangolare alto quattro piani con copertura a due falde									Muratura mista, intonacata								
Facciata ristrutturata in questo secolo																		Corpo B: a due piani con copertura a due falde, collegato a quello su strada da un corpo a un piano coperto a terrazza (C)									Solai in legno. Volte a piano terra								
Tamponamento di due luci del portico per la costruzione del corpo C.																		Corpo staccato nel cortile (D) a un piano con copertura a padiglione.									Tetto con orditura in legno e manto in coppi (A e B) e marsigliesi (D)

Costruita torre dei servizi su un lato della fronte interna																		CARATTERISTICHE PARTICOLARI E CONTESTO									Contorni delle aperture, colonne, gradini scala in arenaria								
Aggiunta nel cortile del corpo D.																		Stretto androne con volta a botte									Alcuni contorni in legno								
PROPRIETARIO ATTUALE																		Fronte interna a portico (archi su colonne) e tre ordini di logge - trabeate soprastanti									PROPOSTE DI RESTAURO								
																		Scale in vista su un lato del loggiato									Liberazione del portico con eliminazione del corpo, Eliminare gabinetti esterni dal loggiato. Riacciottolare il cortile.								
BIBLIOGRAFIA																		Cortile in parte acciottolato, in parte asfalto con un'aiuola.									OSSERVAZIONI								
DOCUMENTI ANNESSI																		negozi, attività artigianali, vetrina, insegna, ecc.																	
NEG. 10 ^o .37 / 108.29 / 108/31 / 108.30																											REDATTA DA G.Colmuto Zanella aprile 1973
