| 1 2 3 4 5 6 7 8 9 | | | | | | | | | 1 2 3 4 5 6 7 8 9 | | | | | | | | | 1 2 3 4 5 6 7 8 9 | | | | | | | | | | | | | | | | | | | | | | | | | | | | | | | | | | | |
|---|--|--|--|--|--|--|--|--|---|--|--|--|--|--|--|--|--|---|--|--|--|--|--|--|--|--|---|--|--|--|--|--|--|--|--|---|--|--|--|--|--|--|--|--|---|--|--|--|--|--|--|--|--|
| COMUNE DI BERGAMO | | | | | | | | | | | | | | | | | | INVENTARIO DEI BENI CULTURALI E AMBIENTALI | | | | | | | | | | | | | | | | | | MONUMENTI | | | | | | | | | | | | | | | | | |
| DENOMINAZIONE Edificio residenziale | | | | | | | | | | | | | | | | | | EPOCA sec.XIX-XX | | | | | | | | | 1 - VALORE ARCHITETTONICO | | | | | | | | | NUMERO SCHEDA | | | | | | | | | | | | | | | | | |
| LOCALITÀ Borgo Palazzo VIA Anghinelli | | | | | | | | | | | | | | | | | | N. CIV. 14-14A | | | | | | | | | a) pessimo b) cattivo c) mediocre<br>d) buono e) ottimo | | | | | | | | | 0 1 5 1 4 3 6 | | | | | | | | | | | | | | | | | |

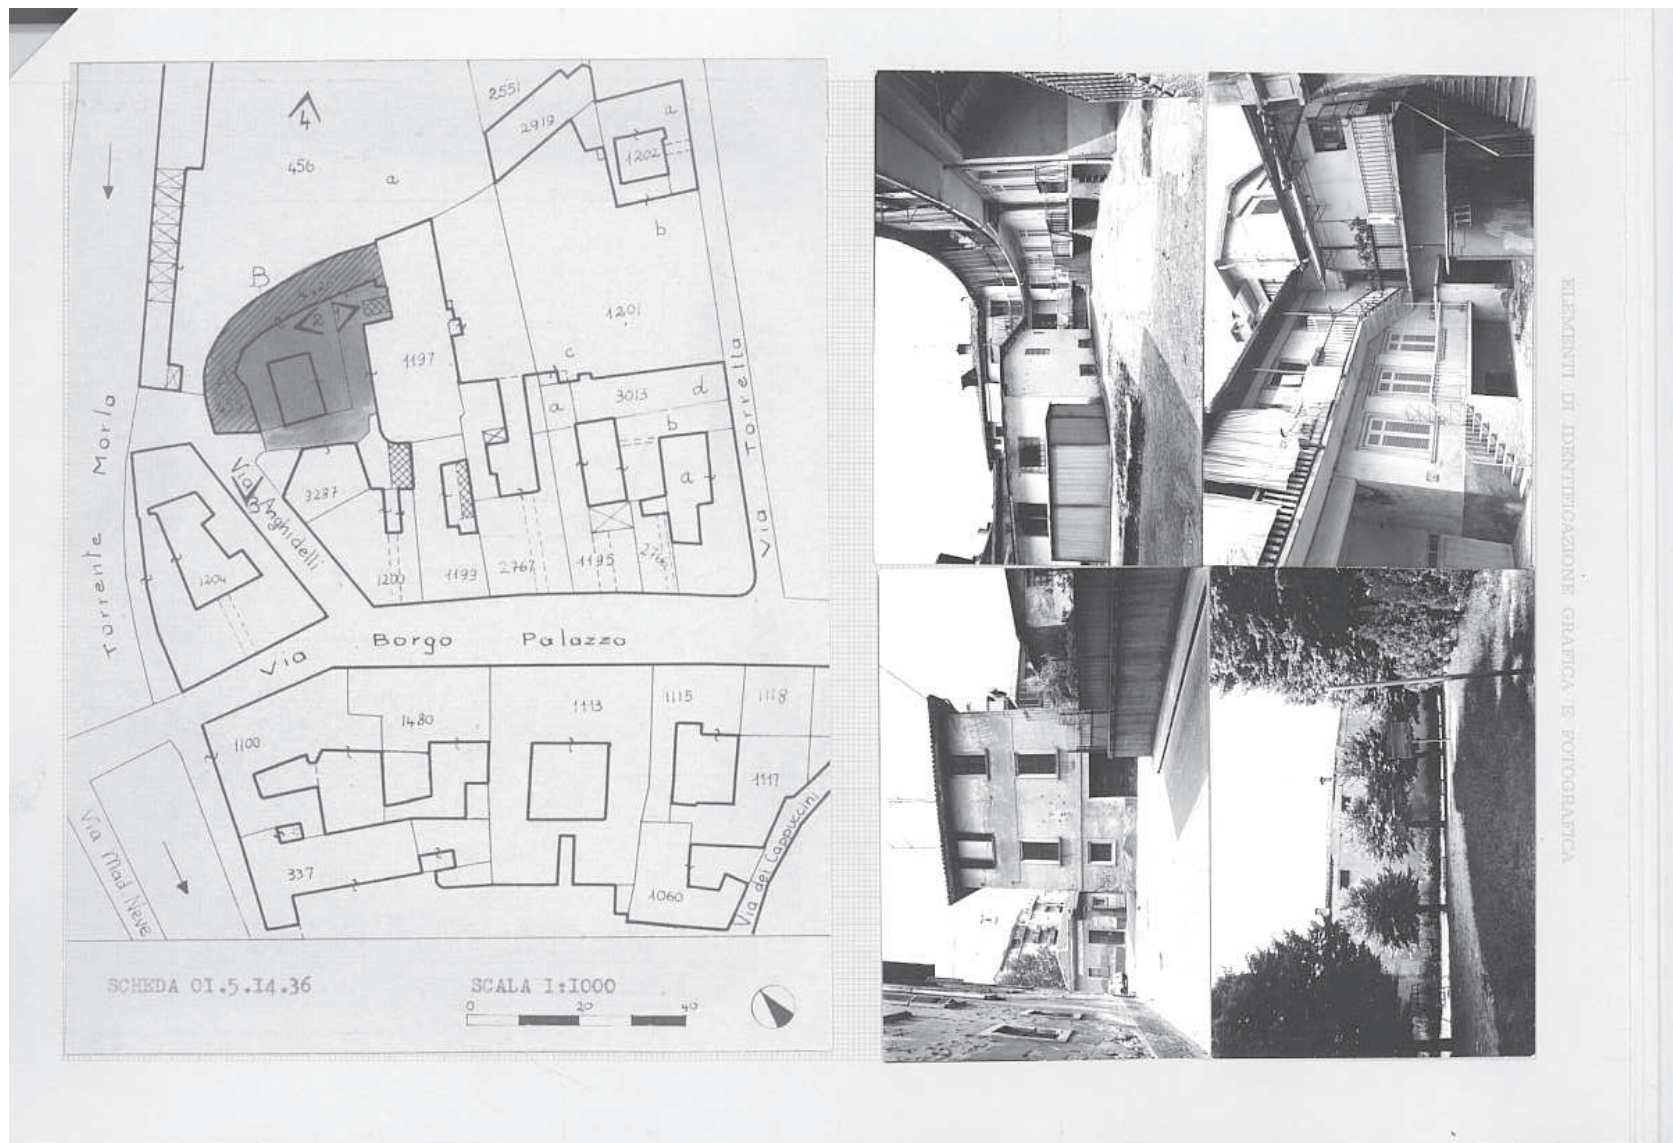
| 1 2 3 4 5 6 7 8 9 | | | | | | | | | 1 2 3 4 5 6 7 8 9 | | | | | | | | | 1 2 3 4 5 6 7 8 9 | | | | | | | | | | | | | | | | | | | | | | | | | | | | | | | | | | | |
|---|--|--|--|--|--|--|--|--|---|--|--|--|--|--|--|--|--|---|--|--|--|--|--|--|--|--|---|--|--|--|--|--|--|--|--|---|--|--|--|--|--|--|--|--|---|--|--|--|--|--|--|--|--|
| Costruito nella seconda metà del XIX secolo | | | | | | | | | | | | | | | | | | Edificio con pianta a L ad andamento curvilineo alto due piani che si svolge attorno a un cortile | | | | | | | | | Muratura mista, intonacata | | | | | | | | | | | | | | | | | | | | | | | | | | |
| Interventi nel corpo A all'inizio del XX secolo | | | | | | | | | | | | | | | | | | Ballatoio continuo al 1° piano e balconcini con scale d'accesso dal piano del cortile al piano rialzato | | | | | | | | | Solai in legno | | | | | | | | | | | | | | | | | | | | | | | | | | |
| | | | | | | | | | | | | | | | | | | Copertura a due falde e a padiglione | | | | | | | | | Tetto con orditura in legno e manto in coppi | | | | | | | | | | | | | | | | | | | | | | | | | | |
| | | | | | | | | | | | | | | | | | | Il corpo A chiude con volume adeguato la via | | | | | | | | | Liberare il cortile | | | | | | | | | | | | | | | | | | | | | | | | | | |
| | | | | | | | | | | | | | | | | | | Cortile degradato ingombro dall'edificio alla scheda 01.5.14.37 | | | | | | | | | | | | | | | | | | | | | | | | | | | | | | | | | | | |
