1 2 3 4 5 6 7 8 9									1 2 3 4 5 6 7 8 9									1 2 3 4 5 6 7 8 9																	
<b>COMUNE DI BERGAMO</b>																		<b>INVENTARIO DEI BENI CULTURALI E AMBIENTALI</b>									<b>MONUMENTI</b>								
DENOMINAZIONE <b>Edificio residenziale</b>																		EPOCA <b>secXVIII-XX</b>									1 - VALORE ARCHITETTONICO								
LOCALITÀ <b>Borgo Palazzo</b> VIA <b>Borgo Palazzo</b>																		N. CIV. <b>28-28A</b>									a) pessimo b) cattivo c) mediocre d) buono e) ottimo								
CATASTO <b>Boccaleone f.10; mp. 1200</b> ( <b>angolo via Anghinelli</b> )																											2 - NECESSITÀ DI RESTAURO								
PROPRIETÀ <b>privata</b> USO ATTUALE <b>negozi, abitazione</b>																											a) impossibile b) restauro integrale c) restauro interno o esterno d) restauri parziali e) ottime condizioni								
STRUTTURE VERTICALI <input type="checkbox"/>						STRUTTURE ORIZZONTALI <input type="checkbox"/>						COPERTURE <input type="checkbox"/>						UMIDITÀ <input type="checkbox"/>						NUMERO SCHEDA

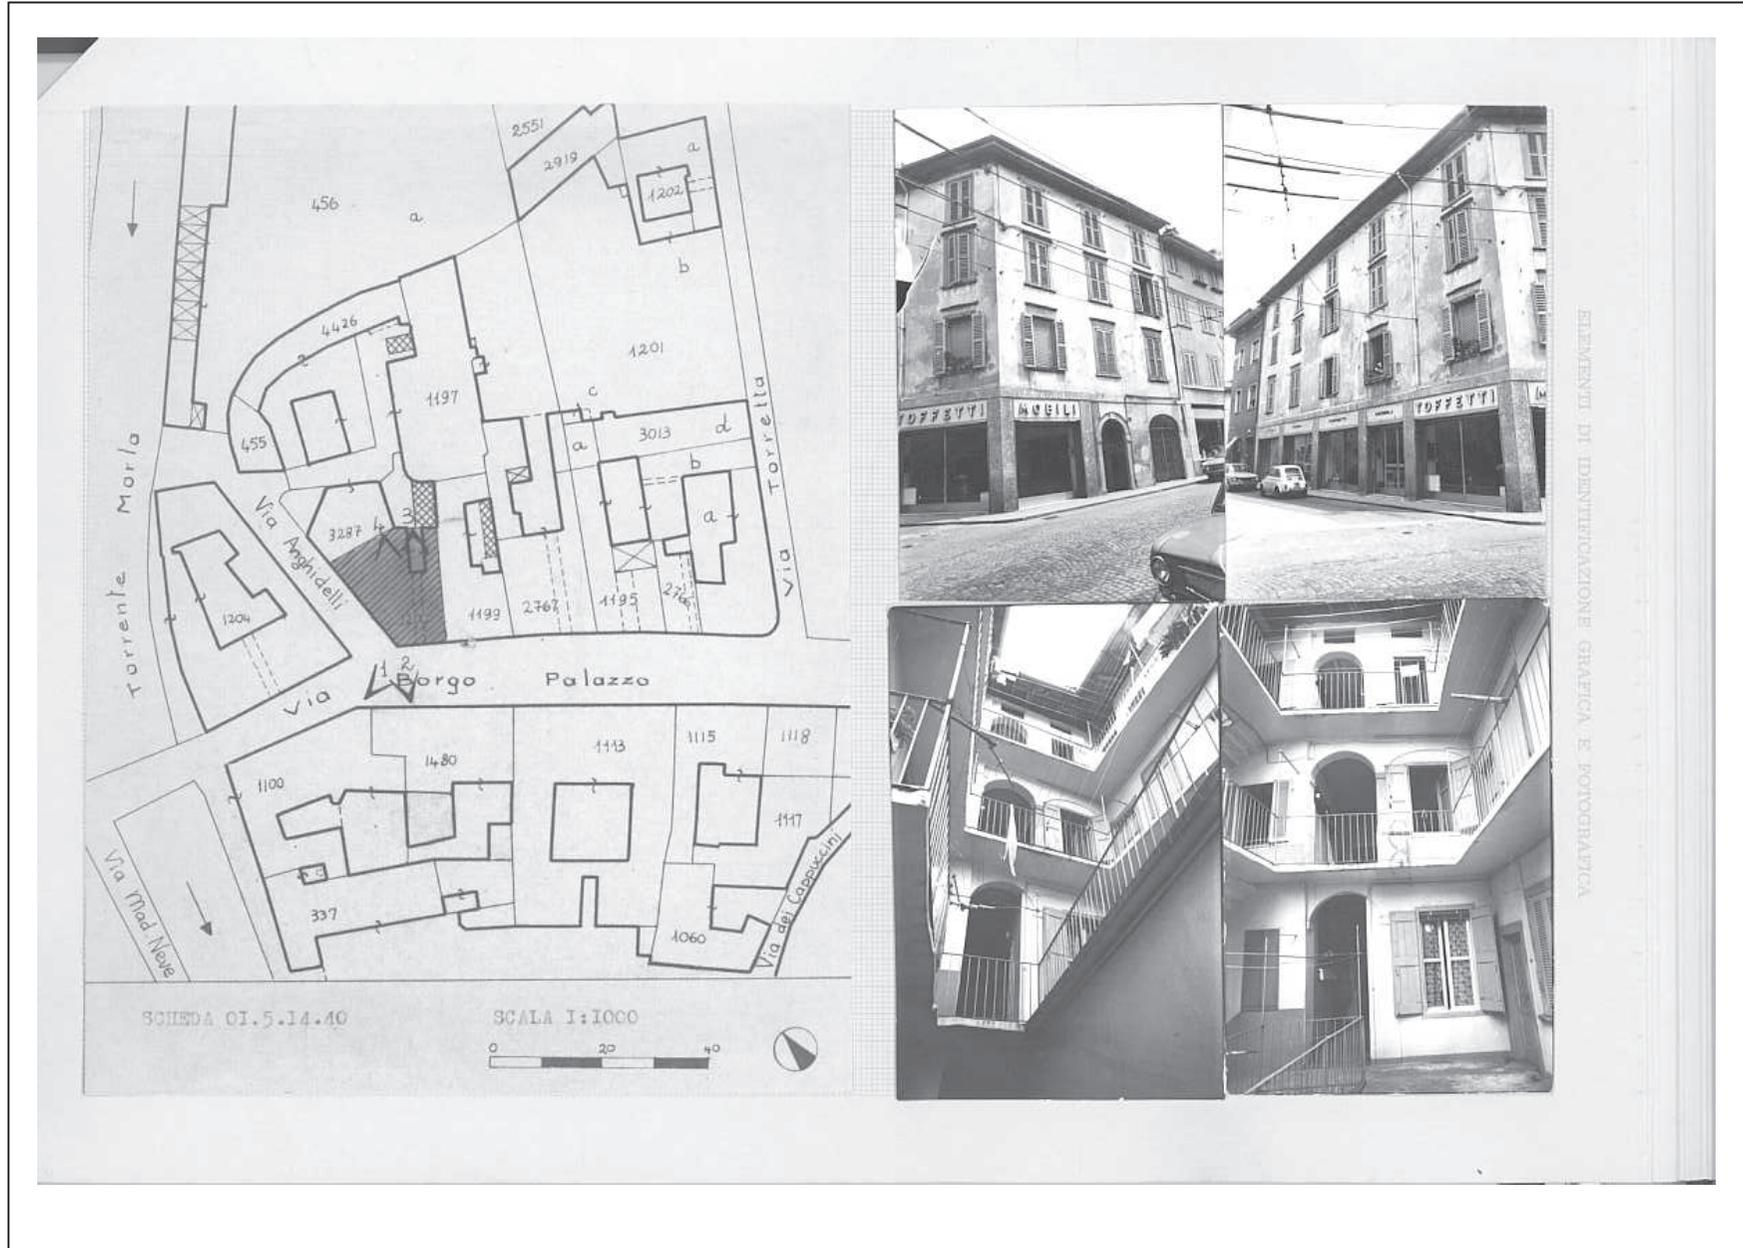
VISTA DA								
1 2 3 4 5 6 7 8 9									1 2 3 4 5 6 7 8 9									1 2 3 4 5 6 7 8 9

PROTEZIONE ESISTENTE <b>P.R.G. n.a. art. 11</b>																											0 1 5 1 4 4 0								
PROTEZIONE PROPOSTA																											GRADO								
																											a b c d e								
																											3								
																											DESTINAZIONE DI PIANO								
DATI CRONOLOGICI																		DATI TIPOLOGICI									STRUTTURE E MATERIALI								
Edificio del XVIII secolo																		Edificio d'angolo fra due strade									Muratura mista, intonacata								
Coperto in parte il cortile fino all'altezza del 1° piano																		con pianta irregolarmente a U									Solai in legno.Volte a piano terra								
Chiuse due arcate di un antico loggiato nella controfacciata																		Altezza di quattro piani									Tetto con orditura in legno e manto in coppi								
Ristrutturazione quasi totale del piano terra per negozio.																		Copertura a falde									Contorni delle finestre e del portale in arenaria

Ballatoi e scale esterne su tre piani attorno al cortile									Rivestimento piano terra in ceppo levigato.								
																		CARATTERISTICHE PARTICOLARI E CONTESTO									PROPOSTE DI RESTAURO								
PROPRIETARIO ATTUALE																		Lungo androne con soffitto piano Portalino ad arco a tutto sesto in pietra.									Modificare piano terra Sostituire contorni in arenaria sfaldati.								
																		Coronamento aggettante delle aperture al 1° e 2° piano									OSSERVAZIONI								
BIBLIOGRAFIA																		Negozio al n.28A con volta a botte																	
DOCUMENTI ANNESSI																		negozi, attività artigianali, vetrine, insegne, ecc.									REDAITTA DA G.Colmuto Zanella -aprile 1973								
NEG. 106.33/ 106.34/ 140.12/ 140.14																		Aperture e rivestimento e insegne negozio in contrasto con l'ambiente.									REVISIONATA DA V.Zanella -maggio 1973
