| 1 2 3 4 5 6 7 8 9 | | | | | | | | | 1 2 3 4 5 6 7 8 9 | | | | | | | | | 1 2 3 4 5 6 7 8 9 | | | | | | | | | | | | | | | | | | | | | | | | | | | | | | | | | | | |
|---|--|--|--|--|--|--|--|--|---|--|--|--|--|--|--|--|--|---|--|--|--|--|--|--|--|--|---|--|--|--|--|--|--|--|--|---|--|--|--|--|--|--|--|--|---|--|--|--|--|--|--|--|--|
| <b>COMUNE DI BERGAMO</b> | | | | | | | | | | | | | | | | | | <b>INVENTARIO DEI BENI CULTURALI E AMBIENTALI</b> | | | | | | | | | | | | | | | | | | <b>MONUMENTI</b> | | | | | | | | | | | | | | | | | |
| DENOMINAZIONE <b>Edificio residenziale</b> | | | | | | | | | | | | | | | | | | EPOCA <b>sec.XVIII</b> | | | | | | | | | 1 - VALORE ARCHITETTONICO | | | | | | | | | NUMERO SCHEDA | | | | | | | | | | | | | | | | | |
| LOCALITÀ <b>Borgo Palazzo VIA Borgo Palazzo</b> | | | | | | | | | | | | | | | | | | N. CIV. <b>36B-38</b> | | | | | | | | | a) pessimo b) cattivo c) mediocre<br>d) buono e) ottimo | | | | | | | | | 0 1 5 1 4 4 4 | | | | | | | | | | | | | | | | | |

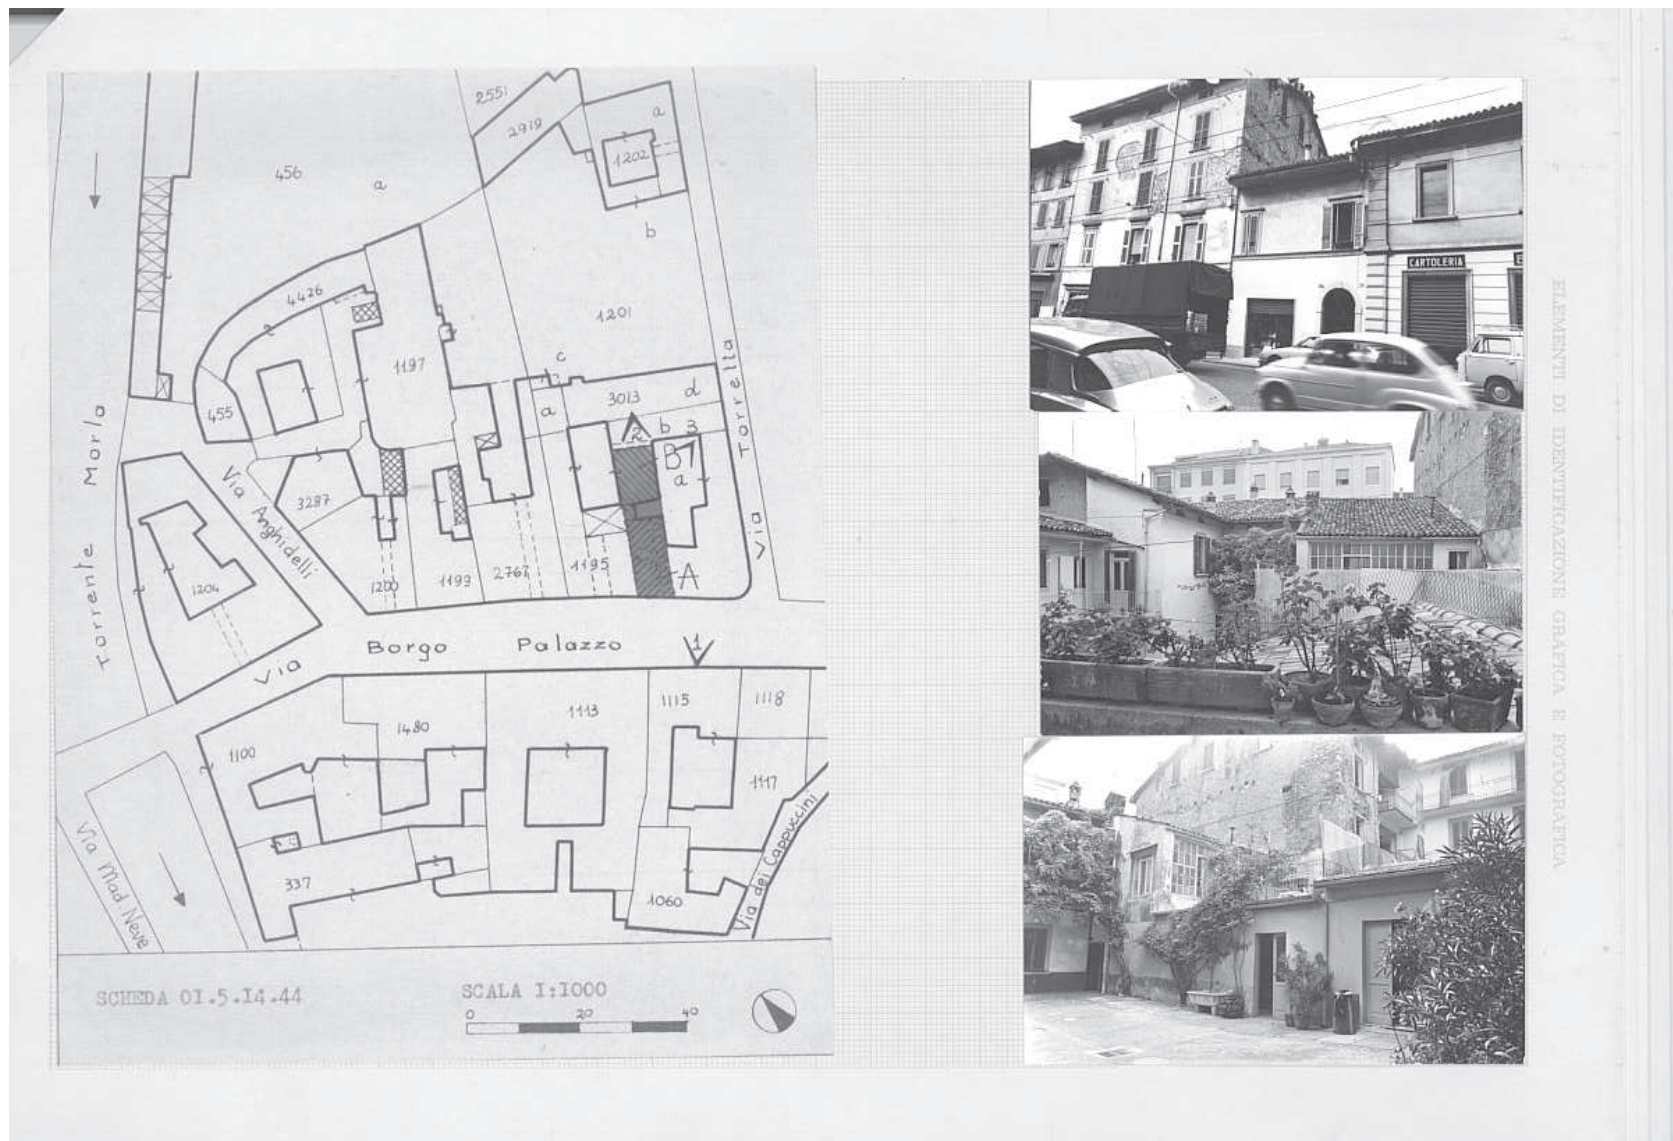
| 1 2 3 4 5 6 7 8 9 | | | | | | | | | 1 2 3 4 5 6 7 8 9 | | | | | | | | | 1 2 3 4 5 6 7 8 9 | | | | | | | | | | | | | | | | | | | | | | | | | | | | | | | | | | | |
|---|--|--|--|--|--|--|--|--|---|--|--|--|--|--|--|--|--|---|--|--|--|--|--|--|--|--|---|--|--|--|--|--|--|--|--|---|--|--|--|--|--|--|--|--|---|--|--|--|--|--|--|--|--|
| Edificio del XVIII secolo | | | | | | | | | | | | | | | | | | Corpo A: in cortina a pianta rettan- | | | | | | | | | Muratura mista, intonacata | | | | | | | | | | | | | | | | | | | | | | | | | | |
| Creata apertura rettangolare su strada | | | | | | | | | | | | | | | | | | golare, alto due piani; copertura a | | | | | | | | | Solai in legno | | | | | | | | | | | | | | | | | | | | | | | | | | |
| per negozi | | | | | | | | | | | | | | | | | | due falde | | | | | | | | | Tetto con orditura in legno e manto | | | | | | | | | | | | | | | | | | | | | | | | | | |
| Posteriore il corpo B; che ha occupato | | | | | | | | | | | | | | | | | | Corpo B: a un piano con copertura | | | | | | | | | in coppi (nel corpo A), in marsigliesi | | | | | | | | | | | | | | | | | | | | | | | | | | |
| lo spazio originariamente libero sul | | | | | | | | | | | | | | | | | | pianta a terrazza | | | | | | | | | e in cemento nel corpo B | | | | | | | | | | | | | | | | | | | | | | | | | | |
| | | | | | | | | | | | | | | | | | | Portalino ad arco a tutto sesto in | | | | | | | | | Eventuale demolizione del corpo B | | | | | | | | | | | | | | | | | | | | | | | | | | |
| | | | | | | | | | | | | | | | | | | pietra e androne con volta a botte | | | | | | | | | Rivedere apertura negozio | | | | | | | | | | | | | | | | | | | | | | | | | | |
| | | | | | | | | | | | | | | | | | | Marcapiano | | | | | | | | | | | | | | | | | | | | | | | | | | | | | | | | | | | |
| | | | | | | | | | | | | | | | | | | Gronda molto aggettante | | | | | | | | | | | | | | | | | | | | | | | | | | | | | | | | | | | |
