| 1 2 3 4 5 6 7 8 9 | | | | | | | | | 1 2 3 4 5 6 7 8 9 | | | | | | | | | 1 2 3 4 5 6 7 8 9 | | | | | | | | | | | | | | | | | | | | | | | | | | |
|---|--|--|--|--|--|---|--|--|---|--|--|---|--|--|--|--|--|--|--|--|--|--|--|--|--|--|--|--|--|--|--|--|--|--|--|--|--|--|--|--|--|--|--|--|
| COMUNE DI BERGAMO | | | | | | | | | | | | | | | | | | INVENTARIO DEI BENI CULTURALI E AMBIENTALI | | | | | | | | | MONUMENTI | | | | | | | | | | | | | | | | | |
| DENOMINAZIONE | | | | | | | | | | | | | | | | | | Edificio residenziale | | | | | | | | | EPOCA | | | | | | | | | sec.XVII?-XIX | | | | | | | | |
| LOCALITÀ | | | | | | | | | | | | | | | | | | Borgo Palazzo VIA Torretta | | | | | | | | | N. CIV. | | | | | | | | | 2 | | | | | | | | |

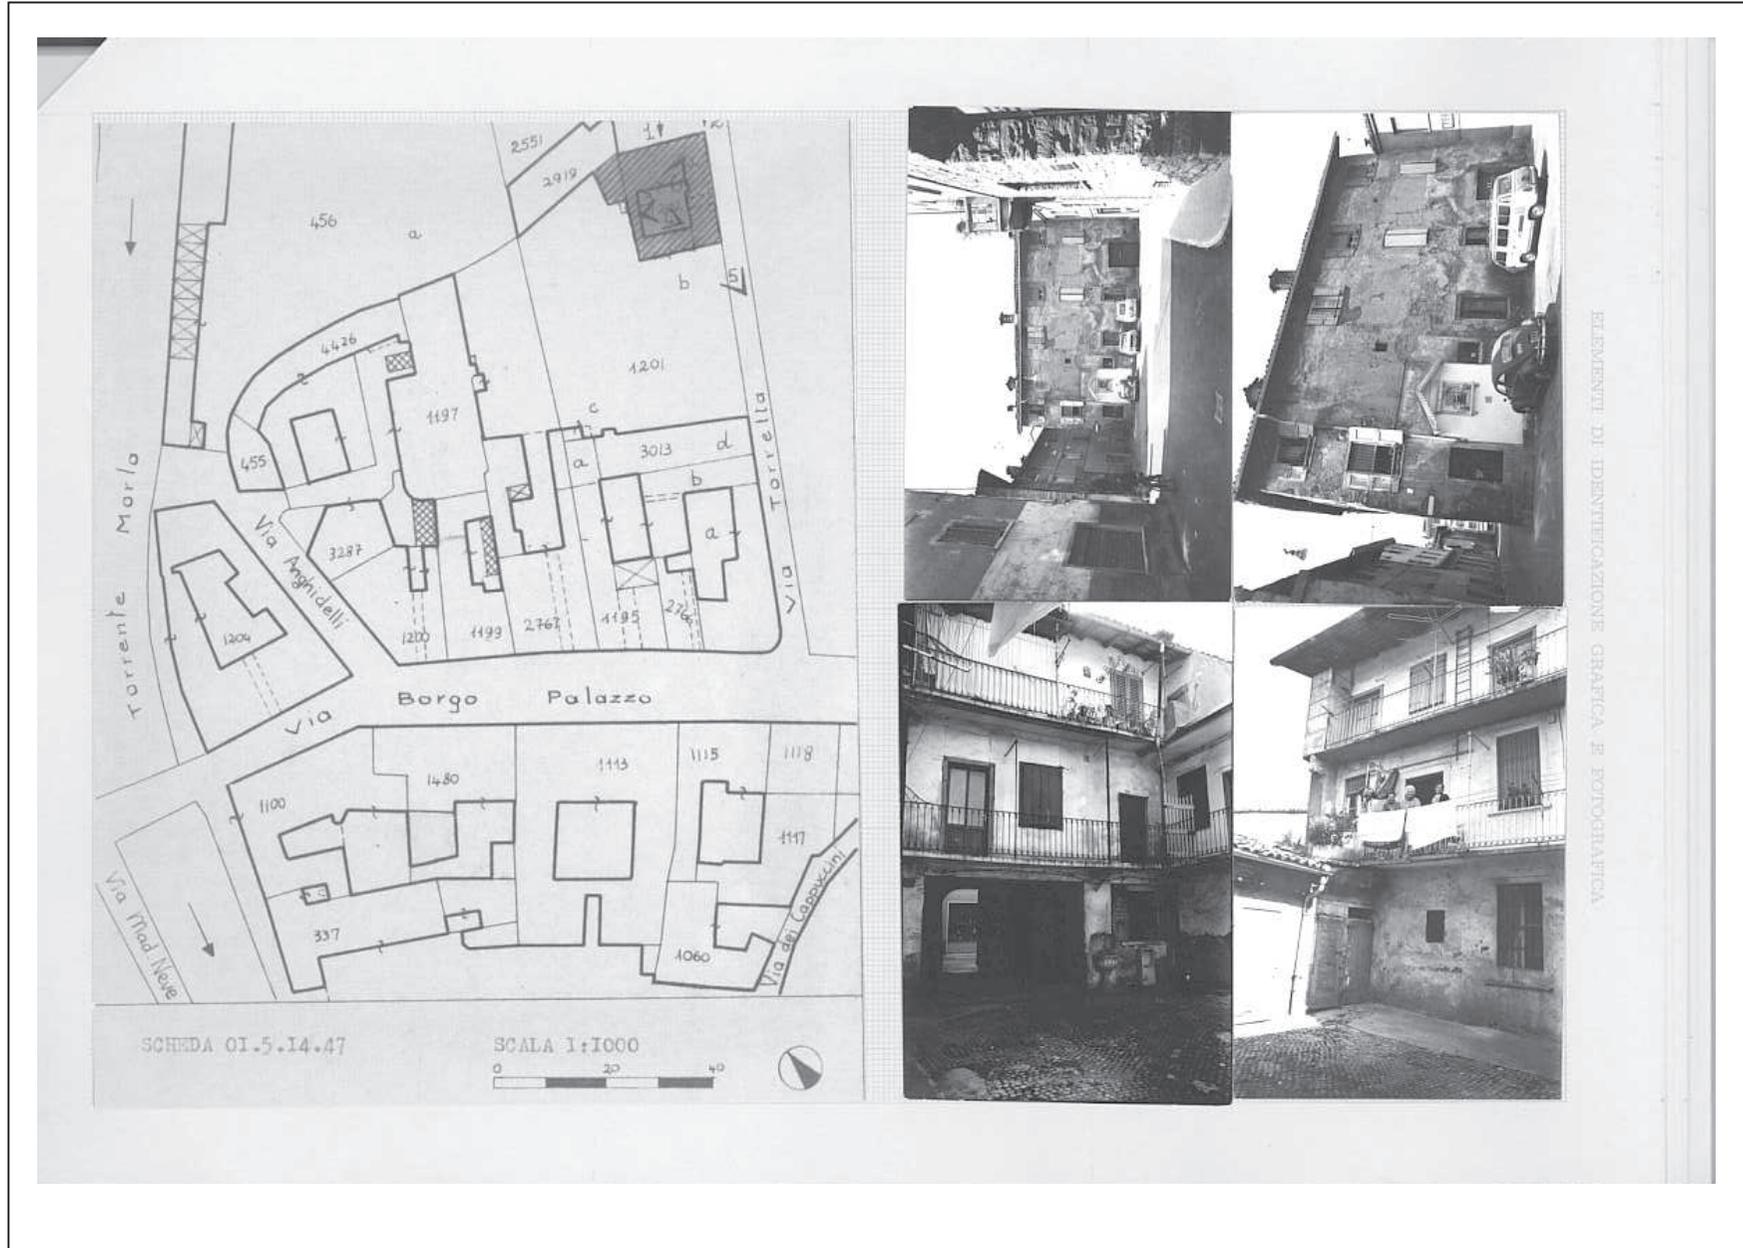
| 1 2 3 4 5 6 7 8 9 | | | | | | | | | 1 2 3 4 5 6 7 8 9 | | | | | | | | | 1 2 3 4 5 6 7 8 9 | | | | | | | | | | | | | | | | | | | | | | | | | | |
|---|--|--|--|--|--|---|--|--|---|--|--|---|--|--|--|--|--|--|--|--|--|--|--|--|--|--|--|--|--|--|--|--|--|--|--|--|--|--|--|--|--|--|--|--|
| Sostituzione dei ballatoi in legno con ballatoi in c.a. | | | | | | | | | | | | | | | | | | Rimaneggiamento di aperture su strada . In parte modificati i muri dei bracci interni | | | | | | | | | Edificio d'angolo fra una strada e una piazzetta di carattere rustico | | | | | | | | | | | | | | | | | |
| | | | | | | | | | | | | | | | | | | | | | | | | | | | Pianta quadrangolare con cortile interno | | | | | | | | | | | | | | | | | |
| | | | | | | | | | | | | | | | | | | | | | | | | | | | Altezza di tre piani (tranne il lato di fronte all'ingresso probabilmente posteriori a un piano) | | | | | | | | | | | | | | | | | |
| | | | | | | | | | | | | | | | | | | | | | | | | | | | Ballatoi attorno al cortile | | | | | | | | | | | | | | | | | |
| | | | | | | | | | | | | | | | | | | | | | | | | | | | Coperture a una o due falde | | | | | | | | | | | | | | | | | |
| | | | | | | | | | | | | | | | | | | Parti di muratura con grossi conci di pietra o in borlanti, antiche | | | | | | | | | Restauro integrale su strada;ristrutturazione interna,rispettando il cortile | | | | | | | | | | | | | | | | | |
| | | | | | | | | | | | | | | | | | | Androne con travetti in legno e vista | | | | | | | | | OSSERVAZIONI | | | | | | | | | | | | | | | | | |

| 1 2 3 4 5 6 7 8 9 | | | | | | | | | 1 2 3 4 5 6 7 8 9 | | | | | | | | | 1 2 3 4 5 6 7 8 9 | | | | | | | | | | | | | | | | | | | | | | | | | | |
|---|--|--|--|--|--|---|--|--|---|--|--|---|--|--|--|--|--|--|--|--|--|--|--|--|--|--|--|--|--|--|--|--|--|--|--|--|--|--|--|--|--|--|--|--|
| PROPRIETARIO ATTUALE | | | | | | | | | | | | | | | | | | Madonna sul muro verso la piazzetta | | | | | | | | | PROPOSTE DI RESTAURO | | | | | | | | | | | | | | | | | |
