1 2 3 4 5 6 7 8 9									1 2 3 4 5 6 7 8 9									1 2 3 4 5 6 7 8 9																																			
COMUNE DI BERGAMO																		INVENTARIO DEI BENI CULTURALI E AMBIENTALI																		MONUMENTI																	
DENOMINAZIONE Edificio residenziale																		EPOCA sec.XX prima '45									1 - VALORE ARCHITETTONICO a) pessimo b) cattivo c) mediocre d) buono e) ottimo									NUMERO SCHEDA 0151463																	
LOCALITÀ Borgo Palazzo VIA Ambrogio da Calepio																		N. CIV. 2-2A									2 - NECESSITÀ DI RESTAURO a) impossibile b) restauro integrale c) restauro interno o esterno d) restauri parziali e) ottime condizioni									GRADO																	
CATASTO Boccaleone f.10; mp.2321																		USO ATTUALE abitazione									a b c d e									5																	
PROPRIETÀ privata																		STRUTTURE VERTICALI <input type="checkbox"/>									STRUTTURE ORIZZONTALI <input type="checkbox"/>									COPERTURE <input type="checkbox"/>									UMIDITÀ <input type="checkbox"/>

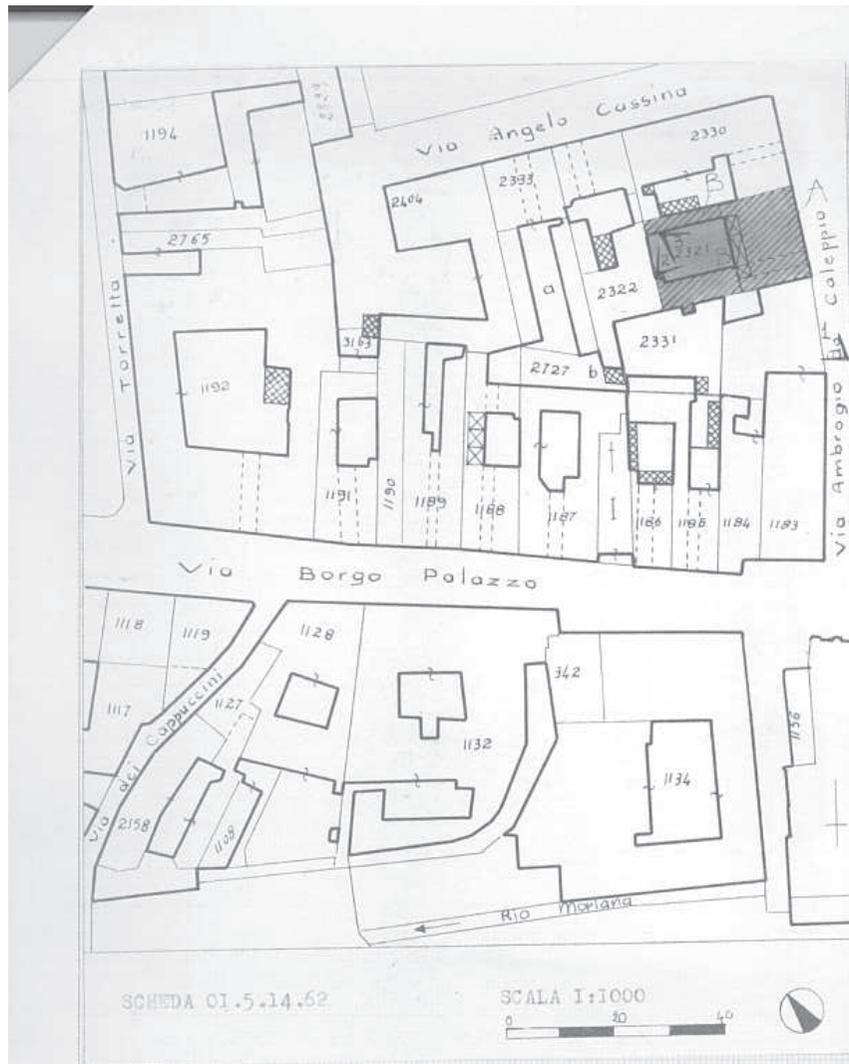
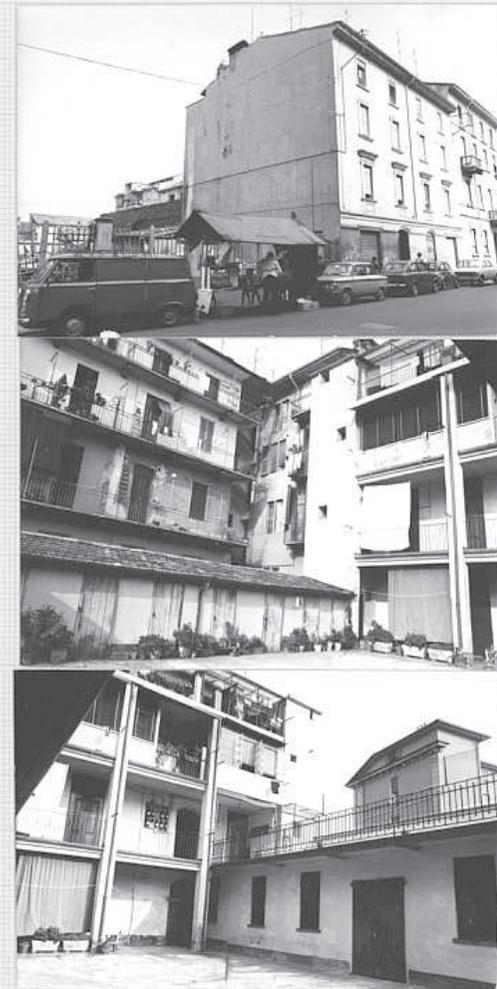
ELEMENTI DI IDENTIFICAZIONE GRAFICA E FOTOGRAFICA

PROTEZIONE ESISTENTE P.R.G. n.a. art. 11																		piano terreno									resto dell'edificio									spazi liberi																	
PROTEZIONE PROPOSTA																		DESTINAZIONE DI PIANO																																			
DATI CRONOLOGICI Costruito intorno al 1920																		DATI TIPOLOGICI Edificio ad inizio di brevè cortina a pianta rettangolare									STRUTTURE E MATERIALI Muratura mista, intonacata																										
Aggiunta tettoia in ondulato plastico sopra la terrazza dell'ultimo piano																		Altezza di quattro piani									Solai in putrelle e laterizio																										
																		Copertura a due falde									Pilastri del portico in mattoni																										
																		Due ali sul retro a un piano coperte una a terrazza e l'altra a una falda (B)									Tetto con orditura in legno e manto in marsigliesi

CARATTERISTICHE PARTICOLARI E CONTESTO																																			
PROPRIETARIO ATTUALE																		Contorni aperture in facciata di tardo e semplificato gusto liberty									PROPOSTE DI RESTAURO																										
																		Fronte interno aperto a loggiato, in parte chiuso a veranda, su due piani e con terrazzo in corrispondenza dell'ultimo									OSSERVAZIONI																										
BIBLIOGRAFIA																																																					
DOCUMENTI ANNESSI																		negozi, attività artigianali, vetrine, insegne, ecc.									REDAITTA DA G.Colmuto Zanella-aprile 1973																										
NEG. 109.21a/127.28a/127.27a																											REVISIONATA DA V.Zanella-maggio 1973																										
																											VISTA DA																										
1 2 3 4 5 6 7 8 9									1 2 3 4 5 6 7 8 9									1 2 3 4 5 6 7 8 9
