| 1 2 3 4 5 6 7 8 9 | | | | | | | | | 1 2 3 4 5 6 7 8 9 | | | | | | | | | 1 2 3 4 5 6 7 8 9 | | | | | | | | | | | | | | | | | | | | | | | | | | | | | | | | | | | |
|---|--|--|--|--|--|--|--|--|---|--|--|--|--|--|--|--|--|---|--|--|--|--|--|--|--|--|---|--|--|--|--|--|--|--|--|---|--|--|--|--|--|--|--|--|---|--|--|--|--|--|--|--|--|
| COMUNE DI BERGAMO | | | | | | | | | | | | | | | | | | INVENTARIO DEI BENI CULTURALI E AMBIENTALI | | | | | | | | | | | | | | | | | | MONUMENTI | | | | | | | | | | | | | | | | | |
| DENOMINAZIONE Edificio residenziale | | | | | | | | | | | | | | | | | | EPOCA sec.XX dopo '45 | | | | | | | | | 1 - VALORE ARCHITETTONICO | | | | | | | | | NUMERO SCHEDA | | | | | | | | | | | | | | | | | |
| LOCALITÀ Borgo Palazzo VIA Cassina | | | | | | | | | | | | | | | | | | N. CIV. 8A-8B | | | | | | | | | a) pessimo b) cattivo c) mediocre<br>d) buono e) ottimo | | | | | | | | | 0 1 5 1 4 6 6 | | | | | | | | | | | | | | | | | |

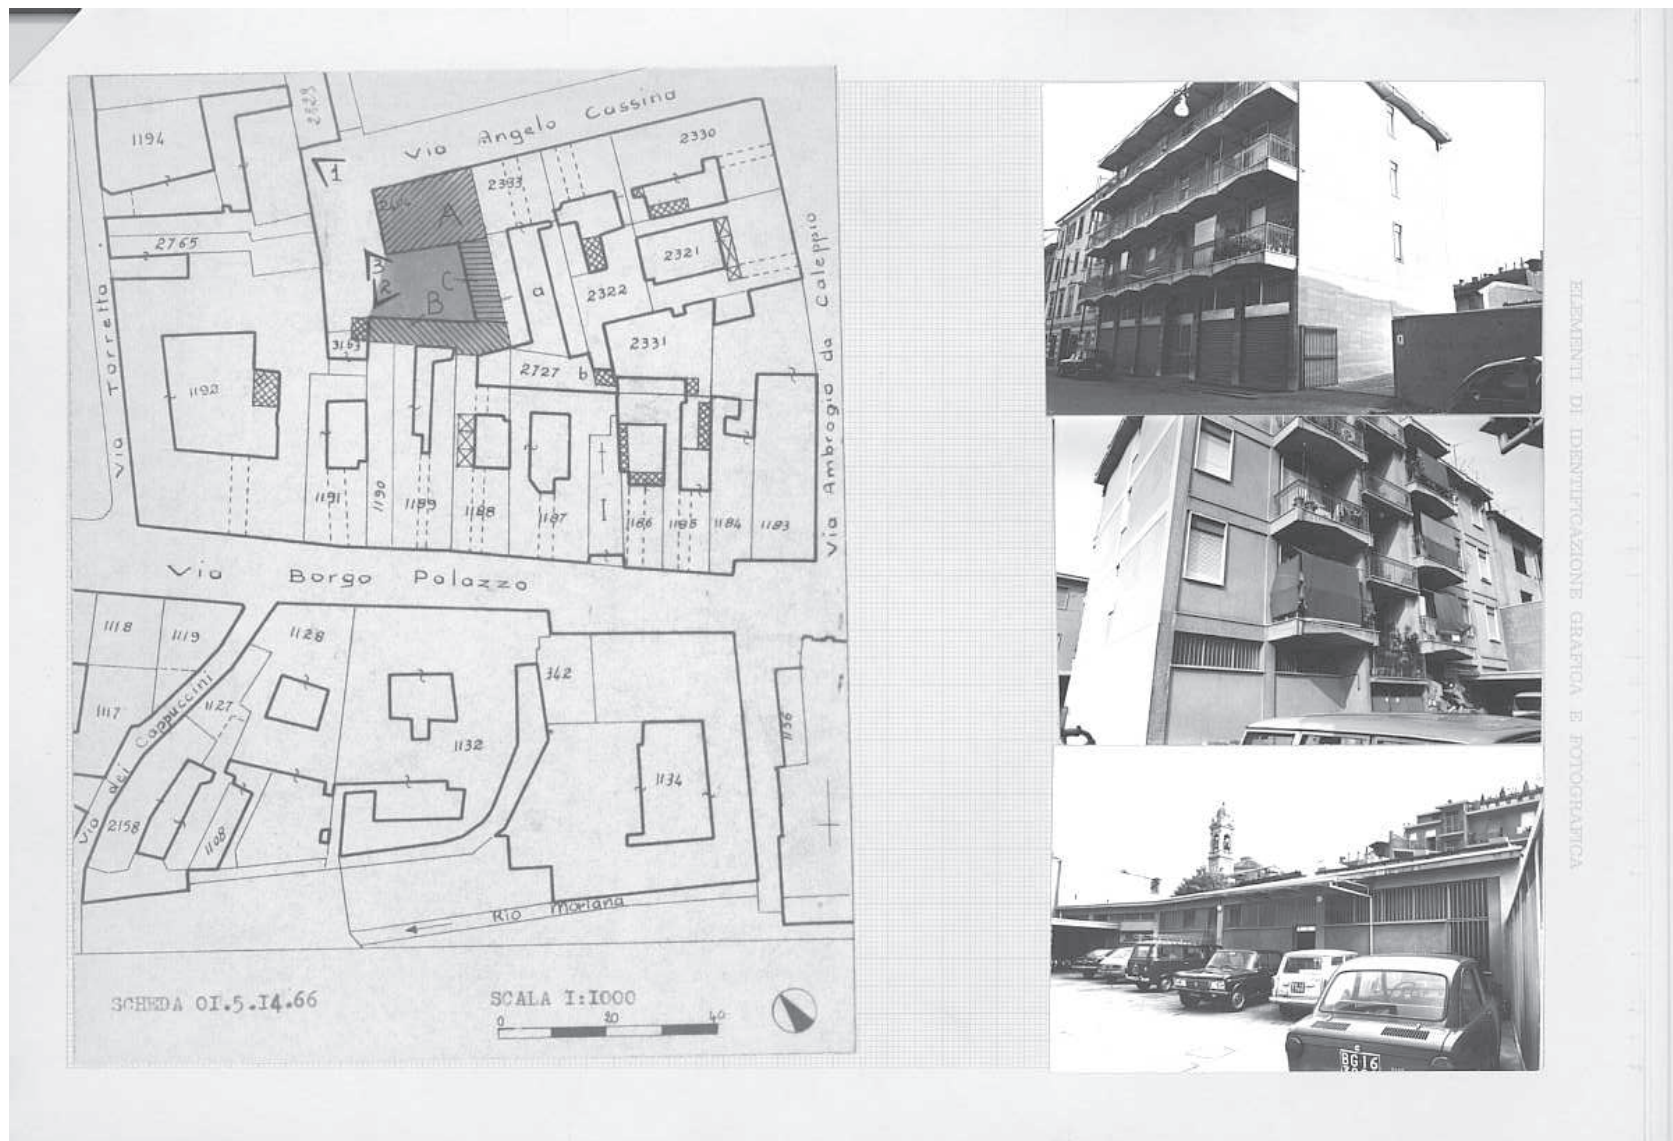
| 1 2 3 4 5 6 7 8 9 | | | | | | | | | 1 2 3 4 5 6 7 8 9 | | | | | | | | | 1 2 3 4 5 6 7 8 9 | | | | | | | | | | | | | | | | | | | | | | | | | | | | | | | | | | | |
|---|--|--|--|--|--|--|--|--|---|--|--|--|--|--|--|--|--|---|--|--|--|--|--|--|--|--|---|--|--|--|--|--|--|--|--|---|--|--|--|--|--|--|--|--|---|--|--|--|--|--|--|--|--|
| Costruito intorno al 1965 | | | | | | | | | | | | | | | | | | Edificio in testata di cortina | | | | | | | | | Struttura in c.a. lasciata in vista | | | | | | | | | | | | | | | | | | | | | | | | | | |
| | | | | | | | | | | | | | | | | | | Corpo A a pianta quadrangolare, al- | | | | | | | | | Muri di tamponamento in mattoni, into- | | | | | | | | | | | | | | | | | | | | | | | | | | |
| | | | | | | | | | | | | | | | | | | to 5 piani con copertura a due fal- | | | | | | | | | naciati | | | | | | | | | | | | | | | | | | | | | | | | | | |
| | | | | | | | | | | | | | | | | | | de | | | | | | | | | Rivestimento piano terra in marmo | | | | | | | | | | | | | | | | | | | | | | | | | | |
| | | | | | | | | | | | | | | | | | | Corpo B a un piano con copertura | | | | | | | | | Pensilina in c.a. | | | | | | | | | | | | | | | | | | | | | | | | | | |
| | | | | | | | | | | | | | | | | | | piana | | | | | | | | | Piccola tettoia in ondulato plastico | | | | | | | | | | | | | | | | | | | | | | | | | | |
| | | | | | | | | | | | | | | | | | | Pensilina tra i due corpi di fab- | | | | | | | | | | | | | | | | | | | | | | | | | | | | | | | | | | | |
| | | | | | | | | | | | | | | | | | | brica | | | | | | | | | | | | | | | | | | | | | | | | | | | | | | | | | | | |
| | | | | | | | | | | | | | | | | | | Balconi continui sulla fronte verso | | | | | | | | | | | | | | | | | | | | | | | | | | | | | | | | | | | |
| | | | | | | | | | | | | | | | | | | Cortile sopraelevato rispetto alla | | | | | | | | | | | | | | | | | | | | | | | | | | | | | | | | | | | |
| | | | | | | | | | | | | | | | | | | strada con lucernario | | | | | | | | | | | | | | | | | | | | | | | | | | | | | | | | | | | |
