1 2 3 4 5 6 7 8 9									1 2 3 4 5 6 7 8 9									1 2 3 4 5 6 7 8 9																										
COMUNE DI BERGAMO																		INVENTARIO DEI BENI CULTURALI E AMBIENTALI																		MONUMENTI								
DENOMINAZIONE Edificio residenziale																		EPOCA sec.XX prima '45																		1. VALORE ARCHITETTONICO								
LOCALITA Boggo Palazzo VIA Ghislandi																		N. CIV. 1																		a) pessimo b) cattivo c) mediocre d) buono e) ottimo								
CATASTO Boccaleone f.10; mp.2719																		USO ATTUALE forno, negozio, abitazione																		2. NECESSITÀ DI RESTAURO								
PROPRIETÀ privata																																				a) impossibile b) restauro integrale c) restauro interno o esterno d) restauri parziali e) ottime condizioni								
STRUTTURE VERTICALI						STRUTTURE ORIZZONTALI						COPERTURE						UMIDITÀ						GRADO																				
PROTEZIONE ESISTENTE P.R.G. n.a. art. 11																																				a b c d e

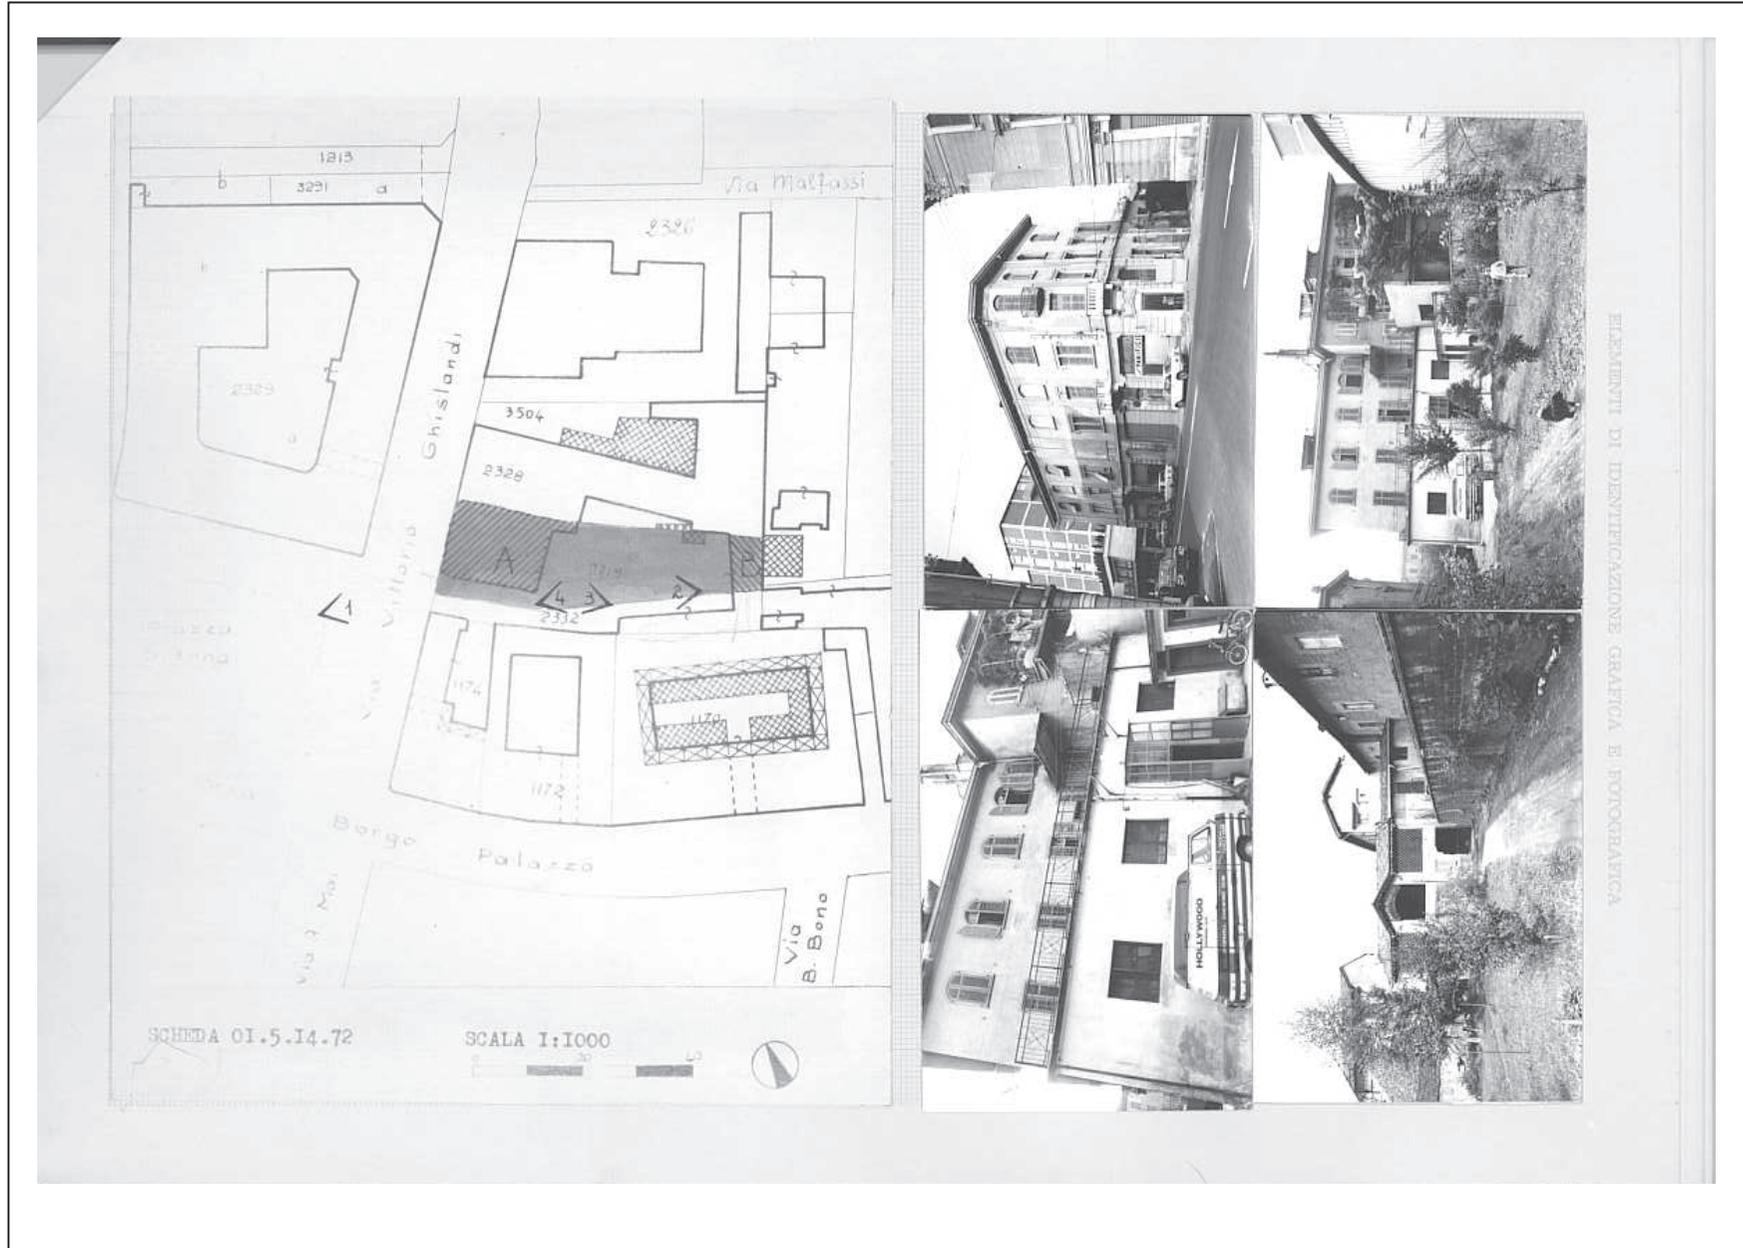
PROPRIETARIO ATTUALE																																				Tetto con orditura in legno e manto in marsigliesi								
																		CARATTERISTICHE E CONTESTO: bel portoncino originale su strada. Nel corpo B aperture laterali al 1° piano con grigliati in coppi, al centro apertura arcuata con terminazione a festonatura in legno sottogronda																		PROPOSTE DI RESTAURO								
BIBLIOGRAFIA																																				OSSERVAZIONI								
DOCUMENTI ANNESSI																																				REDAITTA DA G. Colmuto Zanella - aprile 1973								
NEG. 127.33a/127.35a/127.37a/127.34a																																				REVISIONATA DA V. Zanella - maggio 1973								
																																				VISTA DA								
1 2 3 4 5 6 7 8 9									1 2 3 4 5 6 7 8 9									1 2 3 4 5 6 7 8 9
