| 1 2 3 4 5 6 7 8 9 | | | | | | | | | 1 2 3 4 5 6 7 8 9 | | | | | | | | | 1 2 3 4 5 6 7 8 9 | | | | | | | | | | | | | | | | | | | | | | | | | | | | | | | | | | | |
|---|--|--|--|--|--|--|--|--|---|--|--|--|--|--|--|--|--|---|--|--|--|--|--|--|--|--|---|--|--|--|--|--|--|--|--|---|--|--|--|--|--|--|--|--|---|--|--|--|--|--|--|--|--|
| COMUNE DI BERGAMO | | | | | | | | | | | | | | | | | | INVENTARIO DEI BENI CULTURALI E AMBIENTALI | | | | | | | | | | | | | | | | | | MONUMENTI | | | | | | | | | | | | | | | | | |
| DENOMINAZIONE Edificio residenziale | | | | | | | | | | | | | | | | | | EPOCA sec.XX | | | | | | | | | 1 - VALORE ARCHITETTONICO | | | | | | | | | NUMERO SCHEDA | | | | | | | | | | | | | | | | | |
| LOCALITA' Borgo Palazzo VIA Gnislandi (p.zza S. Anna) n.2/ Borgo Palazzo 62-66 | | | | | | | | | | | | | | | | | | | | | | | | | | | a) pessimo b) cattivo c) mediocre<br>d) buono e) ottimo | | | | | | | | | 0 1 5 1 4 7 4 | | | | | | | | | | | | | | | | | |

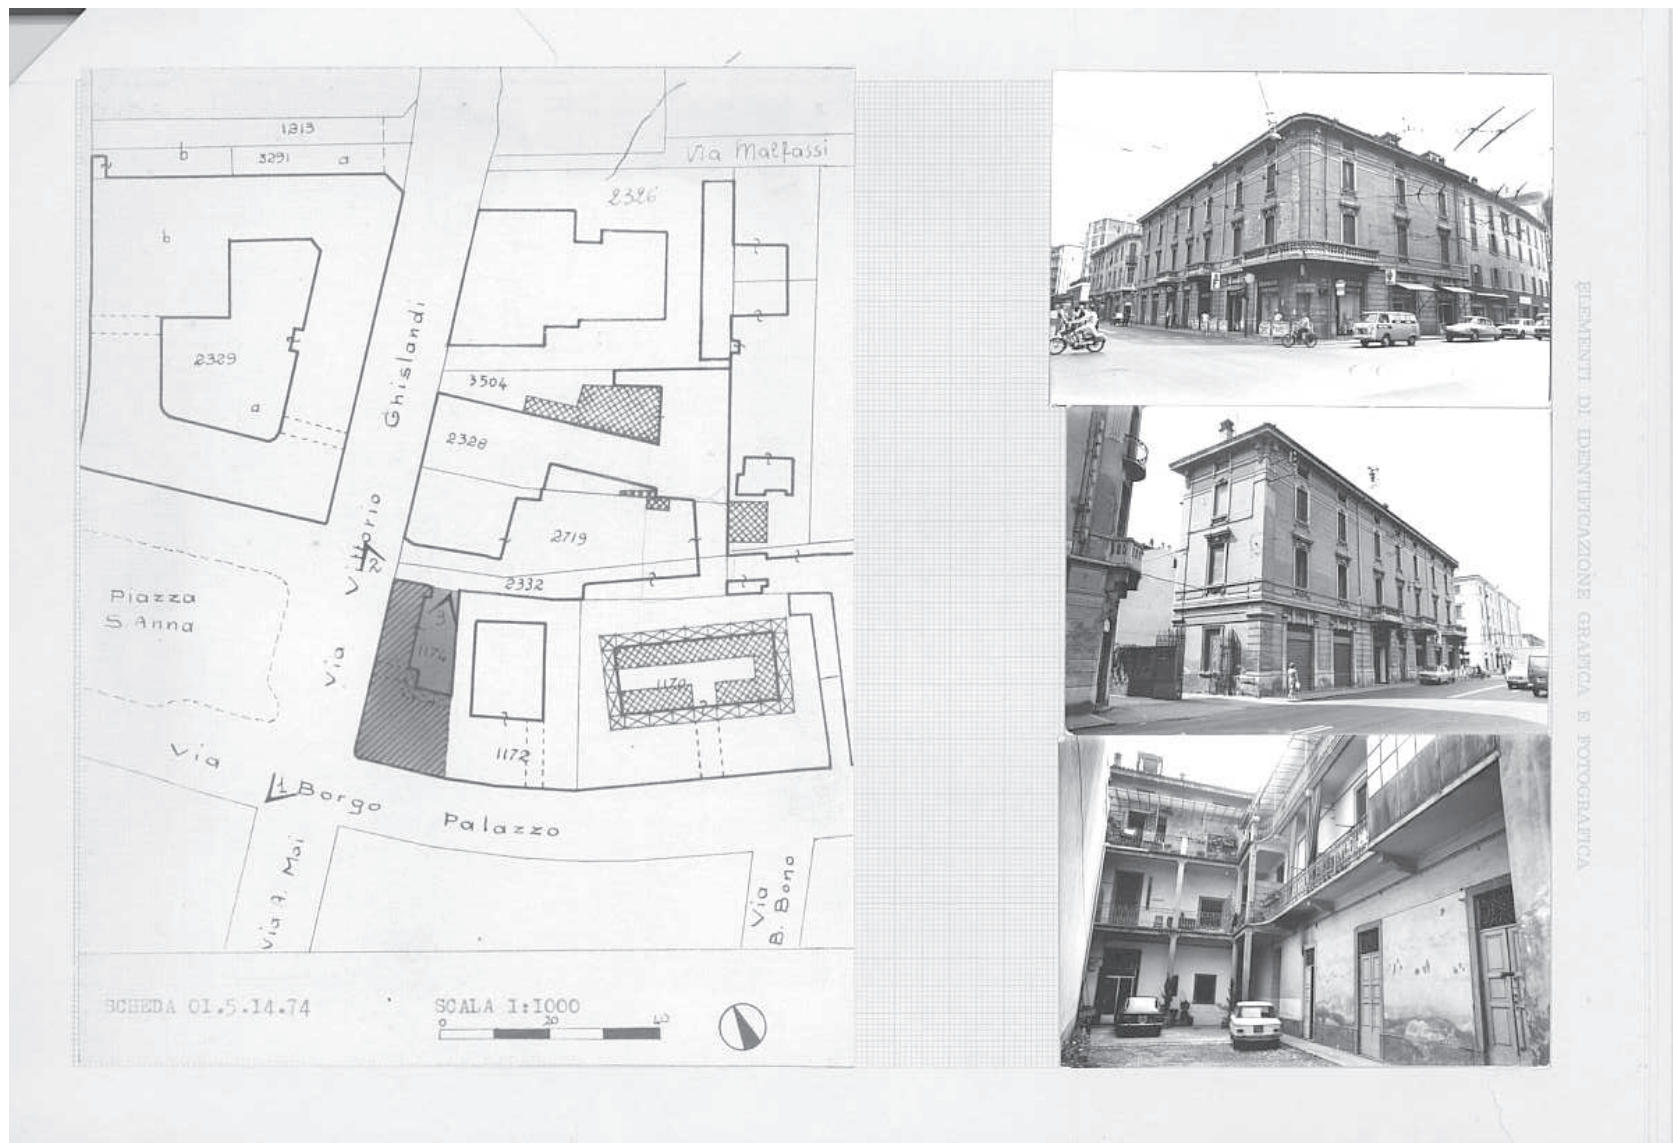
| 1 2 3 4 5 6 7 8 9 | | | | | | | | | 1 2 3 4 5 6 7 8 9 | | | | | | | | | 1 2 3 4 5 6 7 8 9 | | | | | | | | | | | | | | | | | | | | | | | | | | | | | | | | | | | |
|---|--|--|--|--|--|--|--|--|---|--|--|--|--|--|--|--|--|---|--|--|--|--|--|--|--|--|---|--|--|--|--|--|--|--|--|---|--|--|--|--|--|--|--|--|---|--|--|--|--|--|--|--|--|
| Costruito intorno al 1915 | | | | | | | | | | | | | | | | | | Edificio d'angolo con pianta a L | | | | | | | | | Murature miste, intonacate | | | | | | | | | | | | | | | | | | | | | | | | | | |
| | | | | | | | | | | | | | | | | | | Altezza di tre piani più sottotetto | | | | | | | | | Solai in legno | | | | | | | | | | | | | | | | | | | | | | | | | | |
| | | | | | | | | | | | | | | | | | | Ballatoi continui sui due piani | | | | | | | | | Tetto con orditura in legno e manto | | | | | | | | | | | | | | | | | | | | | | | | | | |
| | | | | | | | | | | | | | | | | | | (con pilastri di sostegno che par | | | | | | | | | in coppi | | | | | | | | | | | | | | | | | | | | | | | | | | |
| | | | | | | | | | | | | | | | | | | tono da terra) chiusi in parte a ve | | | | | | | | | Contorni aperture in pietra artificiale | | | | | | | | | | | | | | | | | | | | | | | | | | |
| | | | | | | | | | | | | | | | | | | randa | | | | | | | | | | | | | | | | | | | | | | | | | | | | | | | | | | | |
| | | | | | | | | | | | | | | | | | | copertura a padiglione | | | | | | | | | | | | | | | | | | | | | | | | | | | | | | | | | | | |
| | | | | | | | | | | | | | | | | | | Spigolo arrotondato sull'angolo | | | | | | | | | | | | | | | | | | | | | | | | | | | | | | | | | | | |
| | | | | | | | | | | | | | | | | | | Elementi decorativi attorno alle | | | | | | | | | | | | | | | | | | | | | | | | | | | | | | | | | | | |
| | | | | | | | | | | | | | | | | | | aperture e ai balconi di gusto li- | | | | | | | | | | | | | | | | | | | | | | | | | | | | | | | | | | | |
| | | | | | | | | | | | | | | | | | | berty | | | | | | | | | | | | | | | | | | | | | | | | | | | | | | | | | | | |
| BIBLIOGRAFIA | | | | | | | | | | | | | | | | | | Cortile in arte acciottolato, in | | | | | | | | | OSSERVAZIONI | | | | | | | | | | | | | | | | | | | | | | | | | | |
| | | | | | | | | | | | | | | | | | | parte battuto di cemento | | | | | | | | | | | | | | | | | | | | | | | | | | | | | | | | | | | |
| | | | | | | | | | | | | | | | | | | Fronti unitarie sulle due vie | | | | | | | | | | | | | | | | | | | | | | | | | | | | | | | | | | | |
