1 2 3 4 5 6 7 8 9									1 2 3 4 5 6 7 8 9									1 2 3 4 5 6 7 8 9																	
COMUNE DI BERGAMO																		INVENTARIO DEI BENI CULTURALI E AMBIENTALI									MONUMENTI								
DENOMINAZIONE Casa Guadalupi																		EPOCA sec.XIX									1 - VALORE ARCHITETTONICO								
LOCALITÀ Borgo Palazzo VIA Borgo Palazzo																		N. CIV. 78B-80E									a) pessimo b) cattivo c) mediocre d) buono e) ottimo								
CATASTO Boccaleone f.10; mp.1170																		USO ATTUALE negozi,abitazione(in parte inutilizzato)									2 - NECESSITÀ DI RESTAURO								
PROPRIETÀ privata																											a) impossibile b) restauro integrale c) restauro interno o esterno d) restauri parziali e) ottime condizioni								
STRUTTURE VERTICALI						STRUTTURE ORIZZONTALI						COPERTURE						UMIDITÀ						GRADO											
PROTEZIONE ESISTENTE P.R.G. n; a. art. 11																		piano terreno									1 2 3 4 5 6 7 8 9

1 2 3 4 5 6 7 8 9									1 2 3 4 5 6 7 8 9									1 2 3 4 5 6 7 8 9																																												
<b>COMUNE DI BERGAMO</b>																		<b>INVENTARIO DEI BENI CULTURALI E AMBIENTALI</b>																		<b>MONUMENTI</b>

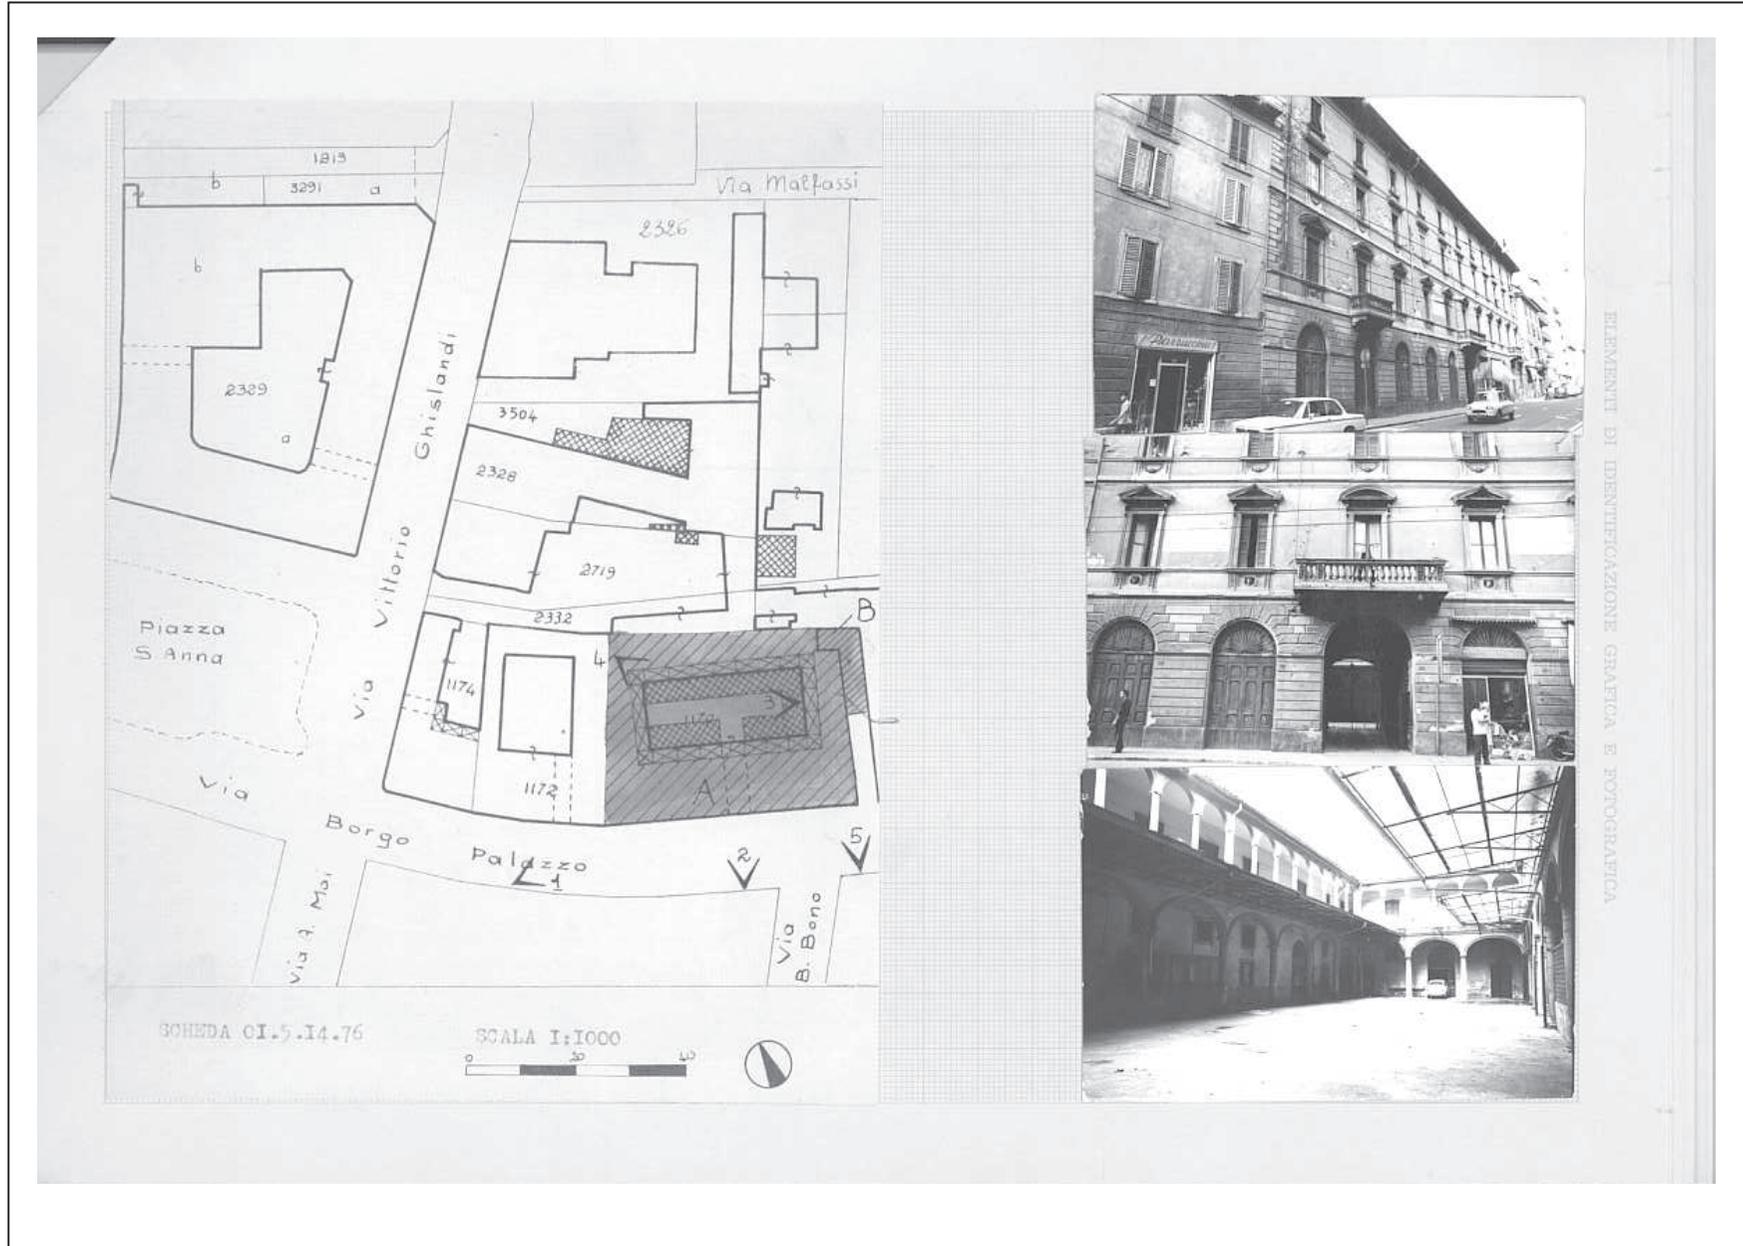
PROTEZIONE PROPOSTA																		resto dell'edificio									1 2 3 4 5 6 7 8 9								
																		spazi liberi									1 2 3 4 5 6 7 8 9								
																		DESTINAZIONE DI PIANO																	
DATI CRONOLOGICI																		DATI TIPOLOGICI									STRUTTURE E MATERIALI								
Edificio della fine del XIX secolo																		Edificio originariamente a testata									Muratura mista, intonacata								
Coperto il cortile con tettoia																		di breve cortina									Solai in legno (travi a vista nel loggia								
																		Pianta rettangolare con lato lungo									to al 3° piano)								
																		su strada e ampio cortile rettango-									Tetto con orditura in legno e manto in								
																		lare interno con portico e logge su									coppi								
																		quattro lati									Androne pavimentato in ciottoli con li-								
																		Quattro piani più sottotetto il corti-									este di arenaria; cortile in battuto di

po su strada;due piani i corpi in-									cemento.Tettoia in cortile in lamiera								
																		terni. Copertura a padiglione									e in ondolux								
																		CARATTERISTICHE PARTICOLARI E CONTESTO									PROPOSTE DI RESTAURO								
PROPRIETARIO ATTUALE																		Facciata simmetrica lievemente agget-									Liberare il cortile dalla tettoia e lo								
																		tante al centro con gli spigoli bu-									spazio originariamente libero a est(cort								
																		gnati;piano terra scandito da aperte									poB)								
																		re ad arco con bei serramenti in le									L'edificio riprende in modo dignitoso la								
BIBLIOGRAFIA																		gno e lunette in ferro;balcone sopra									antica tipologia bergamasca del portico a								
																		il portale al 1°piano e ai lati.Ti-									nativamente arcuato e timpanato e

nestre al 1°piano con timpano alter-									archi ribassati su colonne e dei foggianti								
DOCUMENTI ANNESSI																		parapetto con testine nella parte									sovrastanti con numero doppio di archi								
NEG.128.5a/128.6a/126.32a/128.25a/128.8a																		centrale;gronda su mensole lavorate									REDAITTA DA G.Colmuto Zanella-aprile 1973								
Scheda bis																		sottogronda a cassettoni.									REVISIONATA DA V.Zanella-maggio 1973								
																		Androne con soffitto dipinto									VISTA DA								
1 2 3 4 5 6 7 8 9									1 2 3 4 5 6 7 8 9									1 2 3 4 5 6 7 8 9
