1 2 3 4 5 6 7 8 9									1 2 3 4 5 6 7 8 9									1 2 3 4 5 6 7 8 9																	
COMUNE DI BERGAMO																		INVENTARIO DEI BENI CULTURALI E AMBIENTALI									MONUMENTI								
DENOMINAZIONE Edificio residenziale																		EPOCA sec.XIX									1 - VALORE ARCHITETTONICO								
LOCALITÀ Borgo Palazzo VIA Borgo Palazzo																		N. CIV. 80G-82-82A									a) pessimo b) cattivo c) mediocre d) buono e) ottimo								
CATASTO Boccaleone f.10; mp.2077-4072-4073																		USO ATTUALE officine, negozi, abitazione									2 - NECESSITÀ DI RESTAURO								
PROPRIETÀ privata																											a) impossibile b) restauro integrale c) restauro interno o esterno d) restauri parziali e) ottime condizioni								
STRUTTURE VERTICALI			STRUTTURE ORIZZONTALI			COPERTURE			UMIDITÀ			GRADO																							
PROTEZIONE ESISTENTE																		piano terreno									a b c d e

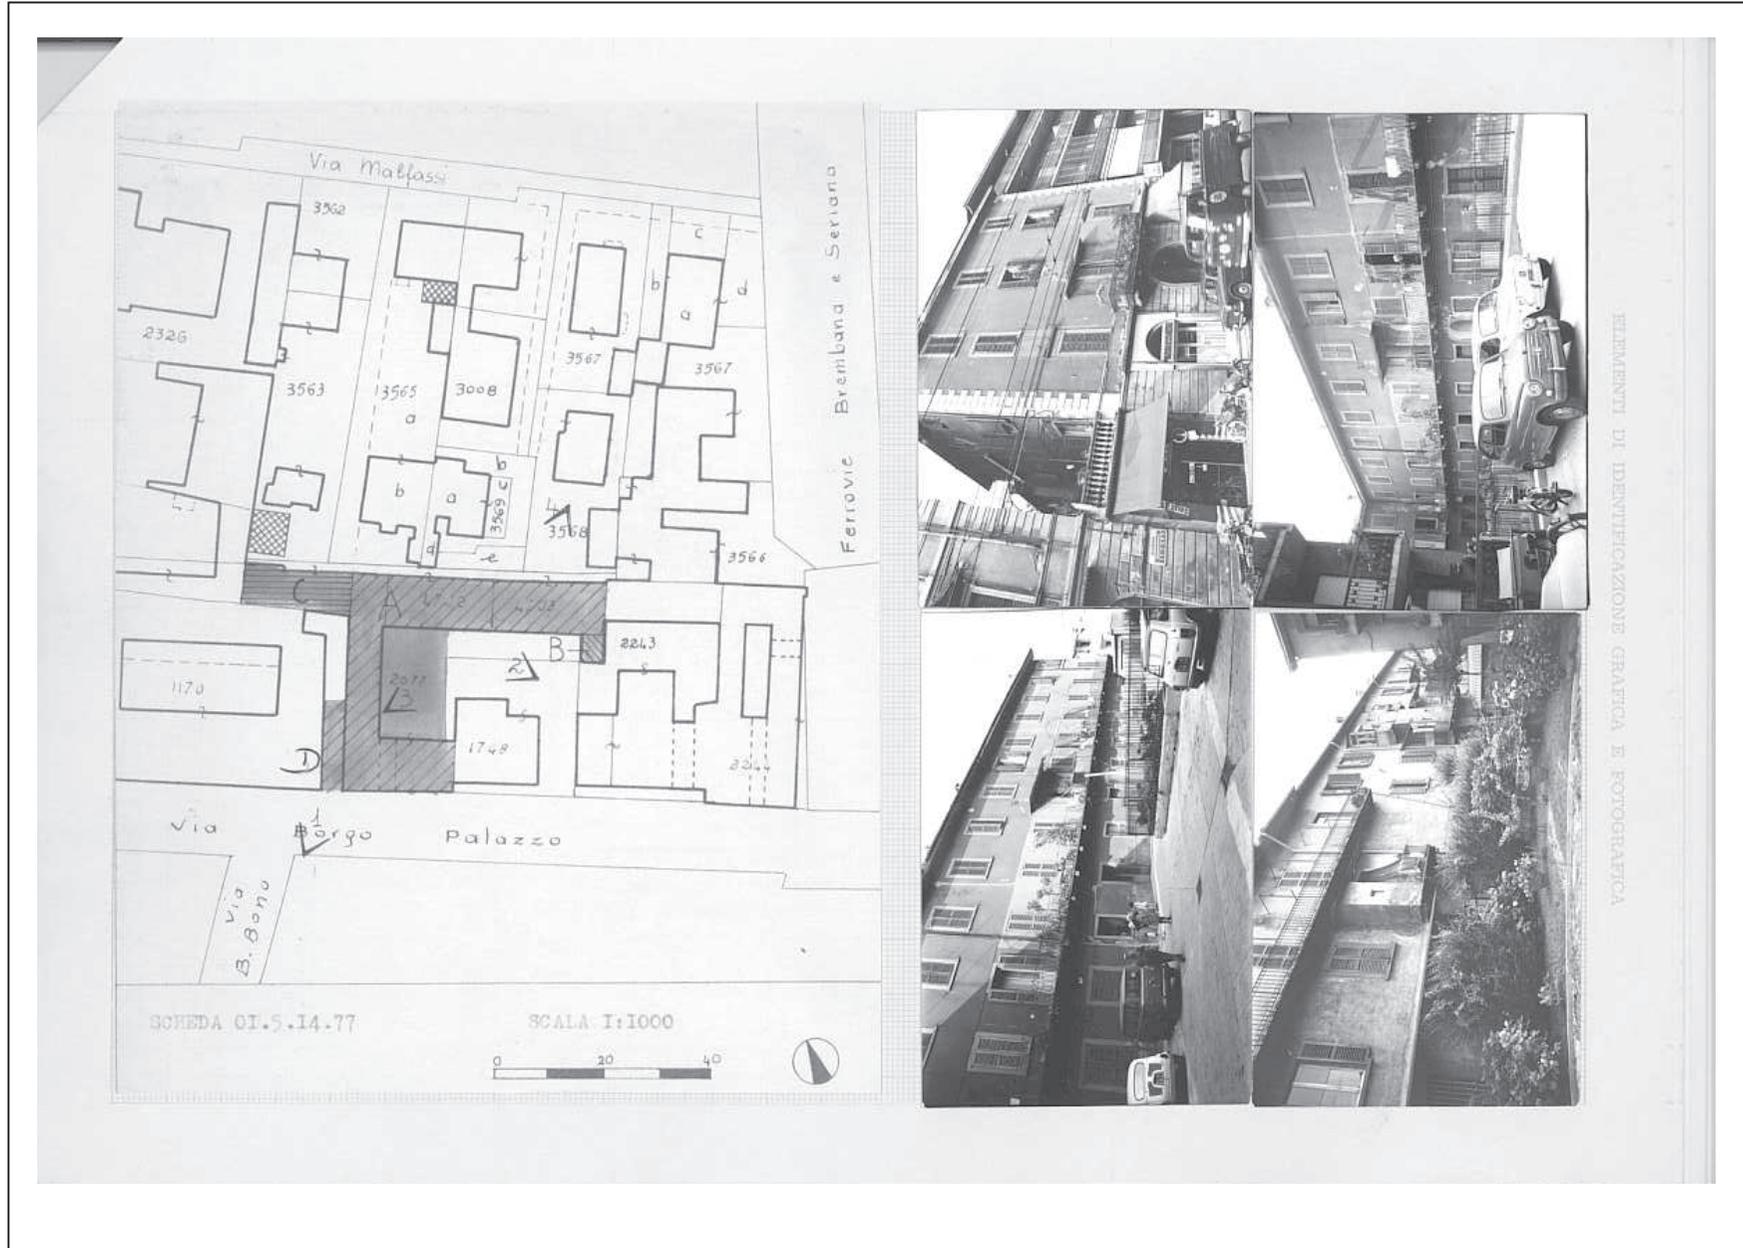
PROTEZIONE PROPOSTA																		resto dell'edificio									A-C=3								
																		spazi liberi									B-D=6								
																		DESTINAZIONE DI PIANO																	
DATI CRONOLOGICI																		DATI TIPOLOGICI									STRUTTURE E MATERIALI								
Costruito nel 1880(data sul ballatoio)																		Corpo A: edificio originariamente									Muratura mista, intonacata								
Modificate varie aperture sul cortile																		isolato con pianta irregolarmente									Solai in legno								
in modo disordinato																		a L. Copertura a due falde									Tetto con orditura in legno e manto								
Prolungato il corpo C coperto a terrazza																		Altezza di quattro piani su strada									in coppi								
Coperto fino al 1° piano lo spazio di																		di tre nell'interno									Ballatoi con struttura portante in arena								
distacco dal mp.1170 (D)																		Ballatoio continuo al 1° piano attor-									ria e ringhiere in ferro

no al cortile									Contorni aperture in arenaria								
																		Corpo B: a un piano con copertura									Cancello di ferro al termine dell'an-								
																		piana (garage)									drone								
																		CARATTERISTICHE PARTICOLARI E CONTESTO									PROPOSTE DI RESTAURO								
PROPRIETARIO ATTUALE																		Nel corpo A tre vani scale; due col-									Possibilità di passaggio pedonale per								
																		lonne toscane parzialmente murate									via Malfassi eliminando il corpo D								
																		danno accesso dal cortile al vano									OSSERVAZIONI								
BIBLIOGRAFIA																		scale posto di fronte all'ingresso									Con questo edificio si conclude la cor-								
																		Pilastri in arenaria nel corpo C									tina valida da questo lato								
DOCUMENTI ANNESSI																		Facciata simmetrica di buona archi-									REDATTA DA G.Colmuto Zanella-aprile 1973

NEG.128.7a/128.23a/126.33a/138.21a																		tettura con tre aperture ad arco a									REVISIONATA DA V.Zanella-maggio 1973								
																		piano terra, zoccolo trattato a bu-									VISTA DA								
																		gnato e ba-																	
																		cone sopra il portale; bugnati pure																	
																		gli spigoli
