COMUNE DI BERGAMO									INVENTARIO DEI BENI CULTURALI E AMBIENTALI									MONUMENTI																																			
DENOMINAZIONE Edificio residenziale																		EPOCA Sec. XX prima e dopo 1940									NUMERO SCHEDA																										
LOCALITA VIA Nazario Sauro																		N. CIV. 32									017   021   2																										
CATASTO Castagneta foglio 8 ( Mappale 608 - 885 Partita 6231 ) N.C.E.U.																																																					
PROPRIETA privata																		USO ATTUALE abitazione																																			
STATO DI CONSERVAZIONE			A Buono B Medio C Cattivo			STRUTTURA PORTANTE			X B C			PARTI COMPLEMENTARI			X B C			COPERTURA			X B C			INTERNO			X B C			UMIDITA			A Inesistente B Tracce C Rilevante			X B C			GRADO														
PROTEZIONE ESISTENTE N.A. P.R.G. Art. 52																																																					
PROTEZIONE PROPOSTA																											3

COMUNE DI BERGAMO - UFFICIO CENTRALE DEL TERRITORIO

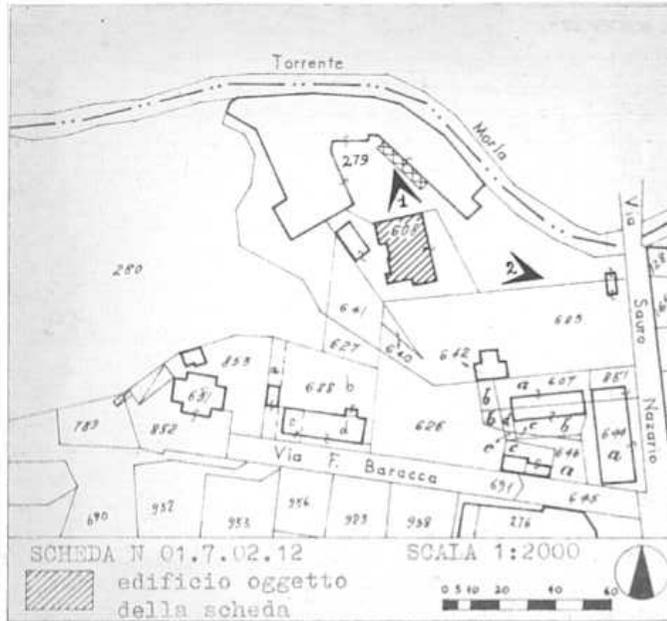
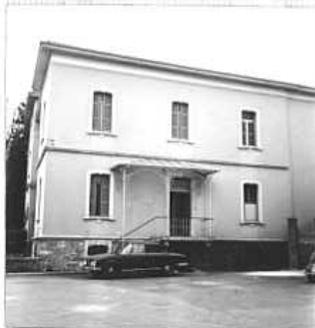
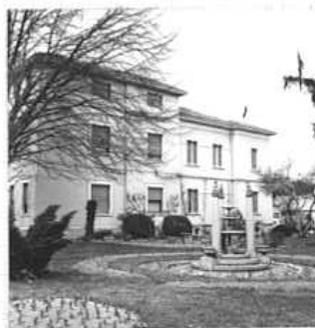
DATI CRONOLOGICI																		DATI TIPOLOGICI																		DATI TECNICI																	
EPOCA DI COSTRUZIONE																		Edificio a pianta irregolare.																		STRUTTURE E MATERIALI																	
Intorno al 1910																		Altezza di due tre piani + seminterrato.																		Contorni delle aperture in pietra artificiale nella parte originaria e in travertino in quella recente.																	
																		Copertura A padiglione.																		Manto del tetto in marsigliesi.																	
TRASFORMAZIONI																																																					
Ampliamento e sopraelevazione a sud intorno al 1955.																																																					
																		CARATTERISTICHE PARTICOLARI																																			
																		Pensilina in ferro e vetro sul fronte nord di gusto liberty.
