| 1 2 3 4 5 6 7 8 9 | | | | | | | | | 1 2 3 4 5 6 7 8 9 | | | | | | | | | 1 2 3 4 5 6 7 8 9 | | | | | | | | | | | | | | | | | | | | | | | | | | | | | | | | | | | |
|---|--|--|---|--|--|---|--|--|---|--|--|---|--|--|---|--|--|---|--|--|---|--|--|---|--|--|---|--|--|---|--|--|---|--|--|---|--|--|---|--|--|--|--|--|--|--|--|--|--|--|--|--|--|
| COMUNE DI BERGAMO | | | | | | | | | | | | | | | | | | INVENTARIO DEI BENI CULTURALI E AMBIENTALI | | | | | | | | | | | | | | | | | | MONUMENTI | | | | | | | | | | | | | | | | | |
| DENOMINAZIONE <u>Traccia ed elementi murari occidentali del Baluardo di S. Pietro</u> | | | | | | | | | | | | | | | | | | EPOCA <u>sec. XVI-XX (prima '40)</u> | | | | | | | | | | | | | | | | | | NUMERO SCHEDA | | | | | | | | | | | | | | | | | |
| LOCALITÀ <u>Città Alta - Forte di S. Marco</u> | | | | | | | | | | | | | | | | | | VIA <u>C. Beltrami</u> | | | | | | | | | | | | | | | | | | N. CIV. <u>---</u> | | | | | | | | | | | | | | | | | |

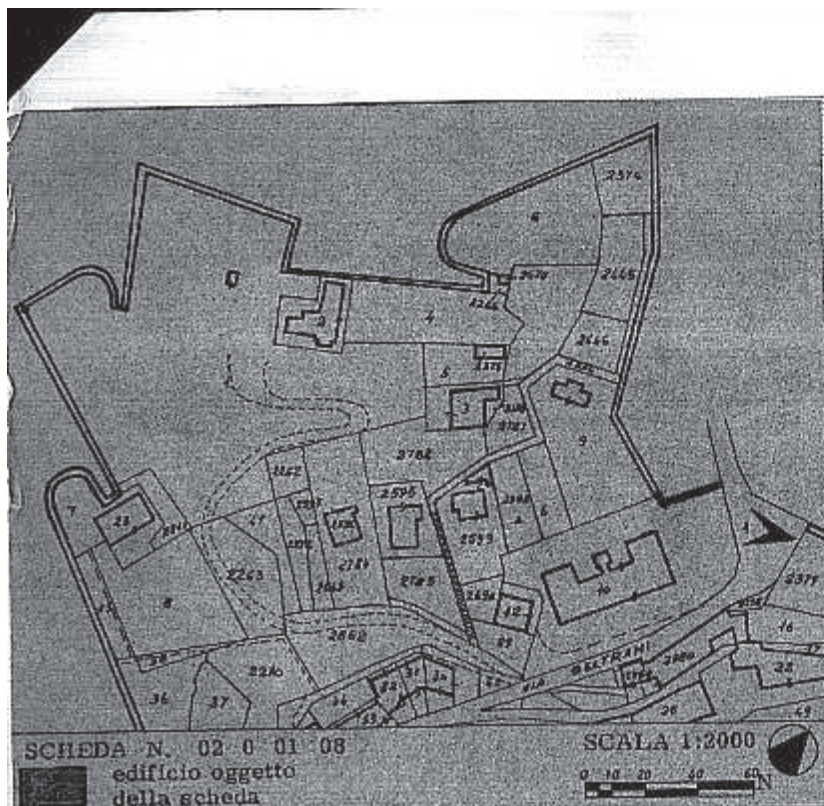
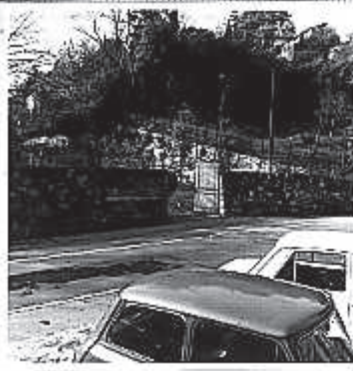
ELEMENTI DI IDENTIFICAZIONE GRAFICA E SITOGRAFICA

| 1 2 3 4 5 6 7 8 9 | | | | | | | | | 1 2 3 4 5 6 7 8 9 | | | | | | | | | 1 2 3 4 5 6 7 8 9 | | | | | | | | | | | | | | | | | | | | | | | | | | | | | | | | | | | |
|---|--|--|---|--|--|---|--|--|---|--|--|---|--|--|---|--|--|---|--|--|---|--|--|---|--|--|---|--|--|---|--|--|---|--|--|---|--|--|---|--|--|--|--|--|--|--|--|--|--|--|--|--|--|
| <u>periore dell'attuale strada.</u> | | | | | | | | | | | | | | | | | | <u>Ex faccia nord-occidentale: fra le pie-</u> | | | | | | | | | | | | | | | | | | | | | | | | | | | | | | | | | | | |
| | | | | | | | | | | | | | | | | | | <u>tre pesante listatura. Nello spazio a</u> | | | | | | | | | | | | | | | | | | | | | | | | | | | | | | | | | | | |
| | | | | | | | | | | | | | | | | | | <u>Ex faccia nord: (porzione est), parte</u> | | | | | | | | | | | | | | | | | | | | | | | | | | | | | | | | | | | |
| | | | | | | | | | | | | | | | | | | <u>dell'antica muratura è visibile ad ovest.</u> | | | | | | | | | | | | | | | | | | | | | | | | | | | | | | | | | | | |

- a) di medie dimensioni, non squadrate e irregolarmente disposte.  
Faccia nord (porzione orientale): il muro sul quale è impostato a sud l'edificio al civico n° costituisce la parte bassa della scarpa del baluardo.
- c) con alcuni alberi recentemente piantumati. A nord giardino con un affioramento di pietra arenaria appena oltre il muro.  
La porzione est è caratterizzata dall'avere a sud un ampio slargo (v. scheda n. 0200126).
- d) delle mura.

| 1 2 3 4 5 6 7 8 9 | | | | | | | | | 1 2 3 4 5 6 7 8 9 | | | | | | | | | 1 2 3 4 5 6 7 8 9 | | | | | | | | | | | | | | | | | | | | | | | | | | | | | | | | | | | |
|---|--|--|---|--|--|---|--|--|---|--|--|---|--|--|---|--|--|---|--|--|---|--|--|---|--|--|---|--|--|---|--|--|---|--|--|---|--|--|---|--|--|--|--|--|--|--|--|--|--|--|--|--|--|
| PROPRIETARIO ATTUALE | | | | | | | | | | | | | | | | | | | | | | | | | | | | | | | | | | | | PROPOSTE DI RESTAURO <u>Ex faccia nord-occi-</u> | | | | | | | | | | | | | | | | | |
| | | | | | | | | | | | | | | | | | | | | | | | | | | | | | | | | | | | | <u>dale: togliere la pesante listatura</u> | | | | | | | | | | | | | | | | | |
| | | | | | | | | | | | | | | | | | | | | | | | | | | | | | | | | | | | | <u>fra le pietre e la rete metallica.</u> | | | | | | | | | | | | | | | | | |
