| 1 2 3 4 5 6 7 8 9 | | | | | | | | | 1 2 3 4 5 6 7 8 9 | | | | | | | | | 1 2 3 4 5 6 7 8 9 | | | | | | | | | | | | | | | | | | | | | | | | | | | | | | | | | | | |
|---|--|--|---|--|--|---|--|--|---|--|--|---|--|--|---|--|--|---|--|--|---|--|--|---|--|--|---|--|--|---|--|--|---|--|--|---|--|--|---|--|--|--|--|--|--|--|--|--|--|--|--|--|--|
| <b>COMUNE DI BERGAMO</b> | | | | | | | | | | | | | | | | | | <b>INVENTARIO DEI BENI CULTURALI E AMBIENTALI</b> | | | | | | | | | | | | | | | | | | <b>MONUMENTI</b> | | | | | | | | | | | | | | | | | |
| DENOMINAZIONE <u>Corso di servizio della Villa Immobiliare Colle Aperto</u> | | | | | | | | | | | | | | | | | | EPOCA <u>Sec. XIX-XX (prima '40)</u> | | | | | | | | | | | | | | | | | | NUMERO SCHEDA | | | | | | | | | | | | | | | | | |
| LOCALITÀ <u>Città Alta - Forte di S. Marco</u> | | | | | | | | | | | | | | | | | | VIA <u>Scaletta di Colle Aperto</u> | | | | | | | | | | | | | | | | | | N. CIV. <u>28</u> | | | 0 2 0 0 1 1 3 | | | | | | | | | | | | | | |

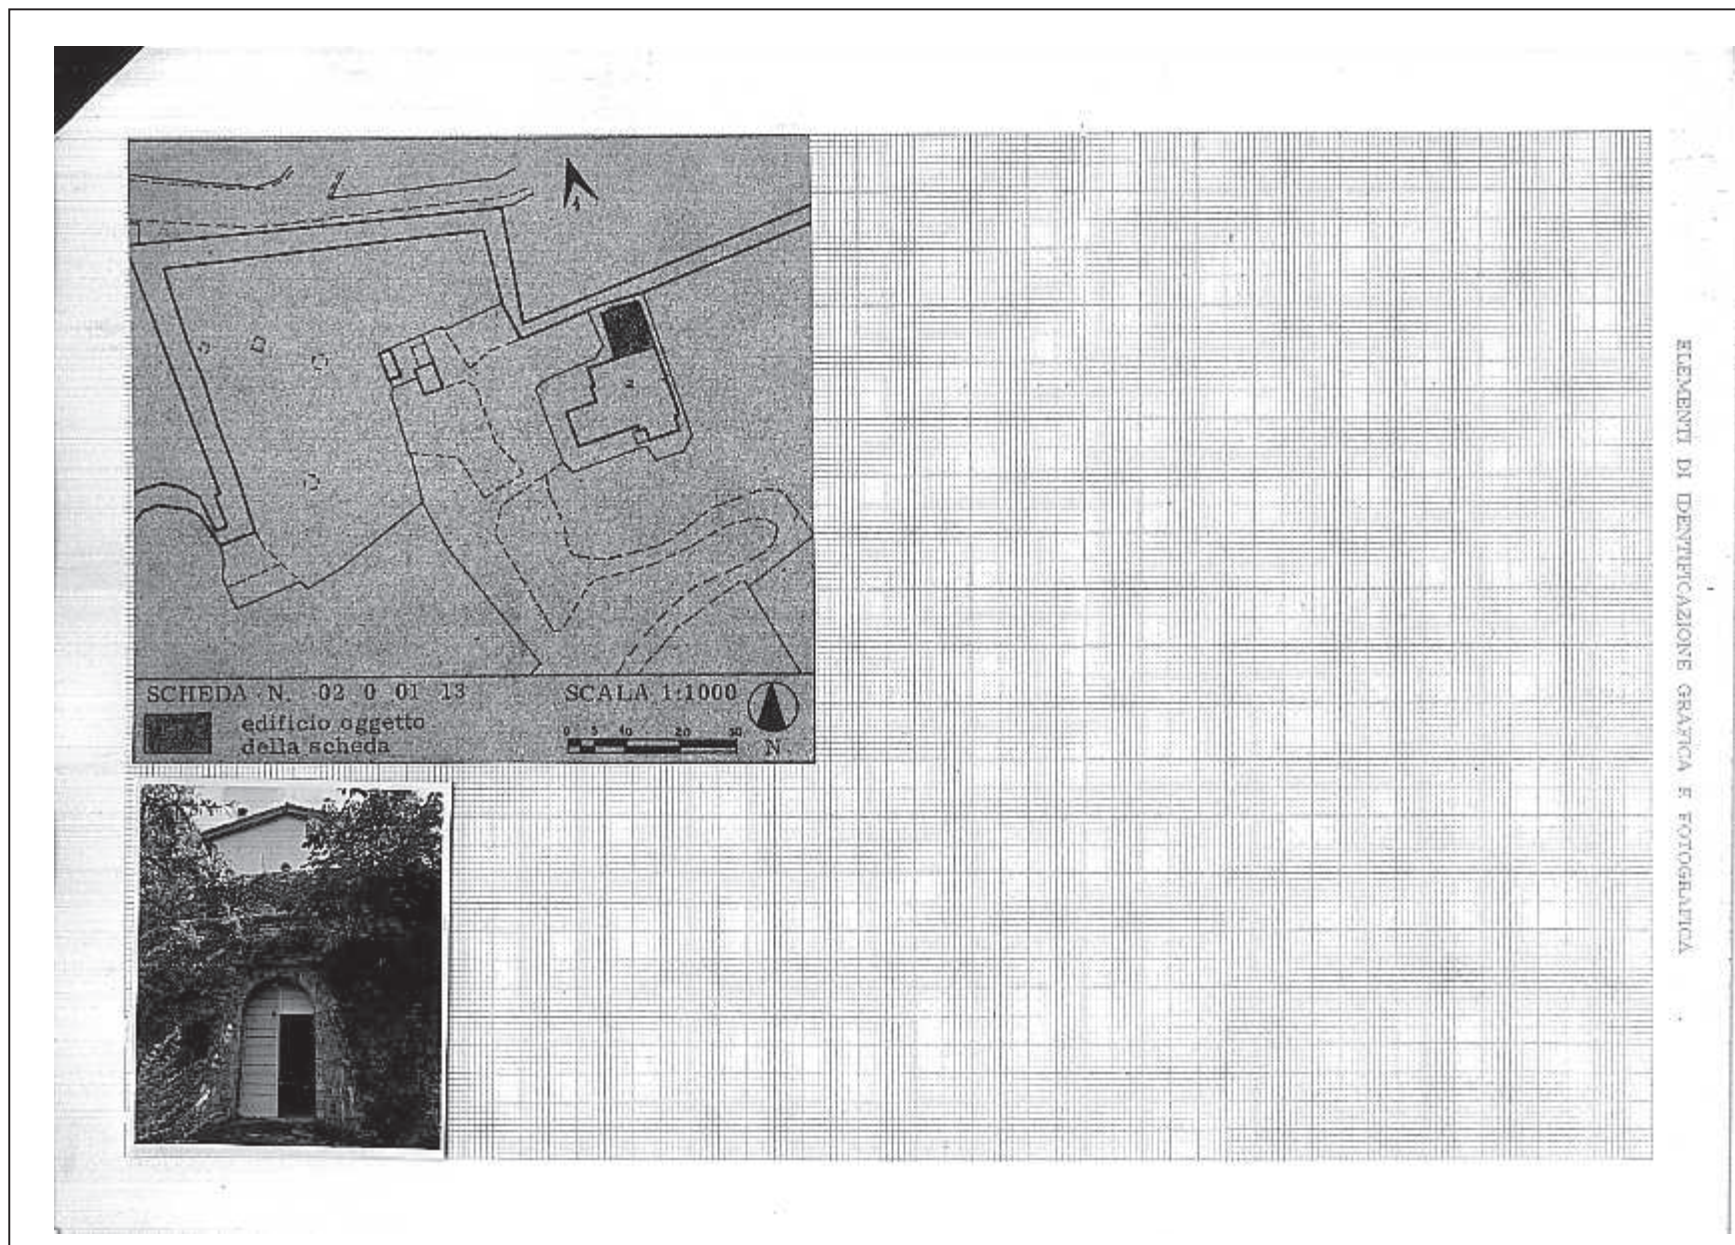
| 1 2 3 4 5 6 7 8 9 | | | | | | | | | 1 2 3 4 5 6 7 8 9 | | | | | | | | | 1 2 3 4 5 6 7 8 9 | | | | | | | | | | | | | | | | | | | | | | | | | | | | | | | | | | | |
|---|--|--|---|--|--|---|--|--|---|--|--|---|--|--|---|--|--|---|--|--|---|--|--|---|--|--|---|--|--|---|--|--|---|--|--|---|--|--|---|--|--|--|--|--|--|--|--|--|--|--|--|--|--|
| EPOCA DI COSTRUZIONE <u>Sec. XIX (seconda metà)</u> | | | | | | | | | | | | | | | | | | Edificio incorporato ad altro corpo di fabbrica, pianta quadrangolare; 2 piani, tetto a 2 falde, aperture rettangolari. | | | | | | | | | | | | | | | | | | STRUTTURE E MATERIALI <u>Muratura mista, solaie e tetto in legno, manto in coppi, fronti intonacati.</u> | | | | | | | | | | | | | | | | | |
| TRASFORMAZIONI <u>Ristrutturato all'inizio del sec. XX all'epoca dell'erezione della Villa Immobiliare Colle Aperto che ingloba la porzione centro meridionale.</u> | | | | | | | | | | | | | | | | | | | | | | | | | | | | | | | | | | | | | | | | | | | | | | | | | | | | | |
| | | | | | | | | | | | | | | | | | | Questo edificio si dispone esattamente sopra il passaggio coperto della Porta del Soccorso (scheda n. 0200105). Cioè è la parete nord. | | | | | | | | | | | | | | | | | | | | | | | | | | | | | | | | | | | |

| 1 2 3 4 5 6 7 8 9 | | | | | | | | | 1 2 3 4 5 6 7 8 9 | | | | | | | | | 1 2 3 4 5 6 7 8 9 | | | | | | | | | | | | | | | | | | | | | | | | | | | | | | | | | | | |
|---|--|--|---|--|--|---|--|--|---|--|--|---|--|--|---|--|--|---|--|--|---|--|--|---|--|--|---|--|--|---|--|--|---|--|--|---|--|--|---|--|--|--|--|--|--|--|--|--|--|--|--|--|--|
| PROPRIETARIO ATTUALE | | | | | | | | | | | | | | | | | | | | | | | | | | | | | | | | | | | | PROPOSTE DI RESTAURO <u>Revisione della copertura.</u> | | | | | | | | | | | | | | | | | |
