| 1 | 2 | 3 | 4 | 5 | 6 | 7 | 8 | 9 | 1 | 2 | 3 | 4 | 5 | 6 | 7 | 8 | 9 | 1 | 2 | 3 | 4 | 5 | 6 | 7 | 8 | 9 | | | |
|--|---|--|---|---|---|---|---|---|---|---|---|---|---|---|---|---|---|---|---|---|---|---|--|---|---|---|--|--|--|
| COMUNE DI BERGAMO | | | | | | | | | | INVENTARIO DEI BENI CULTURALI E AMBIENTALI | | | | | | | | | | MONUMENTI | | | | | | | | | |
| DENOMINAZIONE Casello di Roccolo | | | | | | | | | | epoca sec.XIX-XX (dopo '40) | | | | | | | | | | NUMERO SCHEDA | | | | | | | | | |
| LOCALITÀ Città alta - Forte di S. Marco | | | | | | | | | | Scaletta di Colle Aperto n. civ. 38 | | | | | | | | | | 10200114 | | | | | | | | | |

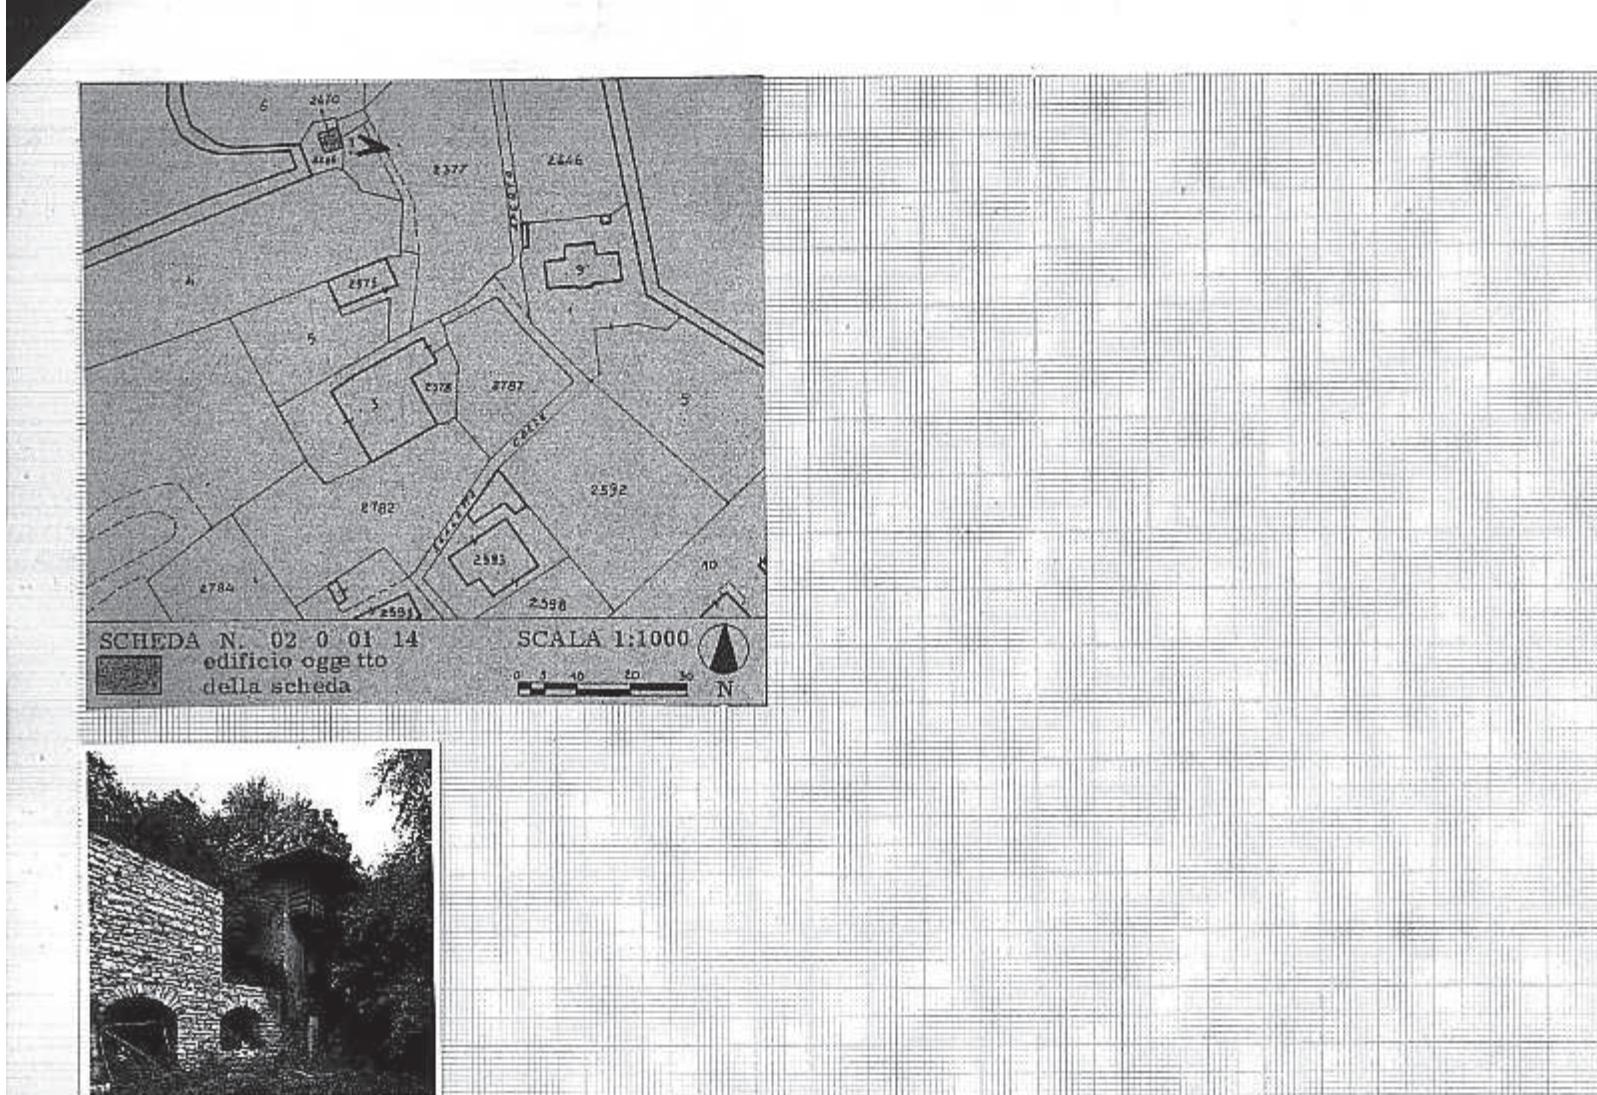
ELEMENTI DI IDENTIFICAZIONE GRAFICA E FOTOGRAFICA

| 1 | 2 | 3 | 4 | 5 | 6 | 7 | 8 | 9 | 1 | 2 | 3 | 4 | 5 | 6 | 7 | 8 | 9 | 1 | 2 | 3 | 4 | 5 | 6 | 7 | 8 | 9 | | | |
|--|---|--|---|---|---|---|---|---|---|---|---|---|---|---|---|---|---|---|---|---|---|---|--|---|---|---|--|--|--|
| EPOCA DI COSTRUZIONE Sec. XIX. | | | | | | | | | | Piccolo edificio isolato, impostato sopra una cannoniera del baluardo di Castagneta. Pianta quadrata. 2 piani. Tetto a falda. | | | | | | | | | | STRUTTURE E MATERIALI Muratura mista. Tetto e solai in legno. Manto in coppi. Fronti intonacati. Aperture senza contorni. Ballatoio e scala esterna in legno. Il giardino è delimitato a est e a filo delle mura da recinzione metallica. | | | | | | | | | |
| TRASFORMAZIONI Recentemente rifatti il ballatoio e la scala esterna. | | | | | | | | | | Al P.T. piccola finestra rettangolare. Al 1°P. una porta-finestra e ballatoio ad angolo. Altri fronti senza aperture. | | | | | | | | | | | | | | | | | | | |
| CARATTERISTICHE PARTICOLARI Gronda con travetti a vista. Ballatoio e scale esterna in legno. | | | | | | | | | | | | | | | | | | | | | | | | | | | | | |

| 1 | 2 | 3 | 4 | 5 | 6 | 7 | 8 | 9 | 1 | 2 | 3 | 4 | 5 | 6 | 7 | 8 | 9 | 1 | 2 | 3 | 4 | 5 | 6 | 7 | 8 | 9 | | | |
|--|---|--|---|---|---|---|---|---|---|---|---|---|---|---|---|---|---|---|---|---|---|---|--|---|---|---|--|--|--|
| PROPRIETARIO ATTUALE | | | | | | | | | | | | | | | | | | | | PROPOSTE DI RESTAURO Rifare gli intonaci. Sistemare serramenti. Salvaguardare il contesto esterno (rapporto casello e roccolo). | | | | | | | | | |
