| COMUNE DI BERGAMO | | | | | | | | | | INVENTARIO DEI BENI CULTURALI E AMBIENTALI | | | | | | | | | | MONUMENTI | | | | | | | | | | | | | | | | | | | | | | | | | | | | | | | | | | | | | | | | | | | | | | | | | | | | | | | | | | | |
| DENOMINAZIONE Cortina fra la Porta di S.Alessandro e il Baluardo di S.Ales- | | | | | | | | | | EPOCA sec. XVI. | | | | | | | | | | NUMERO SCHEDA | | | | | | | | | | | | | | | | | | | | | | | | | | | | | | | | | | | | | | | | | | | | | | | | | | | | | | | | | | | |
| LOCALITÀ Città Alta - Colle Aperto, sandro. mm Colle Aperto | | | | | | | | | | N. CIV. --- | | | | | | | | | | 0 2 0 0 3 0 2 | | | | | | | | | | | | | | | | | | | | | | | | | | | | | | | | | | | | | | | | | | | | | | | | | | | | | | | | | | | |

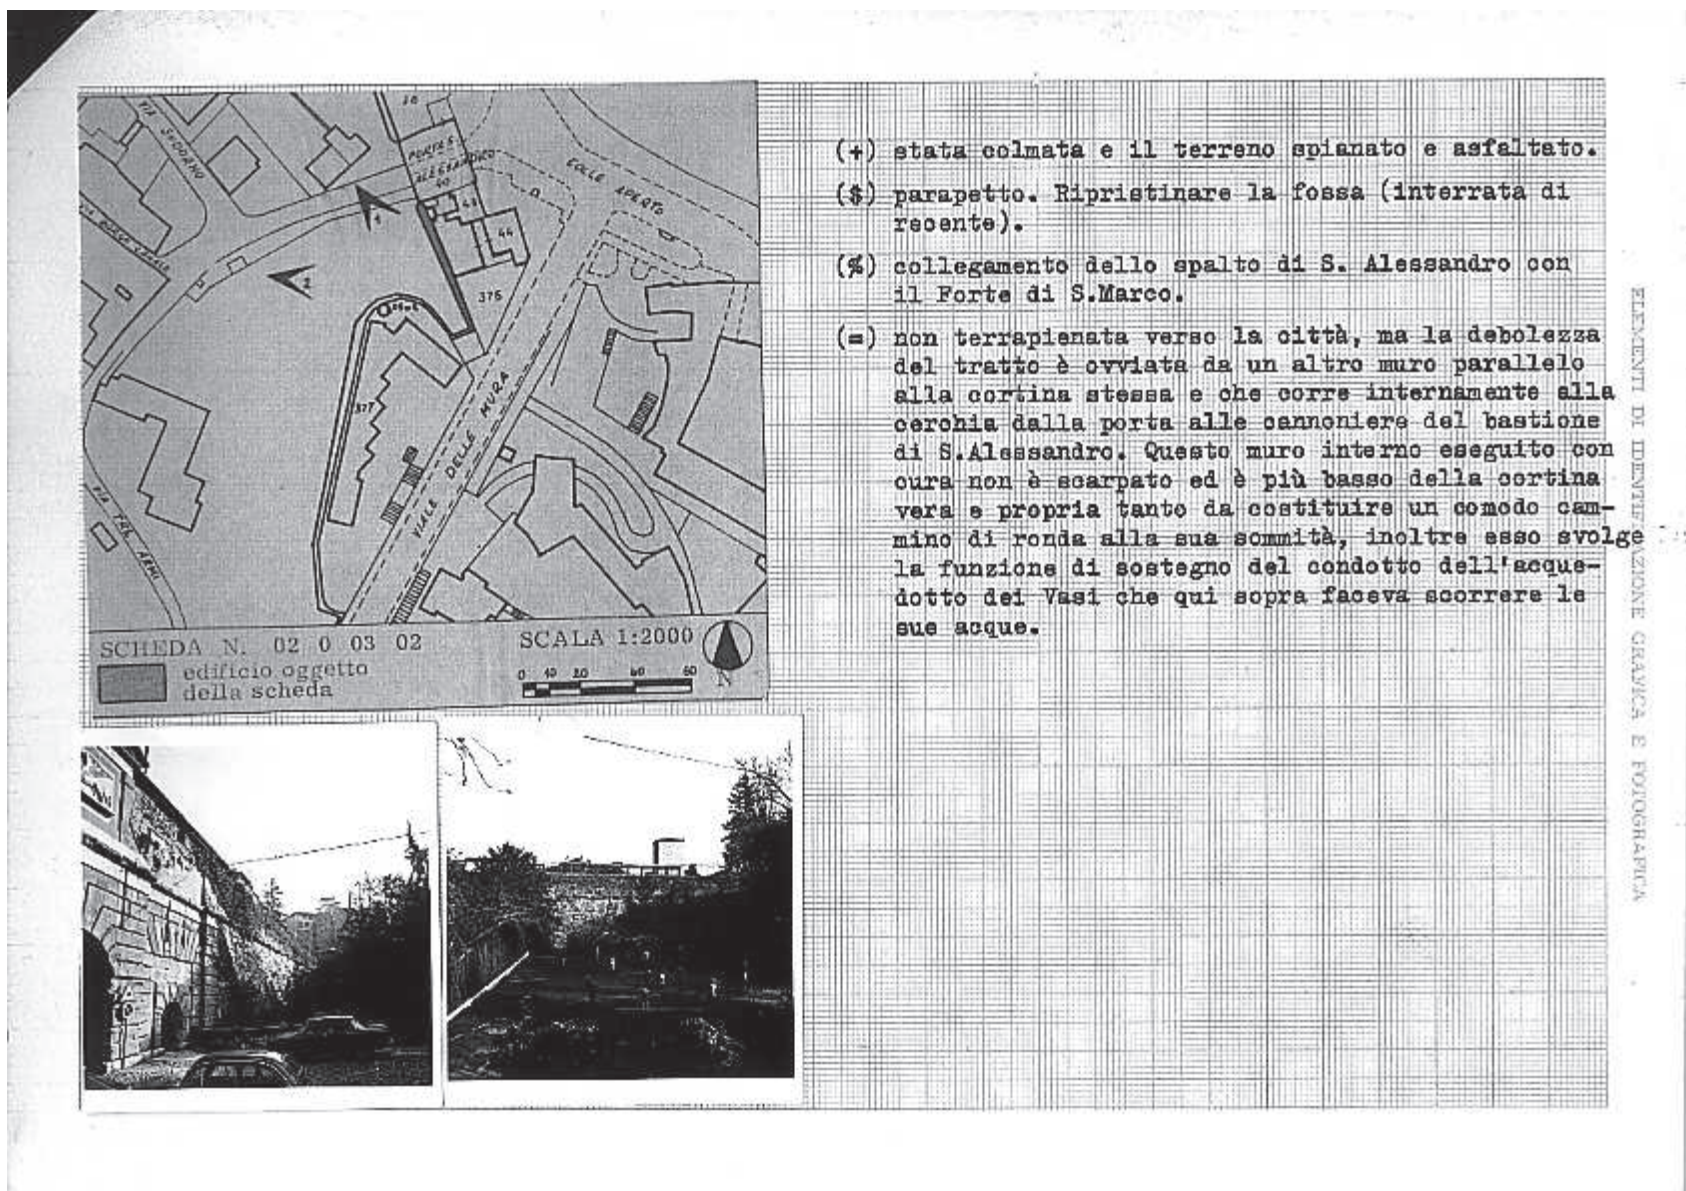
| COMUNE DI BERGAMO | | | | | | | | | | INVENTARIO DEI BENI CULTURALI E AMBIENTALI | | | | | | | | | | MONUMENTI | | | | | | | | | | | | | | | | | | | | | | | | | | | | | | | | | | | | | | | | | | | | | | | | | | | | | | | | | | | |
|---|--|--|--|--|--|--|--|--|--|---|--|--|--|--|--|--|--|--|--|---|--|--|--|--|--|--|--|--|--|---|--|--|--|--|--|--|--|--|--|---|--|--|--|--|--|--|--|--|--|---|--|--|--|--|--|--|--|--|--|---|--|--|--|--|--|--|--|--|--|---|--|--|--|--|--|--|--|--|--|
| EPOCA DI COSTRUZIONE Seconda metà del sec. XVI. | | | | | | | | | | Porzione della cinta veneta cinquecentesca costituente parte del complesso bastionato posto a difesa della Porta S.Alessandro. Alta muraglia scarpata, redondone, bassa cortina e parapetto. Il muro è realizzato in pietre disposte in corsi abbastanza regolari. | | | | | | | | | | STRUTTURE E MATERIALI Muratura interamente eseguita in pietra arenaria locale; pietre connesse quasi a secco. | | | | | | | | | | | | | | | | | | | | | | | | | | | | | | | | | | | | | | | | | | | | | | | | | | | | | | | | | | | |
| TRASFORMAZIONI Sec. XX graduale interrimento della fossa. Negli anni '60 addossato al muro (parte nord) un corpo di fabbrica. 1972 colmata interamente la fossa e asfaltata l'area ricavata. | | | | | | | | | | CARATTERISTICHE PARTICOLARI Alcune pietre dalla lavorazione più accurata denotano la loro provenienza da edifici qui esistenti e demoliti per la costruzione del muro. Due grandi archi sostengono il muro interno nella parte appena a sud della porta di S.Alessandro. | | | | | | | | | | PROPOSTE DI RESTAURO Verifica e restauro del paramento. Estirpare erbe e rampicanti dai muri. Demolire i corpi di fabbrica costruiti a ridosso del (\$) | | | | | | | | | | | | | | | | | | | | | | | | | | | | | | | | | | | | | | | | | | | | | | | | | | | | | | | | | | | |
| PROPRIETARIO ATTUALE | | | | | | | | | | CONTESTO INTERNO ED ESTERNO Ad est del muro è stato addossato negli anni '60 un corpo di fabbrica con espansioni sopra il muro stesso più a sud l'area è tenuta a giardino con alcune piante anche di alto fusto. Ad ovest la fossa è (+) | | | | | | | | | | UTILIZZAZIONE PROPOSTA Passaggio pedonale pubblico sul cammino di ronda a (\$) | | | | | | | | | | | | | | | | | | | | | | | | | | | | | | | | | | | | | | | | | | | | | | | | | | | | | | | | | | | |
