COMUNE DI BERGAMO										INVENTARIO DEI BENI CULTURALI E AMBIENTALI										MONUMENTI								
DENOMINAZIONE <u>Cannoniera nord del Baluardo di S. Alessandro</u>										EPOCA <u>sec. XVI-XIX-XX (dopo 140)</u>										NUMERO SCHEDA								
LOCALITÀ <u>Città Alta - Colle Aperto</u>										VIA <u>le delle Mura</u>										N. CIV. <u>---</u>								
CATASTO <u>Com. cens. Bergamo città / fg. 1 / mp. 375</u>																				0 2 0 0 3 0 4								
PROPRIETÀ <u>comunale</u>										USO ATTUALE <u>nessuno</u>																		
STATO DI CONSERVAZIONE		A Buono B Medio C Cautivo		STRUTTURA		FONTANTE <input checked="" type="checkbox"/> <input type="checkbox"/> <input type="checkbox"/>		PARTI COMPLEMENTARI		A <input type="checkbox"/> B <input type="checkbox"/> C <input type="checkbox"/>		COBERTURA		A <input type="checkbox"/> B <input type="checkbox"/> C <input type="checkbox"/>		INVERNO		A <input checked="" type="checkbox"/> B <input type="checkbox"/> C <input type="checkbox"/>		UMIDITÀ		A Inesistente B Tracce C Rillevante		A <input type="checkbox"/> B <input type="checkbox"/> C <input checked="" type="checkbox"/>		GRADO

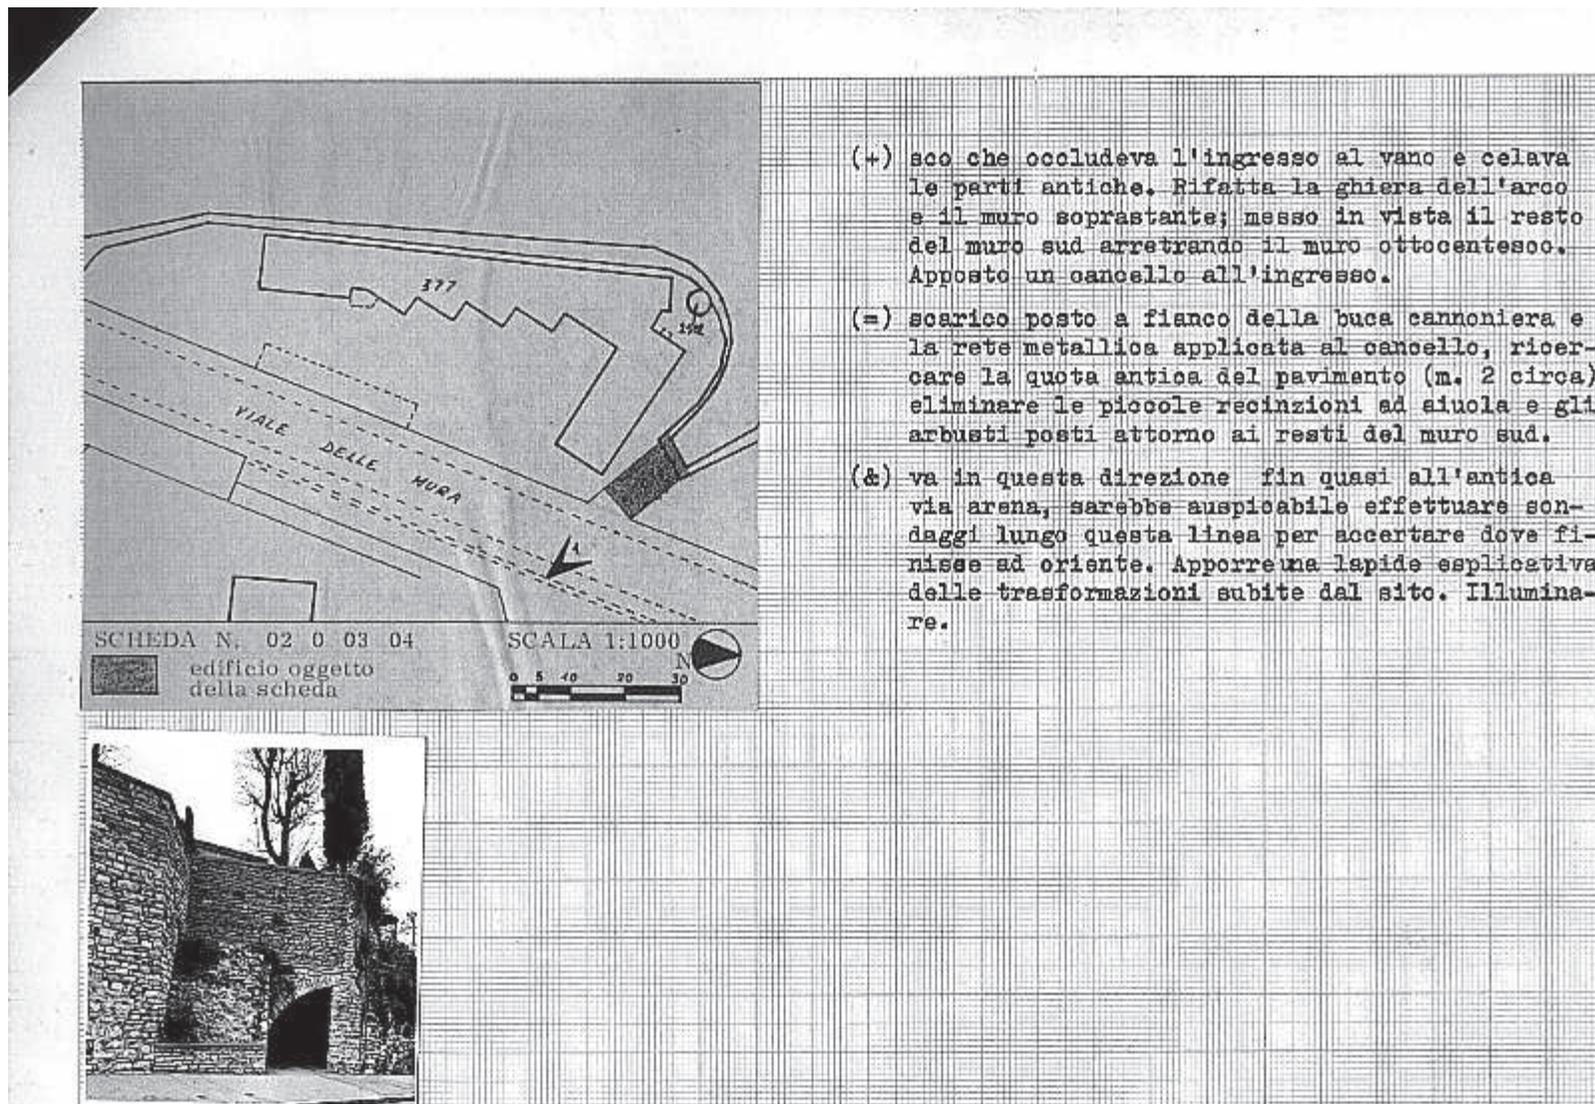
PROTEZIONE ESISTENTE										D.M. <u>4/1/57</u>										PRG <u>1969: N.A. art. 11</u>								
PROTEZIONE PROPOSTA										PPRC										1								
DATI CRONOLOGICI										DATI TIPOLOGICI										DATI TECNICI								
EPOCA DI COSTRUZIONE <u>Sec. XVI (Seconda metà)</u>										. Ampio vano irregolarmente rettangolare voltato a botte, nel muro di fondo buca cannoniera strombata, realizzata in pietra perfettamente squadrata e posate in corsi regolari. Ingresso arcuato. Il muro interno ottocentesco è costituito da pietre disposte disordinata										STRUTTURE E MATERIALI <u>Murature in pietra arenaria locale legata a calce. Cancello in ferro. Pavimento in terra. Le strutture murarie eseguite nel recente restauro sono in pietra arenaria grigia, le piastre in arenaria. Il muro sud è costituito da pietrame e mattoni legati a calce. Il rivestimento in pietre disposte con ordine.</u>								
TRASFORMAZIONI <u>Sec. XIX (seconda metà) arretrato un muro di divisione interna del locale, demolito il muro di contenimento del terrapieno a nord, demolito l'antico ingresso (arretrato), eretto un muro di recinzione a filo della via occludendo l'ingresso e mascherando le parti antiche, tamponate le buche cannoniere. Sec. XX (metà anni sessanta) demolito il muro ottocente (+)</u>										CARATTERISTICHE PARTICOLARI <u>Metà dell'arco di ingresso è occluso da spesso muro. Ricche formazioni calcaree (stalattiti e veli) sulla volta e lungo le pareti interne.</u>										PROPOSTE DI RESTAURO <u>Demolire la parete ottocentesca interna che divide il locale in 2 parti, aprire le buche cannoniere, asportare il condotto di (=)</u>

PROPRIETARIO ATTUALE										CONTESTO INTERNO ED ESTERNO										UTILIZZAZIONE PROPOSTA								
BIBLIOGRAFIA <u>Caccia 1797, Salvioni 1829, Fornoni 1885, 1891; Mazzi 1908; Angeli 1969.</u>										Attorno al vano vi sono spazi liberi tenuti a giardino, un bel cipresso sopra l'ingresso.										OSSERVAZIONI <u>Il grosso muro posto a sud costituisce il resto del muro che conteneva a nord il terrapieno del Baluardo di S. Alessandro che prosegue (&)</u>								
DOCUMENTI ANNESSI <u>v. schede n. 0200302-03-07</u>										Es deve proteggere il contesto urbano <input checked="" type="checkbox"/> <input type="checkbox"/> NO										REDATTA DA <u>IL</u>								
Vedi nel retro della scheda elementi di identificazione grafica e fotografica										Es deve proteggere il contesto storico <input checked="" type="checkbox"/> <input type="checkbox"/> NO										CONTROLLATA <u>SANDRO ANGELINI ARCU.</u> <u>12 MAR. 1975</u>
