| 1 2 3 4 5 6 7 8 9 | | | | | | | | | 1 2 3 4 5 6 7 8 9 | | | | | | | | | 1 2 3 4 5 6 7 8 9 | | | | | | | | | | | | | | | | | | | | | | | |
|---|--|--|---|--|--|---|--|--|---|--|--|---|--|--|---|--|--|---|--|--|---|--|--|---|--|--|---|--|--|---|--|--|---|--|--|---|--|--|---|--|--|
| <b>COMUNE DI BERGAMO</b> | | | | | | | | | | | | | | | | | | <b>INVENTARIO DEI BENI CULTURALI E AMBIENTALI</b> | | | | | | | | | | | | | | | | | | <b>MONUMENTI</b> | | | | | |
| DENOMINAZIONE <b>EDIFICIO RESIDENZIALE</b> | | | | | | | | | | | | | | | | | | EPOCA <b>Sec.XVII</b> | | | | | | | | | | | | | | | | | | NUMERO SCHEDA | | | | | |
| LOCALITÀ <b>Città Alta</b> | | | | | | | | | | | | | | | | | | VIA <b>Piazza Mascheroni</b> | | | | | | | | | | | | | | | | | | N. CIV. <b>5-5a</b> | | | | | |

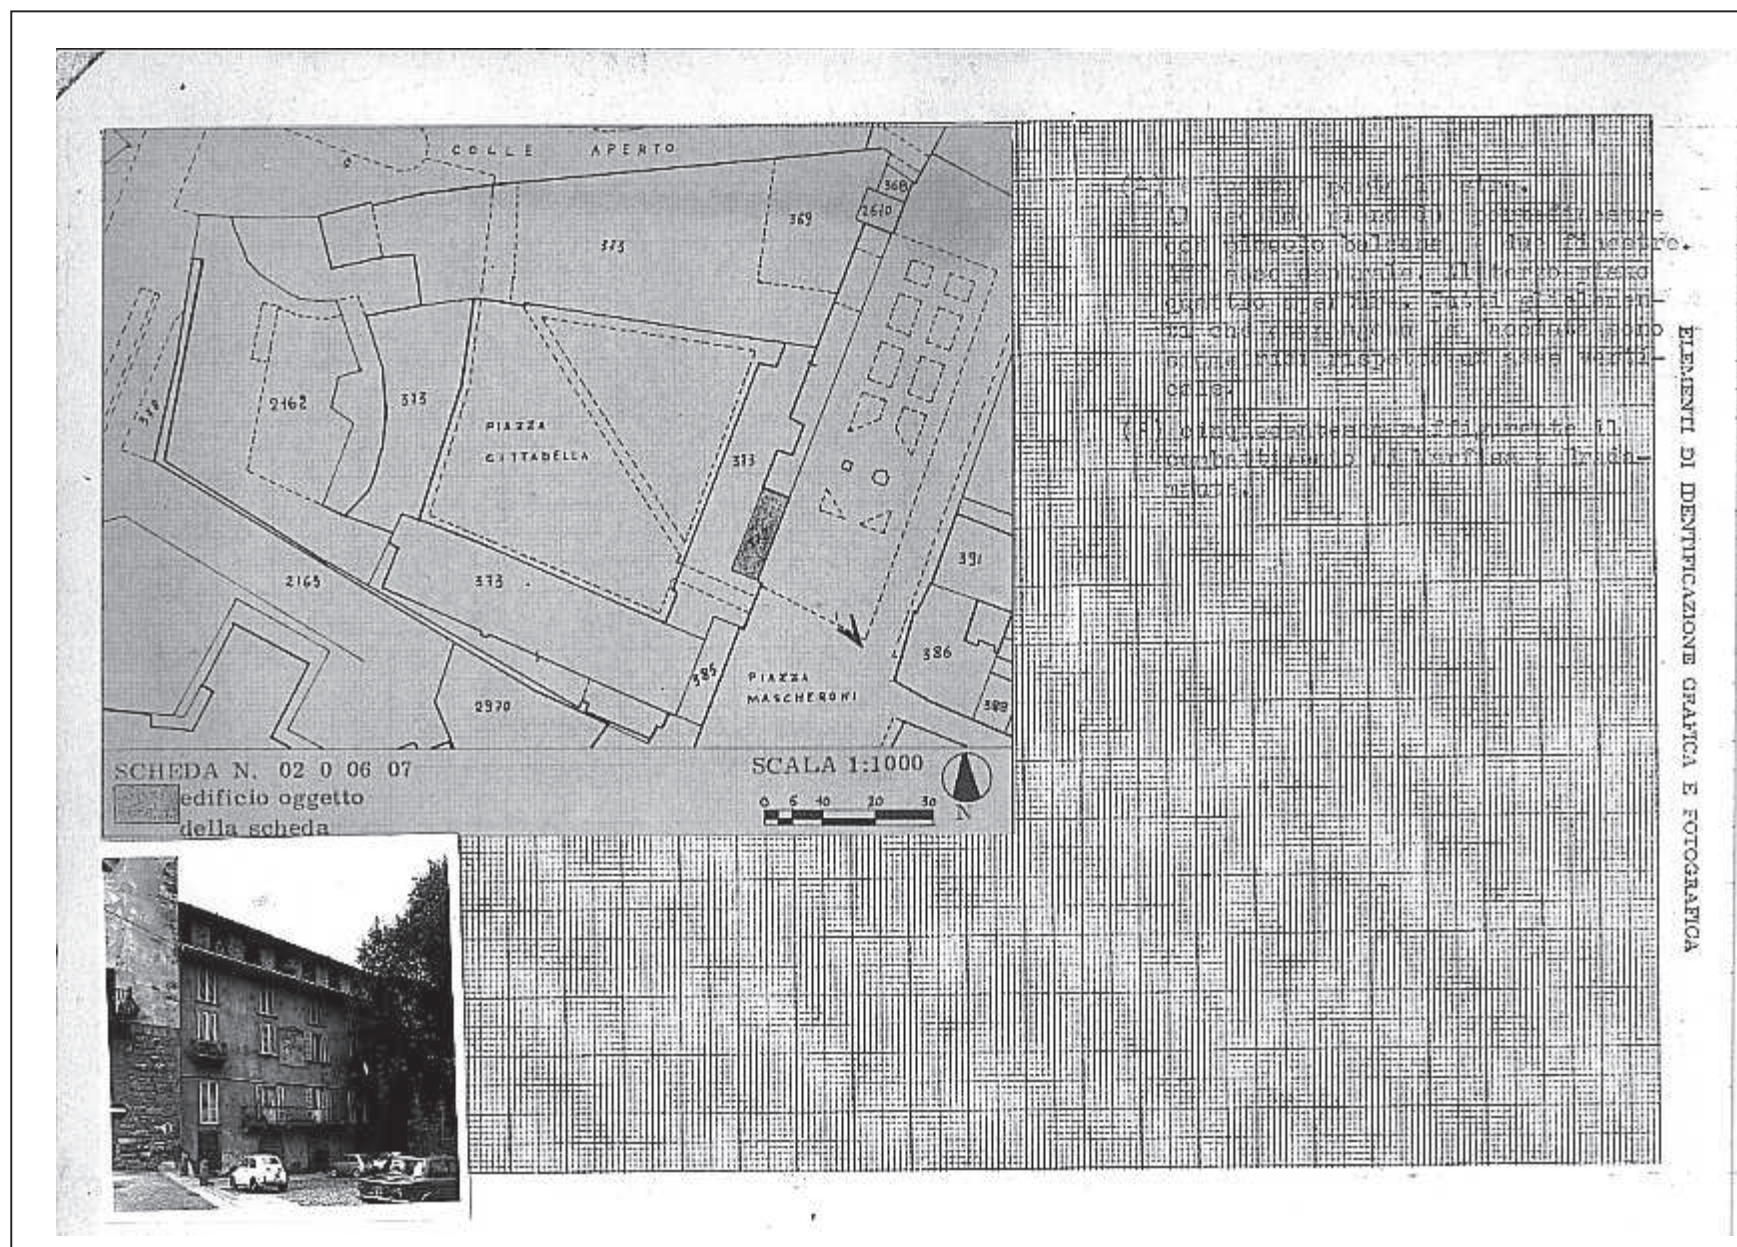
| 1 2 3 4 5 6 7 8 9 | | | | | | | | | 1 2 3 4 5 6 7 8 9 | | | | | | | | | 1 2 3 4 5 6 7 8 9 | | | | | | | | | | | | | | | | | | | | | | | |
|---|--|--|---|--|--|---|--|--|---|--|--|---|--|--|---|--|--|---|--|--|---|--|--|---|--|--|---|--|--|---|--|--|---|--|--|---|--|--|---|--|--|
| EPOCA DI COSTRUZIONE <b>Sec.XVII</b> | | | | | | | | | | | | | | | | | | Edificio di civile abitazione in cortina. Corpo semplice. Pianta rettangolare. Tre piani più sottotetto. Tetto a una falda. Facciata: al pianterreno due piccoli portali e due grandi aperture rettangolari. Al 1° piano lungo balcone, centrale alla facciata (2) | | | | | | | | | | | | | | | | | | STRUTTURE E MATERIALI: Muratura in pietra e mattoni. Fronte intonacata. Contorni e balconi in arenaria. Scale in cemento armato. Solai in cemento armato e misti. Tetto in legno, manto in coppi. | | | | | |
| | | | | | | | | | | | | | | | | | | Contorni aperture molto semplici. | | | | | | | | | | | | | | | | | | | | | | | |
| BIBLIOGRAFIA | | | | | | | | | | | | | | | | | | Al secondo piano, tracce di cornicione in cotto (cinquecentesco); sulla parete di Cittadella, apertura con contorni in cotto, ora tamponata. In facciata al secondo piano affresco (a) | | | | | | | | | | | | | | | | | | La scala in cemento armato, rifatta nel corso dell'ultima trasformazione, è in netto contrasto con la struttura dell'edificio. | | | | | |
