| COMUNE DI BERGAMO | | | | | | | | | INVENTARIO DEI BENI CULTURALI E AMBIENTALI | | | | | | | | | MONUMENTI | | | | | | | | | | | | | | | | | | | | | | | | | | |
| DENOMINAZIONE <b>Ex chiesa di S.Pietro in Colle Aperto</b> | | | | | | | | | | | | | | | | | | EPOCA <b>sec.XX(prima e dopo '40)</b> | | | | | | | | | | | | | | | | | | | | | | | | | | |
| LOCALITÀ <b>Città Alta - Edifici Conti Roncalli</b> | | | | | | | | | | | | | | | | | | VIA <b>C.Beltrami</b> | | | | | | | | | N. CIV. <b>10200805</b> | | | | | | | | | | | | | | | | | |

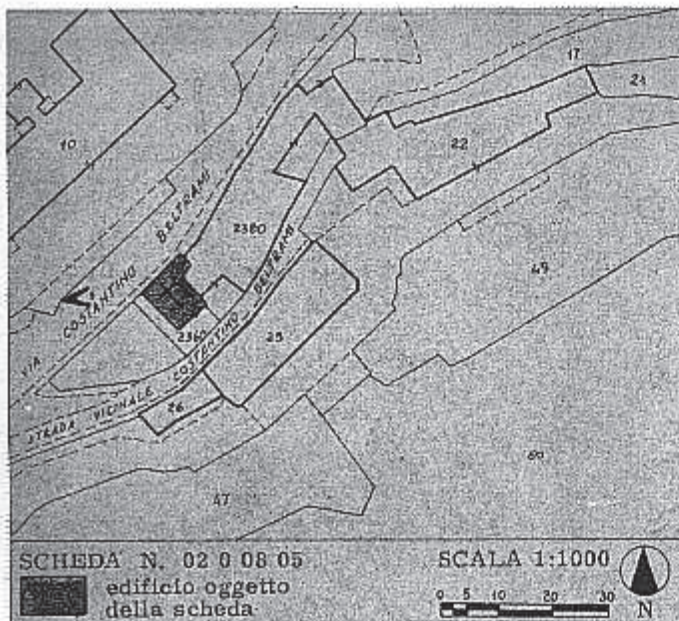
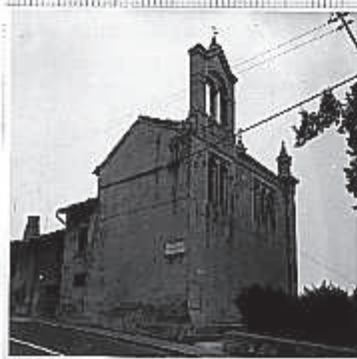
ELEMENTI DI IDENTIFICAZIONE GRAFICA E FOTOGRAFICA

| COMUNE DI BERGAMO | | | | | | | | | INVENTARIO DEI BENI CULTURALI E AMBIENTALI | | | | | | | | | MONUMENTI | | | | | | | | | | | | | | | | | | | | | | | | | | |
|---|--|--|---|--|--|---|--|--|---|--|--|---|--|--|---|--|--|---|--|--|---|--|--|---|--|--|---|--|--|---|--|--|---|--|--|---|--|--|---|--|--|---|--|--|
| EPOCA DI COSTRUZIONE <b>1900-1901.</b> | | | | | | | | | | | | | | | | | | Edificio religioso: chiesa, in testata di cortina. Pianta rettangolare con annessa sagrestia. Tetto a falde. Fronte sud-est: due alti pilastri laterali terminanti in pinnacolo e triplo ordine di colonnine racchiudono la facciata simmetricamente composta e suddivisa in 2° e 3° ordine, esili colonnine binate capitelli compositi. Finto loggiato su peducci scolpiti a foglia. Un'apertura a forma di croce nella parte superiore del fronte. Dentellatura sopra il portale e lungo il sottogronda. Pinnacoli di forma cilindrica arricchiti da archetti e colonnine. Data d'erezione dell'800. | | | | | | | | | STRUTTURE E MATERIALI <b>Muratura mista. Tetto in legno. Manto in marsigliesi. Fronte sud-est e zoccolatura a sud-ovest in pietre squadrate. Portale, colonnine, marcapiani in arenaria. Pinnacoli in graniglia e contorni finestre in mattoni intonacati. Sagrato in cemento. Muro di sostegno in pietre a vista.</b> | | | | | | | | | | | | | | | | | |

(0) tre ordini orizzontali. Portale rettangolare con soprastante doppia apertura a lunetta. Nel terzo ordine due finestre arcuate sovrastate da un finto loggiato a quattro arcate con colonnina centrale. Fronte sud-ovest: un'apertura a bifora e una trifora; un campaniletto con bifora riprende il motivo della facciata. Fronte nord-ovest a filo strada, senza aperture. Interno: navata unica con matroneo a nord-est e apertura ad arco ribassato, sopra la sagrestia. Dal tetto sporge piccolo campanile con tettuccio a due falde. Sagrestia con apertura rettangolare.

(2) edificio sullo spigolo di sud-ovest.

| COMUNE DI BERGAMO | | | | | | | | | INVENTARIO DEI BENI CULTURALI E AMBIENTALI | | | | | | | | | MONUMENTI | | | | | | | | | | | | | | | | | | | | | | | | | | |
|---|--|--|---|--|--|---|--|--|---|--|--|---|--|--|---|--|--|---|--|--|---|--|--|---|--|--|---|--|--|---|--|--|---|--|--|---|--|--|---|--|--|---|--|--|
| TRASFORMAZIONI <b>Terminata il 13.7.1901. Trasformazioni in atto.</b> | | | | | | | | | | | | | | | | | | | | | | | | | | | PROPOSTE DI RESTAURO <b>Revisionare gli intonaci esterni. Lestricare il sagrato.</b> | | | | | | | | | | | | | | | | | |
