| 1 2 3 4 5 6 7 8 9 | | | | | | | | | 1 2 3 4 5 6 7 8 9 | | | | | | | | | 1 2 3 4 5 6 7 8 9 | | | | | | | | | | | | | | | | | | | | | | | |
|---|--|--|---|--|--|---|--|--|---|--|--|---|--|--|---|--|--|---|--|--|---|--|--|---|--|--|---|--|--|---|--|--|---|--|--|---|--|--|---|--|--|
| COMUNE DI BERGAMO | | | | | | | | | | | | | | | | | | INVENTARIO DEI BENI CULTURALI E AMBIENTALI | | | | | | | | | | | | | | | | | | MONUMENTI | | | | | |
| DENOMINAZIONE Edificio residenziale | | | | | | | | | | | | | | | | | | EPOCA sec.XV-XVII-XIX | | | | | | | | | | | | | | | | | | NUMERO SCHEDA | | | | | |
| LOCALITA' Città Alta - Edifici Conti Roncalli | | | | | | | | | | | | | | | | | | VIA Sforza Pallavicino | | | | | | | | | | | | | | | | | | N. CIV. 9 | | | | | |

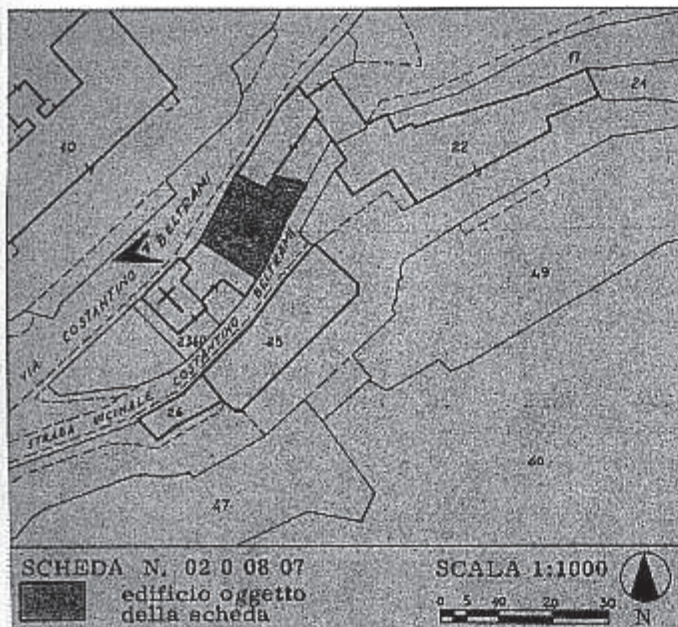
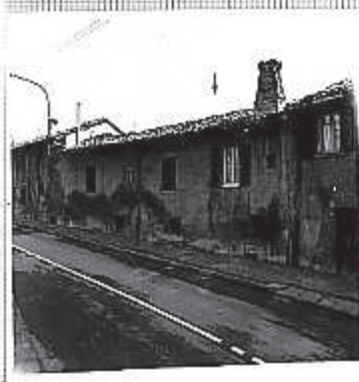
ELEMENTI DI IDENTIFICAZIONE GRAFICA E FOTOGRAFICA

| 1 2 3 4 5 6 7 8 9 | | | | | | | | | 1 2 3 4 5 6 7 8 9 | | | | | | | | | 1 2 3 4 5 6 7 8 9 | | | | | | | | | | | | | | | | | | | | | | | |
|---|--|--|---|--|--|---|--|--|---|--|--|---|--|--|---|--|--|---|--|--|---|--|--|---|--|--|---|--|--|---|--|--|---|--|--|---|--|--|---|--|--|
| EPOCA DI COSTRUZIONE Sec. XIX su preesistenze del XV sec. (tracce fronte sud-est) | | | | | | | | | | | | | | | | | | Edificio in cortina, pianta rettangolare. Un piano+seminterrato. Tetto a falde. Fronte nord-ovest: a filo strada nel seminterrato piccole finestre inferiori di diverse dimensioni (una molto strombata). Zoccolatura. Al 1°P. finestre rettangolari e piccoli finestroni. | | | | | | | | | | | | | | | | | | STRUTTURE E MATERIALI Muratura prevalentemente in pietrame. Tetto e solai in legno. Manto in coppi. Fronti intonacati. Zoccolatura in intonaco rustico. Alcuni contorni in arenaria sul fronte nord-ovest; fronte sud-est: finestre senza contorni. | | | | | |
| TRASFORMAZIONI Rifabbricata in gran parte nel sec.XVII. Di recente modificate e create aperture sul fronte nord-ovest. | | | | | | | | | | | | | | | | | | CARATTERISTICHE PARTICOLARI Gronda con travetti a vista. Fronte nord-ovest: grande comignolo in mattoni. Fronte sud-est: tracce delle spallate di un'apertura antica (grosse bugne). | | | | | | | | | | | | | | | | | | PROPOSTE DI RESTAURO Ricostruire il fronte nord-ovest. Fronte sud-est: togliere gli intonaci. Riporre in vista gli elementi antichi. | | | | | |

(\*) atrini. Fronte sud-est: su alto muro; serie continua di finestre rettangolari. Fronte nord-est: un ingresso rettangolare sul cortile dell'edificio attiguo.
