| 1 | 2 | 3 | 4 | 5 | 6 | 7 | 8 | 9 | 1 | 2 | 3 | 4 | 5 | 6 | 7 | 8 | 9 | 1 | 2 | 3 | 4 | 5 | 6 | 7 | 8 | 9 |
|--|---|---|---|---|---|---|---|---|---|---|---|---|---|---|--|---|---|--|---|---|---|---|---|---|---|---|
| COMUNE DI BERGAMO | | | | | | | | | INVENTARIO DEI BENI CULTURALI E AMBIENTALI | | | | | | | | | | | | MONUMENTI | | | | | |
| DENOMINAZIONE Polveriera veneta inferiore di Colle Aperto | | | | | | | | | EPOCA sec.XVI-XIX | | | | | | | | | | | | NUMERO SCHEDA 0 2 0 0 8 1 2 | | | | | |
| LOCALITÀ Città Alta - "Valle superiore di Valverde" via Sforza Pallavicino | | | | | | | | | N.CIV. --- | | | | | | | | | | | | | | | | | |

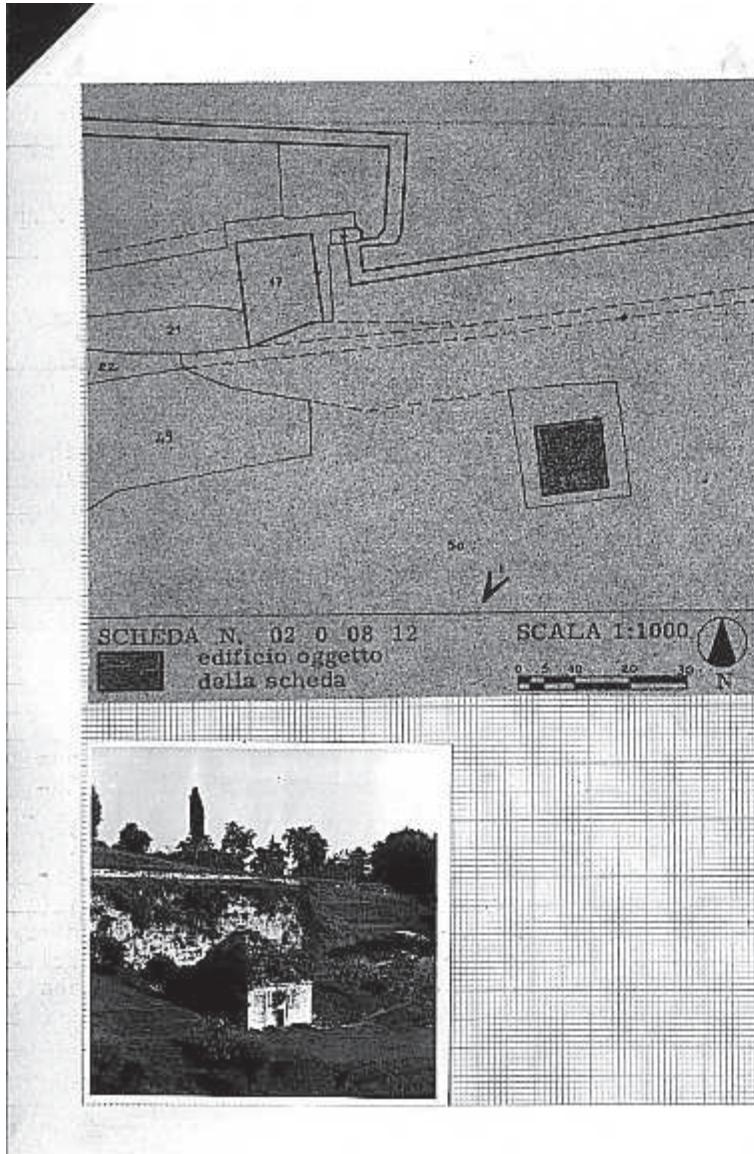
ELEMENTI DI IDENTIFICAZIONE GRAFICA E FOTOGRAFICA

| 1 | 2 | 3 | 4 | 5 | 6 | 7 | 8 | 9 | 1 | 2 | 3 | 4 | 5 | 6 | 7 | 8 | 9 | 1 | 2 | 3 | 4 | 5 | 6 | 7 | 8 | 9 |
|--|---|---|---|---|---|---|---|---|---|---|---|---|---|---|--|---|---|--|---|---|---|---|---|---|---|---|
| EPOCA DI COSTRUZIONE 1562. In data 28/3/1589 Edificio militare (polveriera), isolato. Manca ancora la copertura in piombo (per cui è inservibile). | | | | | | | | | STRUTTURE E MATERIALI Muratura esterna in pietre squadrate d'arenaria, interna in mattoni. Copertura in pietre squadrate perfettamente connesse. | | | | | | | | | | | | | | | | | |
| PROPRIETARIO ATTUALE | | | | | | | | | CARATTERISTICHE PARTICOLARI Lo spessore dei muri supera il metro. Esternamente la muratura è in corsi regolari di pietre squadrate. Ingresso con contorni poco lavorati. Contorni della finestra in pietre squadrate con davanzali molto lunghi. Alcune pietre di dimensioni notevoli. Due stemmi lavorati con contorni complessi e cornice a volute (in arena- (2) | | | | | | | | | PROPOSTA DI RESTAURO Liberare l'edificio e il muro di recinzione dalla vegetazione invadente. Sistemare la copertura e i contorni. Liberare lo (2) UTILIZZAZIONE PROPOSTA Da definirsi in rapporto con la destinazione di tutta(3) | | | | | | | | |
| | | | | | | | | | CONTESTO INTERNO ED ESTERNO Antistanti i fronti est e ovest resti dell'antico muro di recinzione. A nord alto muraglione di sostegno del terrapieno soprastante. Sulla copertura folta vegetazione che danneggia la muratura. Lo spa-(=) | | | | | | | | | OSSERVAZIONI Urgente un intervento a breve termine per rinsaldare la copertura. Nel 1562 si spendono 2668 ducati per erigere una polveriera (senza (+)) | | | | | | | | |

- (*) netta con sguinci. Cornice sporgente.
- (^) ria) sopra il portale d'ingresso. Muro di recinzione in pietrame a vista a corsi irregolari. La faccia nord della piramide di copertura reca numerosissimi segni di cavapietra e congiunzioni.
- (=) zio tra la polveriera e il muro di recinzione è parzialmente riempito di terra di riporto.
- (") città, 1971 pag. 22. - P.Ronzoni: Angoli di terra bergamasco, 3^a parte, tav.46, 1965.
- (&) spazio tra la polveriera e il muro di recinzione. Idrorepellenti sullo stemma.
- (\\$) l'area circostante.
- (+) altro una delle due di Colle Aperto, ma quale?). Il 4/10/1588 si ordina ancora che si finiscano le polveriere di Colle Aperto. Il 28/3/1589 il Consiglio accordava 1000 ducati per la copertura in piombo che doveva misurare 4200 piedi.
