| 1 2 3 4 5 6 7 8 9 | | | | | | | | | 1 2 3 4 5 6 7 8 9 | | | | | | | | | 1 2 3 4 5 6 7 8 9 | | | | | | | | | | | | | | | | | | | | | | | | | | | | | | | | | | | |
|---|--|--|---|--|--|---|--|--|---|--|--|---|--|--|---|--|--|---|--|--|---|--|--|---|--|--|---|--|--|---|--|--|---|--|--|---|--|--|---|--|--|--|--|--|--|--|--|--|--|--|--|--|--|
| <b>COMUNE DI BERGAMO</b> | | | | | | | | | | | | | | | | | | <b>INVENTARIO DEI BENI CULTURALI E AMBIENTALI</b> | | | | | | | | | | | | | | | | | | <b>MONUMENTI</b> | | | | | | | | | | | | | | | | | |
| DENOMINAZIONE <u>Edificio residenziale</u> | | | | | | | | | | | | | | | | | | EPOCA <u>sec. XIX.</u> | | | | | | | | | | | | | | | | | | NUMERO SCHEDA | | | | | | | | | | | | | | | | | |
| LOCALITA' <u>Città Alta</u> | | | | | | | | | | | | | | | | | | VIA <u>dei Ponti di S. Lorenzo</u> | | | | | | | | | | | | | | | | | | N. CIV. <u>42</u> | | | | | | | | | | | | | | | | | |

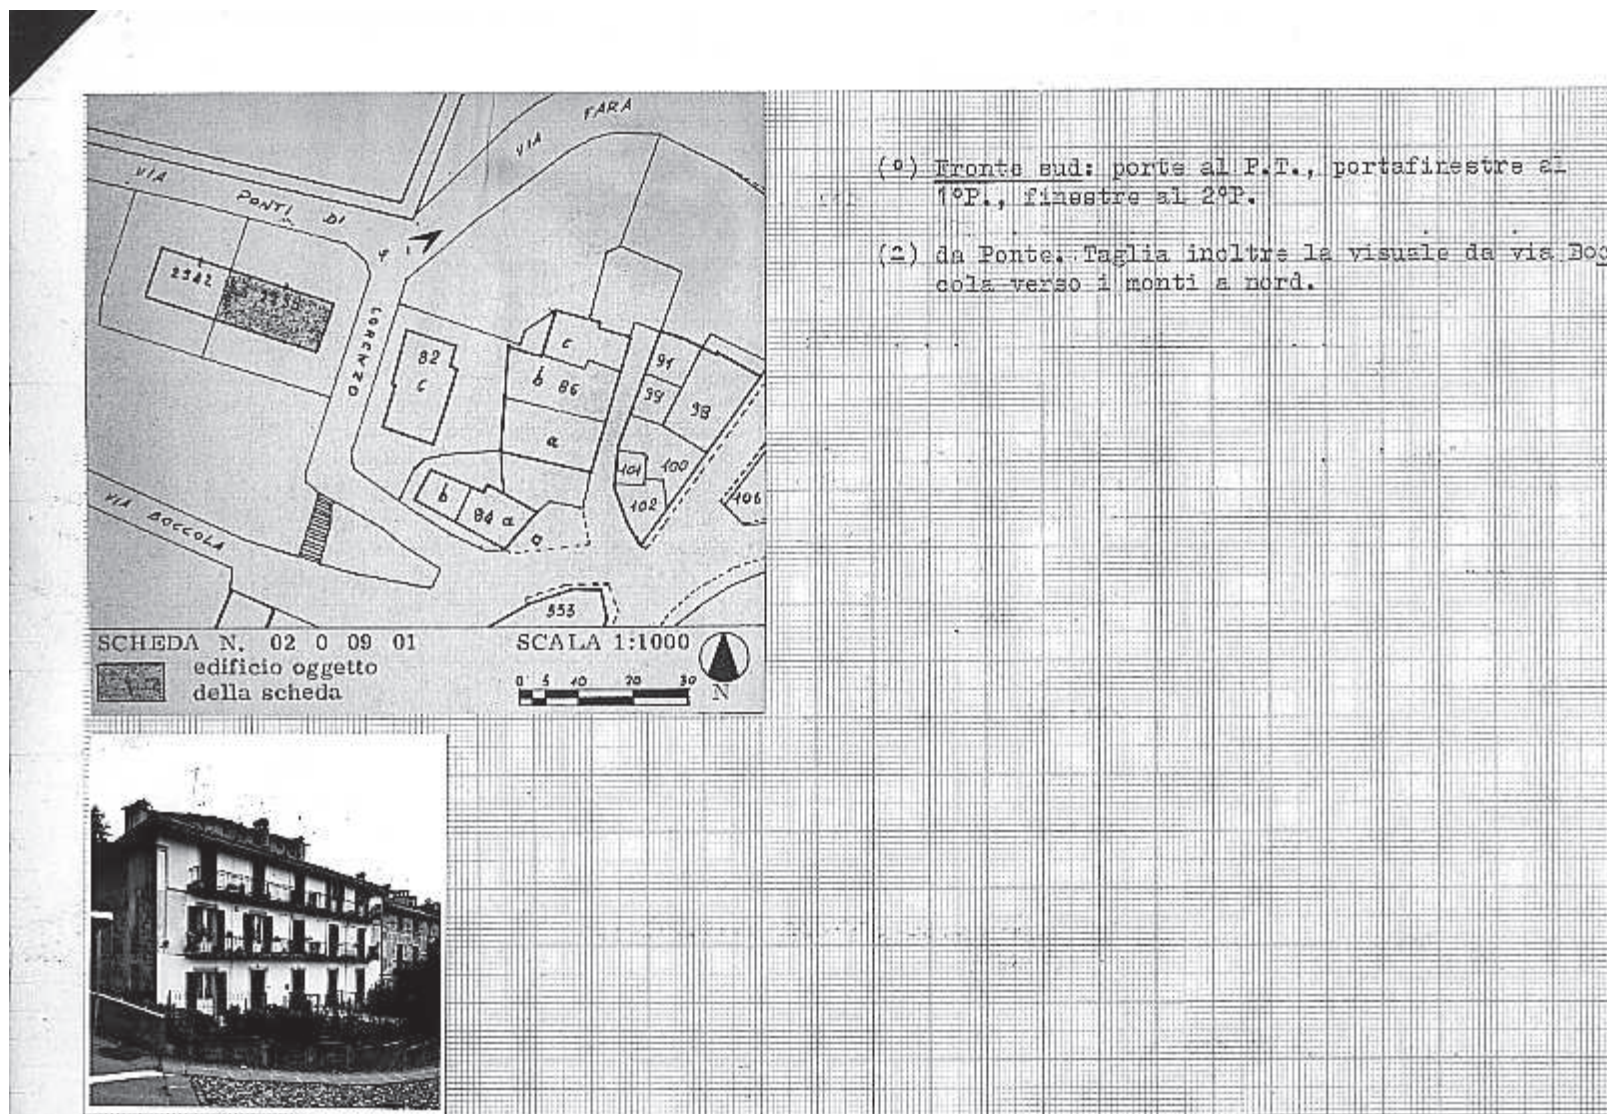
| 1 2 3 4 5 6 7 8 9 | | | | | | | | | 1 2 3 4 5 6 7 8 9 | | | | | | | | | 1 2 3 4 5 6 7 8 9 | | | | | | | | | | | | | | | | | | | | | | | | | | | | | | | | | | | |
|---|--|--|---|--|--|---|--|--|---|--|--|---|--|--|---|--|--|---|--|--|---|--|--|---|--|--|---|--|--|---|--|--|---|--|--|---|--|--|---|--|--|--|--|--|--|--|--|--|--|--|--|--|--|
| EPOCA DI COSTRUZIONE <u>fine '800.</u> | | | | | | | | | | | | | | | | | | Edificio di civile abitazione in breve schiera, a pianta rettangolare. Corso di fabbrica doppio con altezza di tre piani. Tetto a padiglione. Fronte nord spartito con rigorosa simmetria, 5 aperture (porte) per ogni piano. 2 ordini di ballatoi. Fronte est: cieca. (°) | | | | | | | | | | | | | | | | | | STRUTTURE E MATERIALI Muri portanti in mattoni. Fronti intonacati. Solai in legno. Ballatoi in cemento. Tetto con orditura di legno e manto di tegole marsigliesi. Muretto di recinzione in pietrisco intonacato e rete metallica. | | | | | | | | | | | | | | | | | |
| | | | | | | | | | | | | | | | | | | Tregio dipinto nel sottogronda. Finestre dipinte sul fronte est. | | | | | | | | | | | | | | | | | | Demolizione totale dell'edificio e delle recinzioni. Trasformazione dello spazio libero. | | | | | | | | | | | | | | | | | |
| | | | | | | | | | | | | | | | | | | | | | | | | | | | | | | | | | | | | L'edificio lede gravemente il profilo di Città Alta visto dallo spalto della montagna, da via Ponti di S. Lorenzo e da via Maironi (2) | | | | | | | | | | | | | | | | | |
