| 1 2 3 4 5 6 7 8 9 | | | | | | | | | | 1 2 3 4 5 6 7 8 9 | | | | | | | | | | 1 2 3 4 5 6 7 8 9 | | | | | | | | | |
|---|--|---|--|---|--|---|--|---|--|---|--|---|--|---|--|---|--|---|--|---|--|---|--|---|--|---|--|---|--|
| COMUNE DI BERGAMO | | | | | | | | | | INVENTARIO DEI BENI CULTURALI E AMBIENTALI | | | | | | | | | | MONUMENTI | | | | | | | | | |
| DENOMINAZIONE <u>Casa di guardia Porta S. Lorenzo</u> | | | | | | | | | | EPOCA <u>sec. XVI-XVII-XX pri</u> | | | | | | | | | | NUMERO SCHEDA | | | | | | | | | |
| LOCALITA' <u>Città Alta</u> | | | | | | | | | | <u>Via Ponti di S. Lorenzo</u> | | | | | | | | | | <u>MA 1940</u> <u>N. CIV. 46-46B</u> | | | | | | | | | |

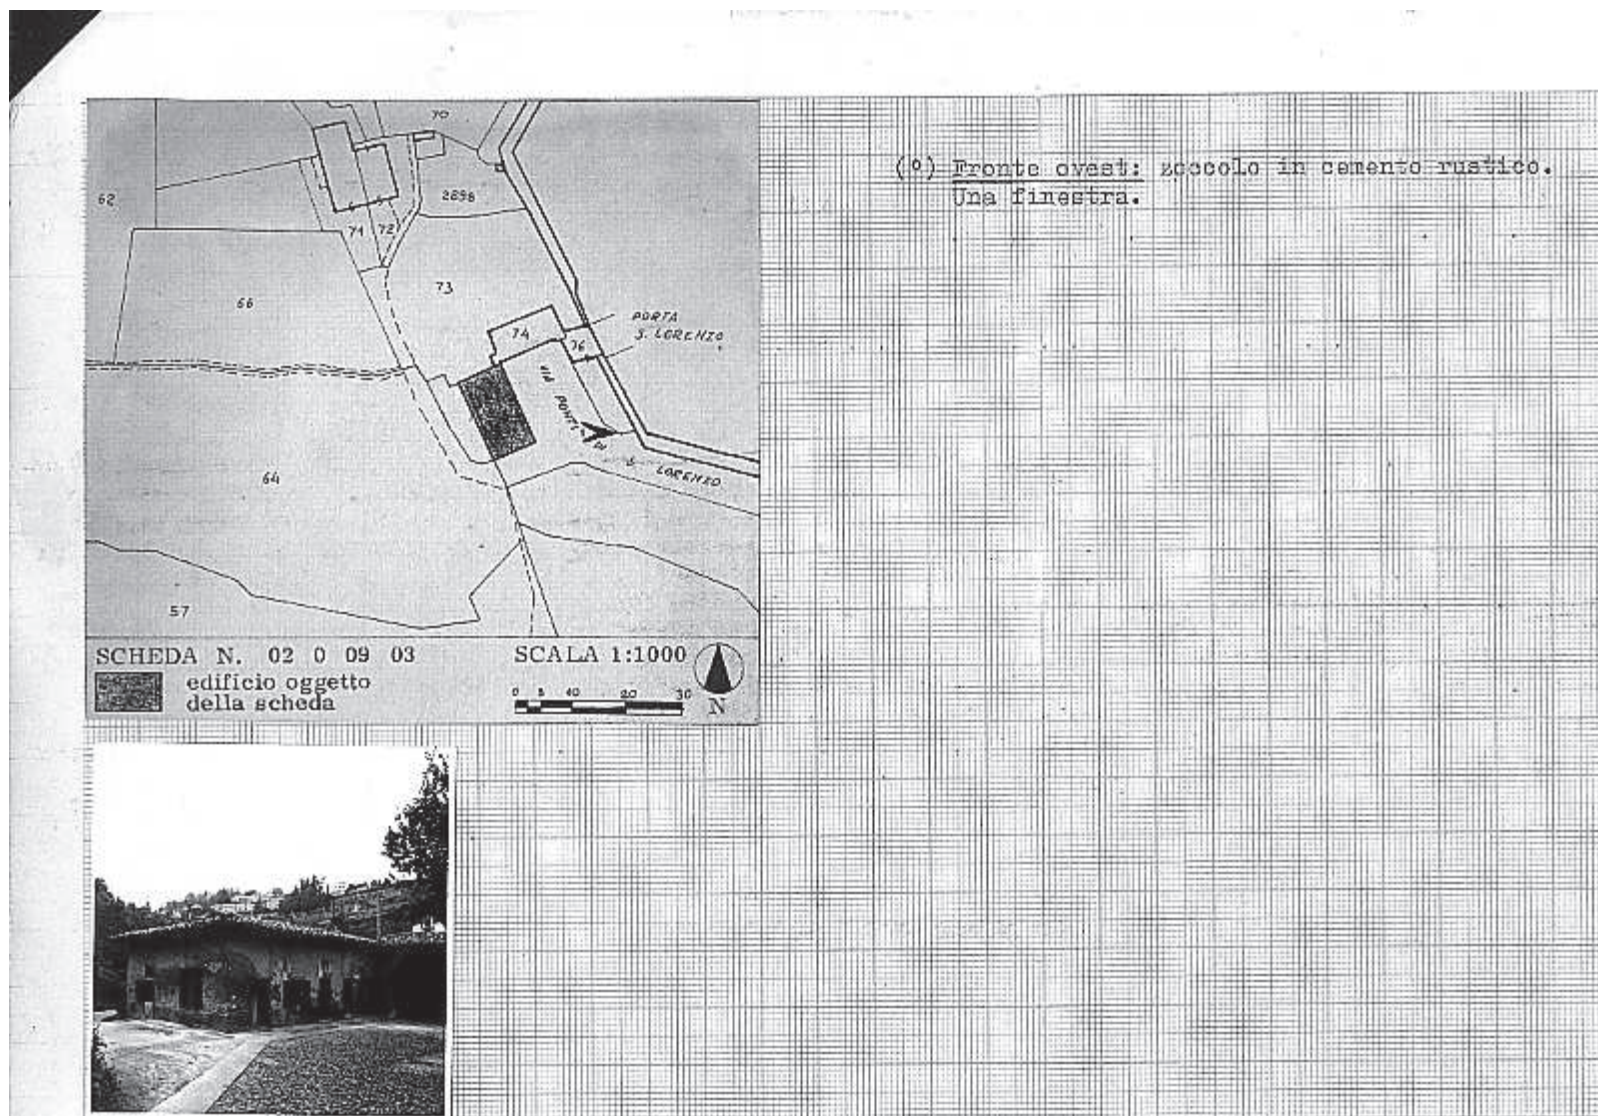
| 1 2 3 4 5 6 7 8 9 | | | | | | | | | | 1 2 3 4 5 6 7 8 9 | | | | | | | | | | 1 2 3 4 5 6 7 8 9 | | | | | | | | | |
|---|--|---|--|---|--|---|--|---|--|---|--|---|--|---|--|---|--|---|--|---|--|---|--|---|--|---|--|---|--|
| EPOCA DI COSTRUZIONE <u>1627.</u> | | | | | | | | | | Edificio rettangolare posto frontalmen<br>te alla porta di S. Lorenzo, un piano<br>più sotterranei. Tetto a semipadiglio-<br>ne. Facciata: zoccolo in cemento rusti<br>co, 3 porte e 2 finestre di ampiezza<br>diversa. Fronte sud: 2 finestre (la fi<br>nestra col sopraluce era una porta)( <sup>D</sup> ) | | | | | | | | | | STRUTTURE E MATERIALI <u>Muratura mista, fron-<br/>ti intonacate. Zoccolo in cemento ru-<br/>stico. Contorni delle aperture in<br/>pietra arenaria. Tetto con orditura<br/>di legno a manto di coppi.</u> | | | | | | | | | |
| TRASFORMAZIONI <u>Nel sec. XIX trasformato<br/>in oratorio. Sec. XX (prima metà) mu-<br/>rata una finestra sul fronte ovest.<br/>Trasformata in finestra la porta del<br/>fronte sud.</u> | | | | | | | | | | CARATTERISTICHE PARTICOLARI <u>Nella parete ad ovest<br/>elegantissimi graffiti a motivi vegetali.<br/>Targhetta in marmo che indica l'altitu-<br/>dine di 315,30 m. sul livello del mare.<br/>Grande comignolo. Immagine votiva sopra<br/>la porta centrale.</u> | | | | | | | | | | PROPOSTE DI RESTAURO <u>Ripristinare le forme<br/>delle aperture modificate. Ritinteg-<br/>giare. Demolire la recinzione del<br/>giardino.</u> | | | | | | | | | |
