| 1 2 3 4 5 6 7 8 9 | | | | | | | | | 1 2 3 4 5 6 7 8 9 | | | | | | | | | 1 2 3 4 5 6 7 8 9 | | | | | | | | | | | | | | | | | | | | | | | | | | | | | | | | | | | |
|---|--|--|---|--|--|---|--|--|---|--|--|---|--|--|---|--|--|---|--|--|---|--|--|---|--|--|---|--|--|---|--|--|---|--|--|---|--|--|---|--|--|---|--|--|--|--|--|--|--|--|--|--|--|
| <b>COMUNE DI BERGAMO</b> | | | | | | | | | | | | | | | | | | <b>INVENTARIO DEI BENI CULTURALI E AMBIENTALI</b> | | | | | | | | | | | | | | | | | | <b>MONUMENTI</b> | | | | | | | | | | | | | | | | | |
| DENOMINAZIONE <b>Porzione sud del Baluardo di Valverde</b> | | | | | | | | | | | | | | | | | | EPOCA <b>sec. XVI.</b> | | | | | | | | | | | | | | | | | | NUMERO SCHEDA | | | | | | | | | | | | | | | | | |
| LOCALITÀ <b>Città Alta</b> | | | | | | | | | | | | | | | | | | VIA <b>---</b> | | | | | | | | | | | | | | | | | | N. CIV. <b>---</b> | | | 0200999 | | | | | | | | | | | | | | |

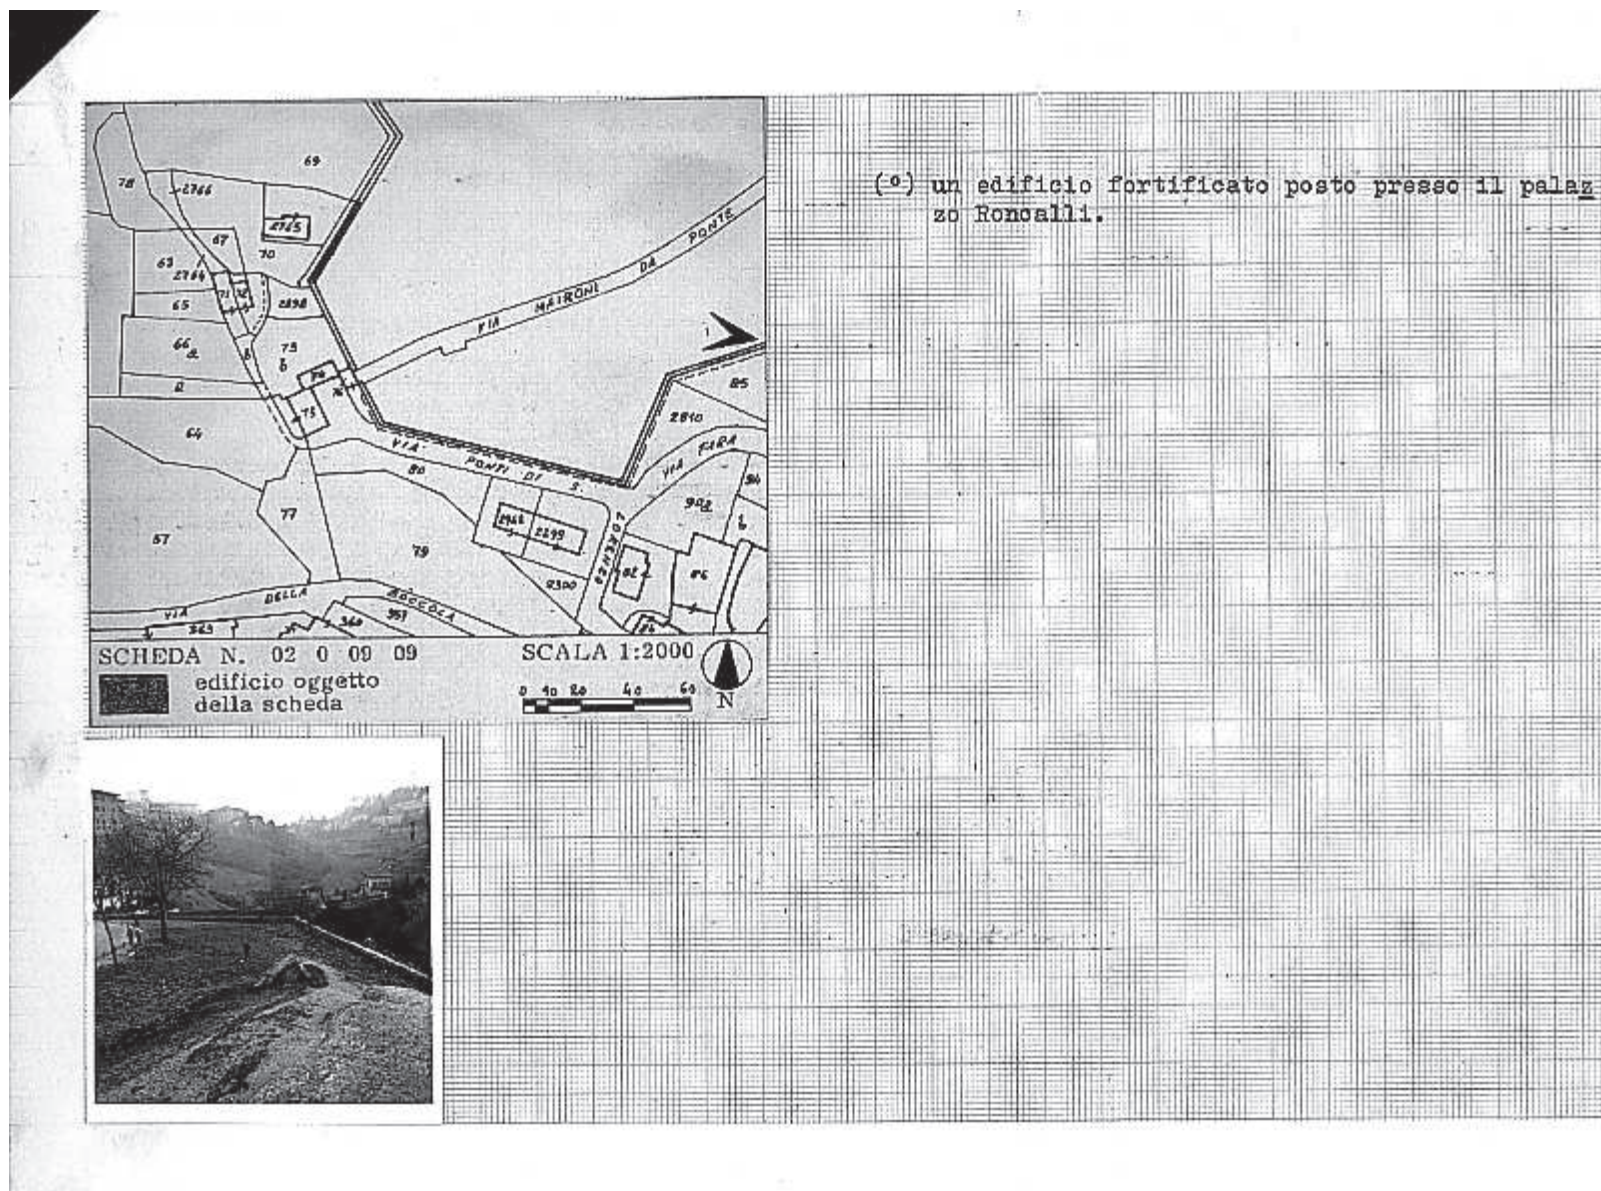
| 1 2 3 4 5 6 7 8 9 | | | | | | | | | 1 2 3 4 5 6 7 8 9 | | | | | | | | | 1 2 3 4 5 6 7 8 9 | | | | | | | | | | | | | | | | | | | | | | | | | | | | | | | | | | | |
|---|--|--|---|--|--|---|--|--|---|--|--|---|--|--|---|--|--|---|--|--|---|--|--|---|--|--|---|--|--|---|--|--|---|--|--|---|--|--|---|--|--|---|--|--|--|--|--|--|--|--|--|--|--|
| EPOCA DI COSTRUZIONE <b>Fine sec. XVI.</b> | | | | | | | | | | | | | | | | | | Porzione delle mura venete. Lieve scarpatura. Tracce di redondone. Manca di cortina sopra la scarpa. | | | | | | | | | | | | | | | | | | STRUTTURE E MATERIALI <b>Paramento murario a corsi abbastanza regolari di arenaria e ceppo cementati a calce. L'oracchio ne è costruito in pietra arenaria di sposta in corsi regolari dai conci ben squadriati.</b> | | | | | | | | | | | | | | | | | |
| | | | | | | | | | | | | | | | | | | CARATTERISTICHE PARTICOLARI <b>Nel punto più meridionale si innesta un elemento murario semi circolare. Deve intendersi come un angolo orecchione che proteggeva e rafforzava l'innesto del baluardo con la cortina a sud (che si trova a una quota più bassa). Nella muraglia sono inseriti grossi conci in arenaria derivanti forse dalla demolizione di (°)</b> | | | | | | | | | | | | | | | | | | PROPOSTE DI RESTAURO <b>Verifica e restauro del paramento. Urgente sradicare erbe e cespugli.</b> | | | | | | | | | | | | | | | | | |
