| COMUNE DI BERGAMO | | | | | | | | | | INVENTARIO DEI BENI CULTURALI E AMBIENTALI | | | | | | | | | | MONUMENTI | | | | | | | | | |
| DENOMINAZIONE <u>Cortina tra la porta S.Lorenzo e il baluardo di Valverde</u> | | | | | | | | | | EPOCA <u>SEC. XVI.</u> | | | | | | | | | | NUMERO SCHEDA | | | | | | | | | |
| LOCALITA' <u>Città Alta</u> | | | | | | | | | | VIA <u>---</u> | | | | | | | | | | N. CIV. <u>---</u> | | | | | | | | | |

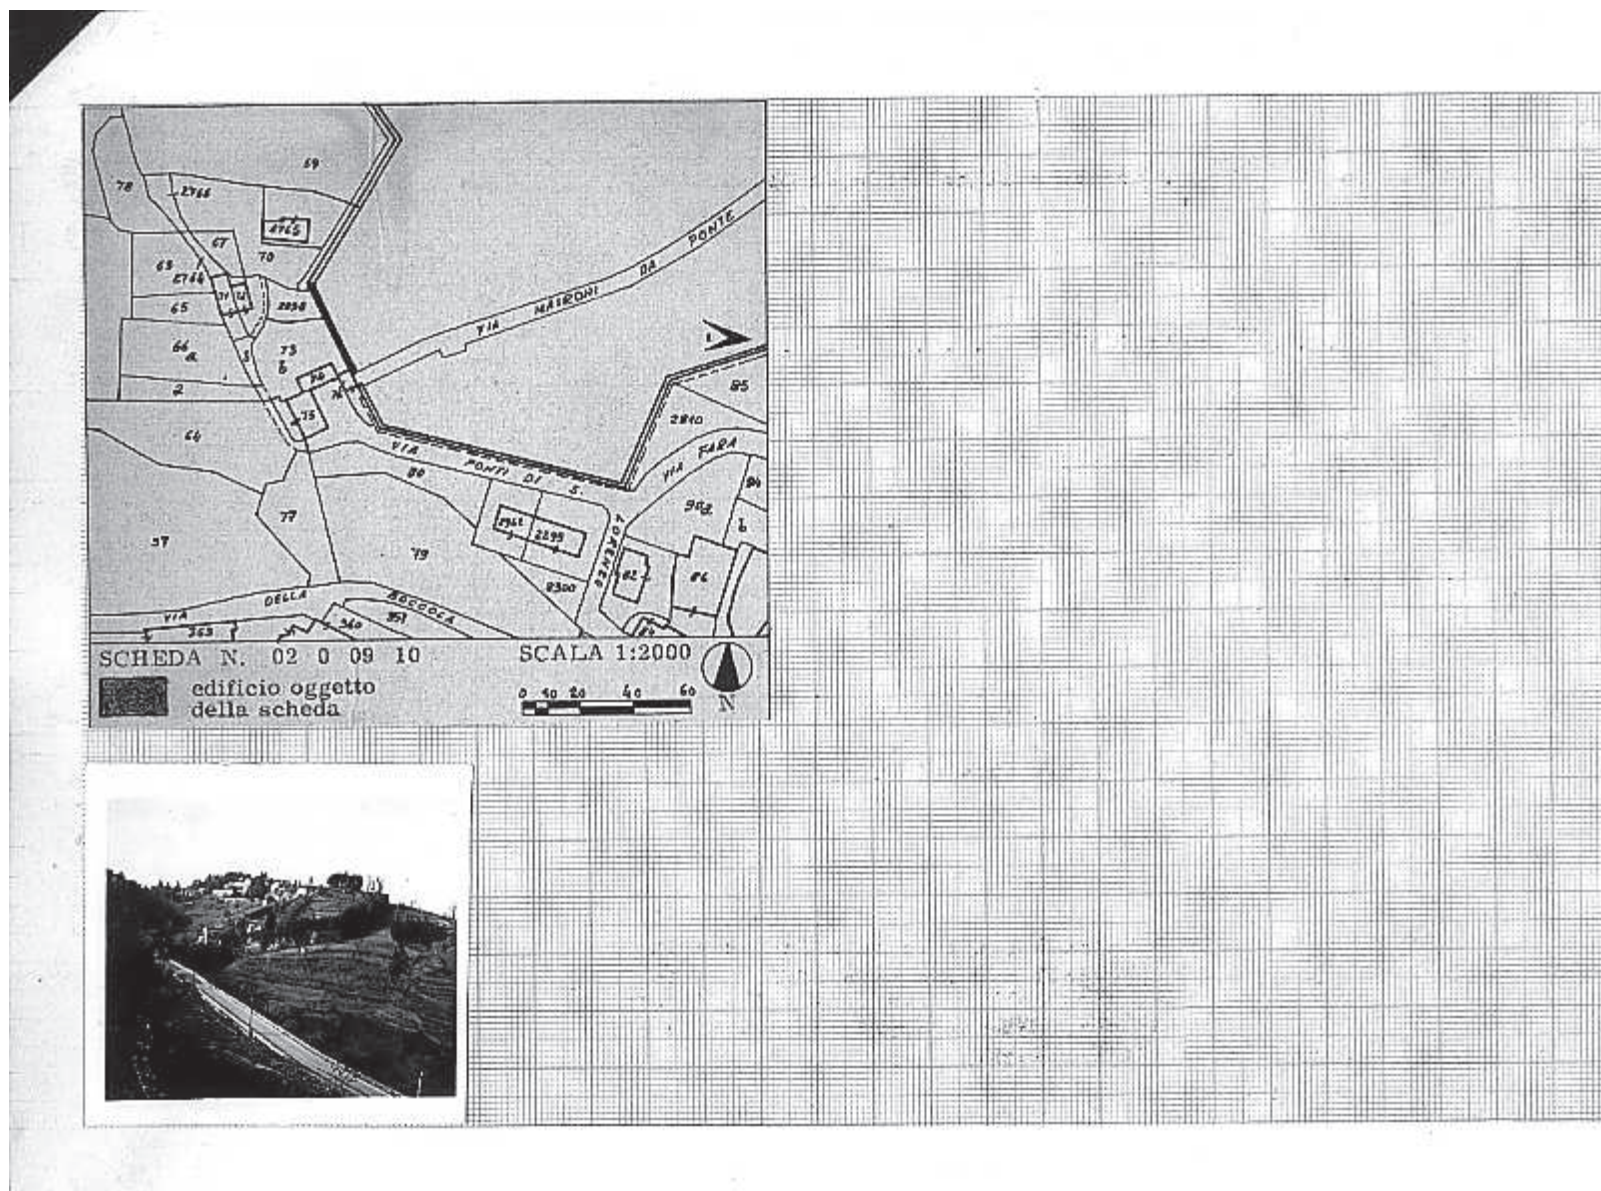
| COMUNE DI BERGAMO | | | | | | | | | | INVENTARIO DEI BENI CULTURALI E AMBIENTALI | | | | | | | | | | MONUMENTI | | | | | | | | | |
|---|--|--|--|--|--|--|--|--|--|---|--|--|--|--|--|--|--|--|--|---|--|--|--|--|--|--|--|--|--|
| EPOCA DI COSTRUZIONE <u>Seconda metà del sec. XVI.</u> | | | | | | | | | | Breve tratto delle mura venete con <u>scarpa lievemente inclinata e frammenti di redondone. Quasi nulla la cortina sopra la scarpa (parapetto).</u> | | | | | | | | | | SINTETTURE E MATERIALI <u>Paramento murario in corsi abbastanza regolari di arena-ria e ceppo cementati a calce.</u> | | | | | | | | | |
| | | | | | | | | | | CARATTERISTICHE PARTICOLARI <u>Da un'apertura arcuata posta a circa 2 m. di altezza fuoriescono le acque raccolte nel "Vallone". Grande lapide in marmo bianco a fianco della porta di S.Lorenzo.</u> | | | | | | | | | | | | | | | | | | | |
| BIBLIOGRAFIA <u>CACCIA- ANVOL p. 32.</u> | | | | | | | | | | CONTESTO INTERNO ED ESTERNO <u>Ai piedi della cortina è stata scavata la fossa in difesa del muro. A nord affioramento geologico della formazione della "Montagnetta". Lo spazio retrostante la cortina è tenuto a giardino.</u> | | | | | | | | | | OSSERVAZIONI <u>Impossibile una lettura più precisa causa la folta vegetazione.</u> | | | | | | | | | |

| COMUNE DI BERGAMO | | | | | | | | | | INVENTARIO DEI BENI CULTURALI E AMBIENTALI | | | | | | | | | | MONUMENTI | | | | | | | | | |
|---|--|--|--|--|--|--|--|--|--|---|--|--|--|--|--|--|--|--|--|---|--|--|--|--|--|--|--|--|--|
| PROPRIETARIO ATTUALE | | | | | | | | | | | | | | | | | | | | PROPOSTE DI RESTAURO <u>Verifica e restauro del paramento. Urgente sradicare erbe e cespugli. Ripulire la base da alberi e dal materiale accumulato.</u> | | | | | | | | | |
