| 1 2 3 4 5 6 7 8 9 | | | | | | | | | 1 2 3 4 5 6 7 8 9 | | | | | | | | | 1 2 3 4 5 6 7 8 9 | | | | | | | | | | | | | | | | | | | | | | | | | | | | | |
|---|--|--|--|--|--|---|--|--|---|--|--|---|--|--|--|--|--|---|--|--|--|--|--|---|--|--|--|--|--|---|--|--|--|--|--|---|--|--|--|--|--|--|--|--|--|--|--|
| <b>COMUNE DI BERGAMO</b> | | | | | | | | | | | | | | | | | | <b>INVENTARIO DEI BENI CULTURALI E AMBIENTALI</b> | | | | | | | | | | | | | | | | | | <b>MONUMENTI</b> | | | | | | | | | | | |
| DENOMINAZIONE <u>Cortina tra il baluardo di S.Lorenzo e la porta S.Lorenzo</u> | | | | | | | | | | | | | | | | | | EPOCA <u>sec.XVI-XX prima 1940</u> | | | | | | | | | | | | | | | | | | NUMERO SCHEDA | | | | | | | | | | | |
| LOCALITÀ <u>Città Alta</u> | | | | | | | | | | | | | | | | | | VIA <u>Ponti di S.Lorenzo</u> | | | | | | | | | | | | | | | | | | N. CIV. <u>---</u> | | | | | | | | | | | |

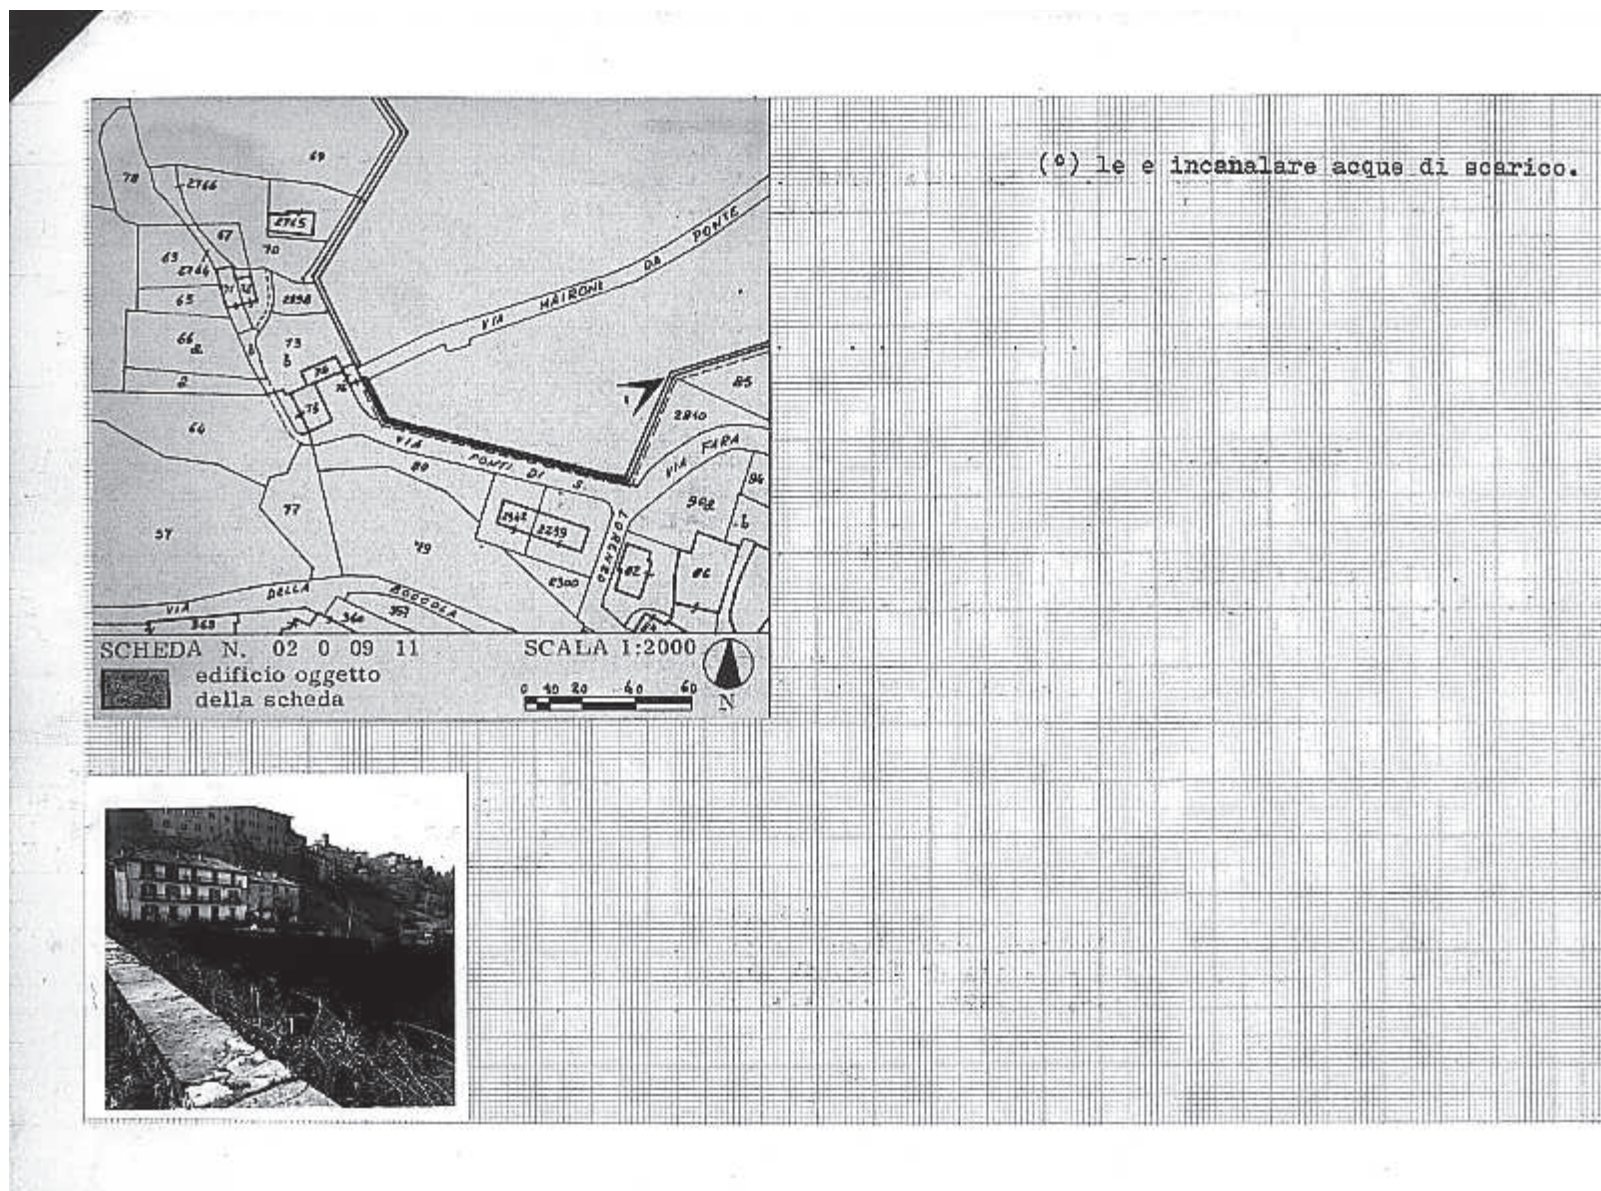
| 1 2 3 4 5 6 7 8 9 | | | | | | | | | 1 2 3 4 5 6 7 8 9 | | | | | | | | | 1 2 3 4 5 6 7 8 9 | | | | | | | | | | | | | | | | | | | | | | | | | | | | | |
|---|--|--|--|--|--|---|--|--|---|--|--|---|--|--|--|--|--|---|--|--|--|--|--|---|--|--|--|--|--|---|--|--|--|--|--|---|--|--|--|--|--|--|--|--|--|--|--|
| EPOCA DI COSTRUZIONE <u>Fine del sec. XVI.</u> | | | | | | | | | | | | | | | | | | Tratto ad andamento spezzato della mu-<br>ra venete con scarpa lievemente inclina-<br>ta. Frammenti di redondone. Non alta la<br>cortina sopra la scarpa. Parapetto. | | | | | | | | | | | | | | | | | | STRUTTURE E MATERIALI <u>Paramento murario in<br/>corsi abbastanza regolari di arena-<br/>ria e cippo cementati a calce.</u> | | | | | | | | | | | |
| TRASFORMAZIONI <u>Sec. XX apertura rettango-<br/>lare per la fuoriuscita di acque fo-<br/>narie da Città Alta.</u> | | | | | | | | | | | | | | | | | | | | | | | | | | | | | | | | | | | | | | | | | | | | | | | |
| | | | | | | | | | | | | | | | | | | CONTESTO INTERNO ED ESTERNO <u>Ai piedi della cor-<br/>tina ampi spazi tenuti a prato. Sopra<br/>la muraglia si snoda la strada che col-<br/>lega la porta all'abitato di S.Lorenzo</u> | | | | | | | | | | | | | | | | | | OSSERVAZIONI <u>Impossibile una lettura più<br/>precisa causa la fitta vegetazione.</u> | | | | | | | | | | | |

| 1 2 3 4 5 6 7 8 9 | | | | | | | | | 1 2 3 4 5 6 7 8 9 | | | | | | | | | 1 2 3 4 5 6 7 8 9 | | | | | | | | | | | | | | | | | | | | | | | | | | | | | |
|---|--|--|--|--|--|---|--|--|---|--|--|---|--|--|--|--|--|---|--|--|--|--|--|---|--|--|--|--|--|---|--|--|--|--|--|---|--|--|--|--|--|--|--|--|--|--|--|
| | | | | | | | | | | | | | | | | | | | | | | | | | | | | | | | | | | | | PROPOSTE DI RESTAURO <u>Verifica e restauro<br/>del paramento. Urgente stradicare erbe<br/>e cespugli. Ripulire la base dagli al-<br/>beri e dagli accumuli di materia (°)</u> | | | | | | | | | | | |
