| 1 2 3 4 5 6 7 8 9 | | | | | | | | | 1 2 3 4 5 6 7 8 9 | | | | | | | | | 1 2 3 4 5 6 7 8 9 | | | | | | | | | | | | | | | | | | | | | | | | | | | | | | | | | | | |
|---|--|--|---|--|--|---|--|--|---|--|--|---|--|--|---|--|--|---|--|--|---|--|--|---|--|--|---|--|--|---|--|--|---|--|--|---|--|--|---|--|--|---|--|--|--|--|--|--|--|--|--|--|--|
| COMUNE DI BERGAMO | | | | | | | | | | | | | | | | | | INVENTARIO DEI BENI CULTURALI E AMBIENTALI | | | | | | | | | | | | | | | | | | MONUMENTI | | | | | | | | | | | | | | | | | |
| DENOMINAZIONE Edificio residenziale | | | | | | | | | | | | | | | | | | EPOCA sec.XIII-XIV | | | | | | | | | | | | | | | | | | NUMERO SCHEDA | | | | | | | | | | | | | | | | | |
| LOCALITA Città Alta | | | | | | | | | | | | | | | | | | VIA Colleoni | | | | | | | | | | | | | | | | | | N. CIV. 31-31A | | | | | | | | | | | | | | | | | |

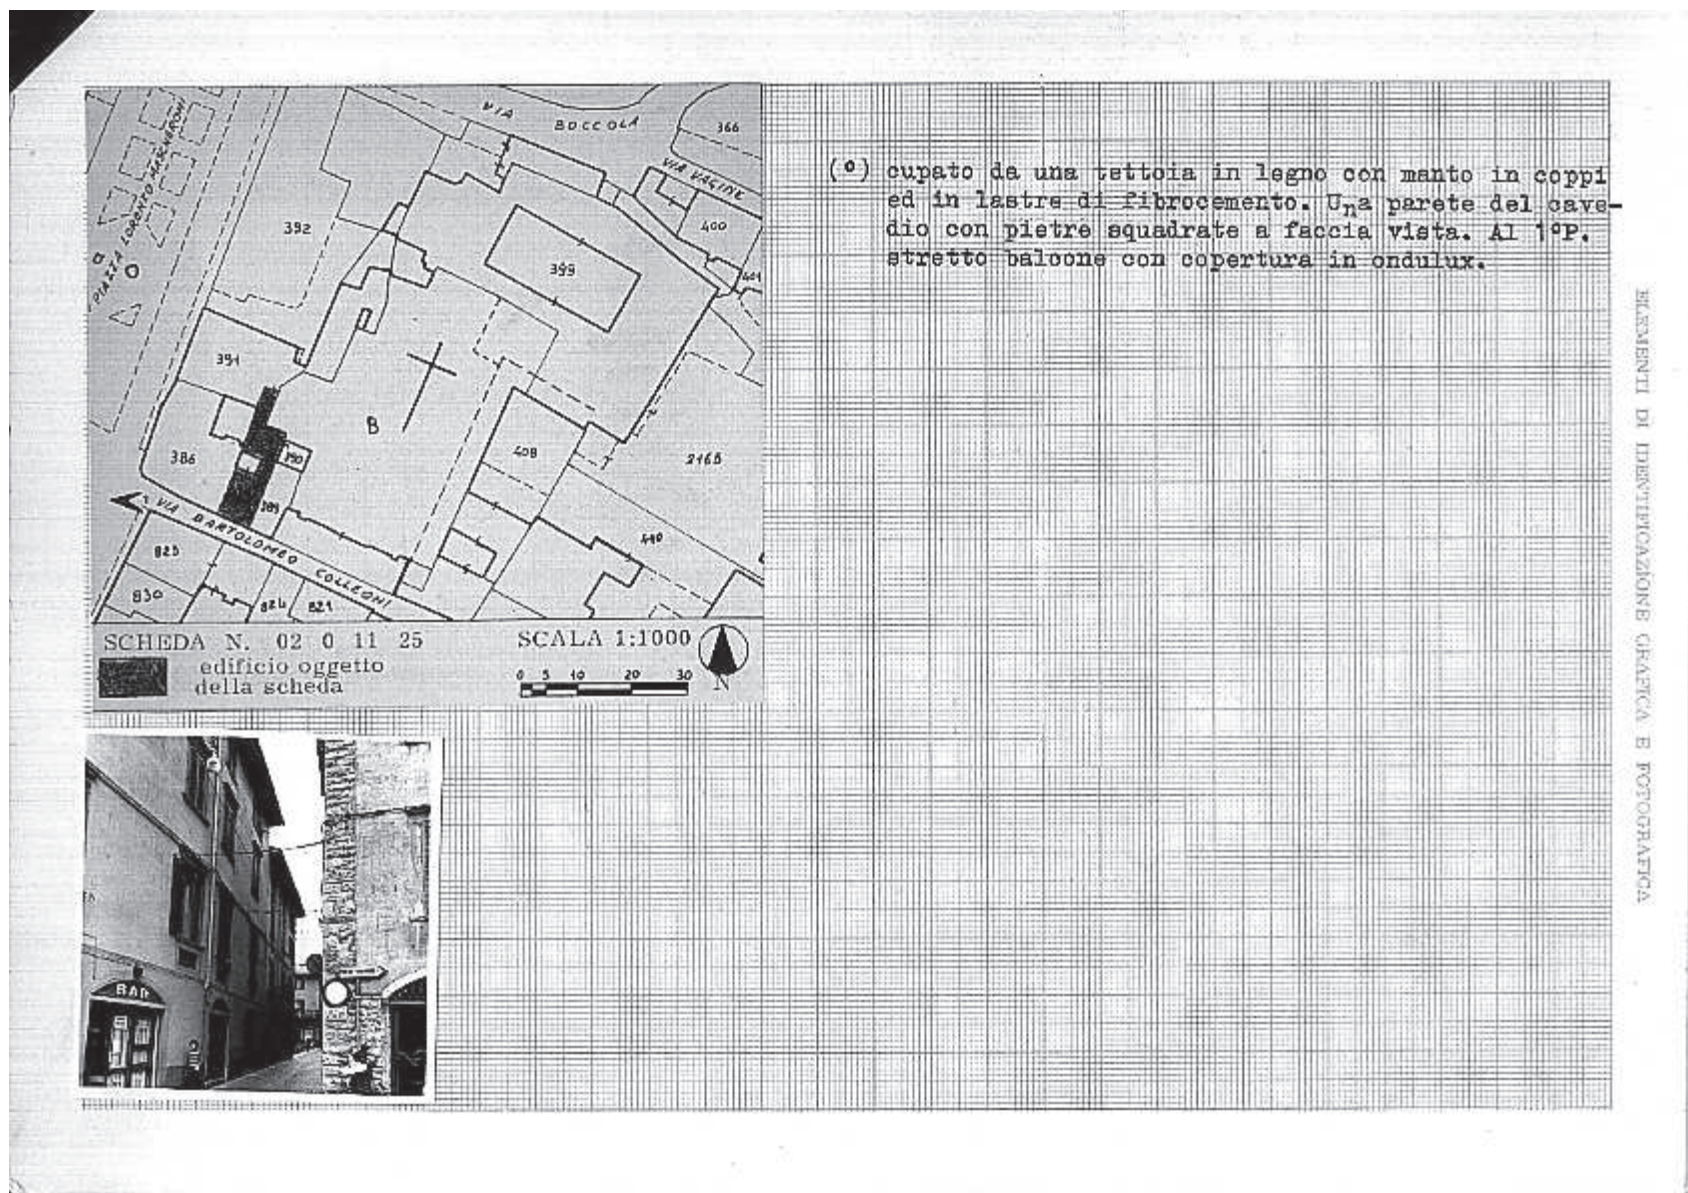
ELEMENTI DI IDENTIFICAZIONE GRAFICA E FOTOGRAFICA

| 1 2 3 4 5 6 7 8 9 | | | | | | | | | 1 2 3 4 5 6 7 8 9 | | | | | | | | | 1 2 3 4 5 6 7 8 9 | | | | | | | | | | | | | | | | | | | | | | | | | | | | | | | | | | | |
|---|--|--|---|--|--|---|--|--|---|--|--|---|--|--|---|--|--|---|--|--|---|--|--|---|--|--|---|--|--|---|--|--|---|--|--|---|--|--|---|--|--|---|--|--|--|--|--|--|--|--|--|--|--|
| EPOCA DI COSTRUZIONE Sec. XIII-XIV. | | | | | | | | | | | | | | | | | | Edificio di civile abitazione in cortina con negozio al P.T. Corpo doppio. Altezza di 4 piani. Cavедio sul lato a nord-ovest. Tetto a due falde. | | | | | | | | | | | | | | | | | | STRUTTURE E MATERIALI Muratura mista di pietre e mattoni immacolata. Archi a tutto sesto e ribassati. Volte a botte nel cantinato. Contorni finestre e piedritti delle porte in pietra arenaria. Scale parte in pietra arenaria e parte in legno. Zoccolo d'intonaco stollato. Tetto con orditura in legno e manto di coppi. Sporgenza di gronda con intradosso orizzontale in tavole di legno. | | | | | | | | | | | | | | | | | |
| TRASFORMAZIONI Sec.XVIII-XIX. | | | | | | | | | | | | | | | | | | CARATTERISTICHE PARTICOLARI Su via Colleoni al P.T. apertura negozio ad arco ribassato. Porta d'ingresso con arco a tutto sesto. Nell'atrio, di fronte alla porta 2 archi a tutto sesto e vano scale. Zoccolo d'intonaco stollato. Finestre al 1°-2° e 3°P. con contorni semplici e davanzale sagomato in pietra arenaria. Il cavедio è parzialmente oc (°) | | | | | | | | | | | | | | | | | | PROPOSTE DI RESTAURO Restauro conservativo. | | | | | | | | | | | | | | | | | |
