| 1 2 3 4 5 6 7 8 9 | | | | | | | | | 1 2 3 4 5 6 7 8 9 | | | | | | | | | 1 2 3 4 5 6 7 8 9 | | | | | | | | | | | | | | | | | | | | |
|---|--|--|---|--|--|---|--|--|---|--|--|---|--|--|---|--|--|---|--|--|---|--|--|---|--|--|---|--|--|---|--|--|---|--|--|---|--|--|
| COMUNE DI BERGAMO | | | | | | | | | | | | | | | | | | INVENTARIO DEI BENI CULTURALI E AMBIENTALI | | | | | | | | | | | | | | | | | | MONUMENTI | | |
| DENOMINAZIONE <u>Adiacenza ex convento del Carmine</u> | | | | | | | | | | | | | | | | | | EPOCA <u>sec.XV+XVI</u> | | | | | | | | | | | | | | | | | | NUMERO SCHEDA | | |
| LOCALITA' <u>Città Alta</u> | | | | | | | | | | | | | | | | | | VIA <u>Boccola</u> | | | | | | | | | | | | | | | | | | N. CIV. <u>12-12A-B-C</u> | | |

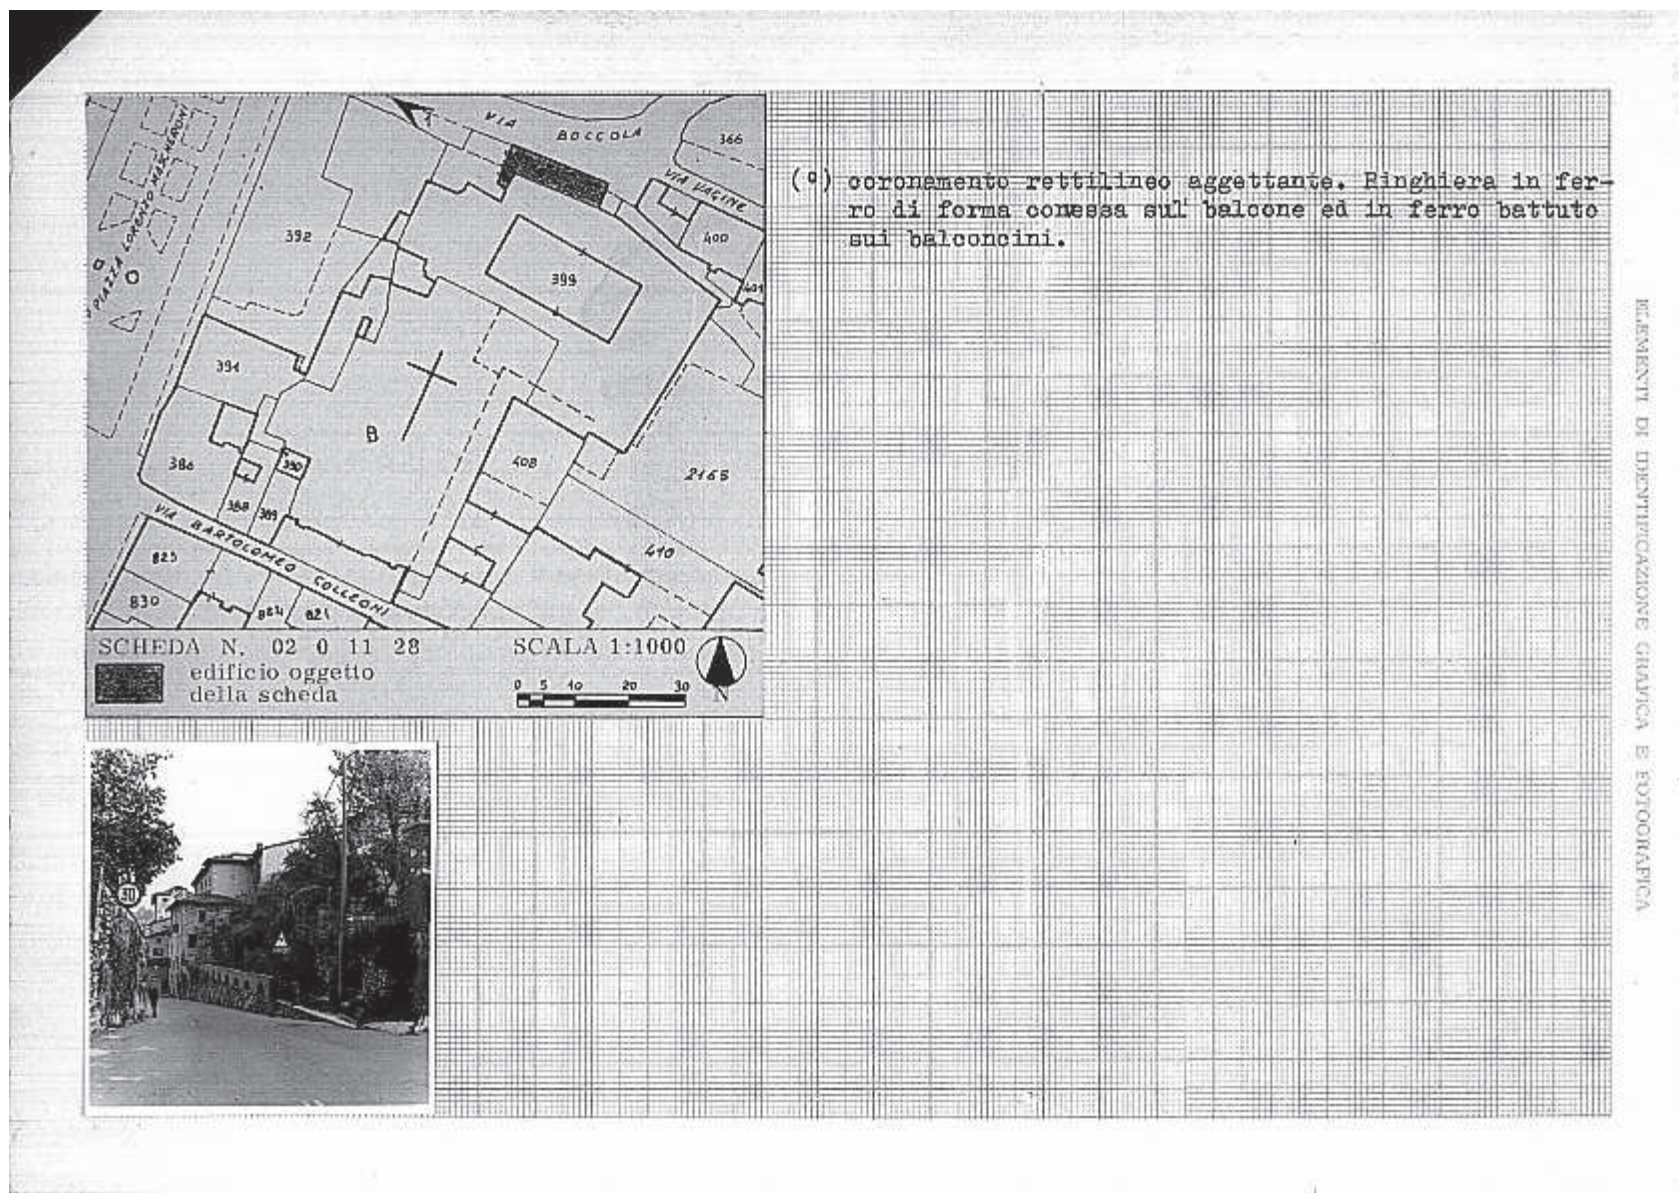
| 1 2 3 4 5 6 7 8 9 | | | | | | | | | 1 2 3 4 5 6 7 8 9 | | | | | | | | | 1 2 3 4 5 6 7 8 9 | | | | | | | | | | | | | | | | | | | | |
|---|--|--|---|--|--|---|--|--|---|--|--|---|--|--|---|--|--|---|--|--|---|--|--|---|--|--|---|--|--|---|--|--|---|--|--|---|--|--|
| EPOCA DI COSTRUZIONE <u>Sec. XV+XVI.</u> | | | | | | | | | | | | | | | | | | Edificio in stato di abbandono addossa<br>to agli archi delle mura di sostegno<br>del convento del Carmine, libero su tre<br>lati. Corpo semplice a pianta rettango-<br>lare con piccola appendice a sud-ovest.<br>Altezza di 4P. Tetto a padiglione. | | | | | | | | | | | | | | | | | | STRUTTURE E MATERIALI <u>Muratura mista di pie-<br/>tre e mattoni intonacata. Archi ribas-<br/>sati. Solai misti in laterizio e ce-<br/>mento armato. Scale in C.A. Balcone<br/>d'angolo e balconcini al 3°P. in pie-<br/>tra arenaria come i contorni della a-<br/>pertura. Tetto con orditura in legno<br/>e manto di coppi. Sporgenza di gronda<br/>inclinata secondo la falda del tetto<br/>con travetti e tavola in legno.</u> | | |
| TRASFORMAZIONI <u>Sec. XVIII.</u> | | | | | | | | | | | | | | | | | | CARATTERISTICHE PARTICOLARI <u>Al P.T. 4 ampie a-<br/>perture ad arco ribassato inscritte in<br/>rettangoli evidenziati da contorni in<br/>pietra arenaria. Gli archi in parte so-<br/>no tamponati. Finestre al 1°P. su 2 li-<br/>velli. Di minore altezza le finestre<br/>al 2°P. All'ultimo piano balcone d'an-<br/>golo con mensola e balconcini con sbal-<br/>zo sagomato. Le portefinestre hanno (°)</u> | | | | | | | | | | | | | | | | | | PROPOSIZIONE DI RESTAURO <u>Restauro conservativo.</u> | | |
