1	2	3	4	5	6	7	8	9	1	2	3	4	5	6	7	8	9	1	2	3	4	5	6	7	8	9																					
COMUNE DI BERGAMO									INVENTARIO DEI BENI CULTURALI E AMBIENTALI												MONUMENTI																										
DENOMINAZIONE Edificio residenziale																					EPOCA SEC. XV.																										
LOCALITÀ Città Alta									VIA Tassis												N. civ. 4																										
CATASTO Com. cens. Bergamo città / fg. 1 / mp. 424																					NUMERO SCHEDA 0201209																										
PROPRIETÀ privata									USO ATTUALE abitazione																																						
STATO DI CONSERVAZIONE			Buona	Moderata	Cattiva	STRUTTURA PORTANTE			X	B	O	PARTI COMPLEMENTARI			A	M	O	COBERTURA			A	M	C	INTERNO			A	X	O	UMIDITÀ			A	Incedimento	B	Tracce	C	Ulluvia	GRADO								
PROTEZIONE ESISTENTE			D.M. 4/1/57 PRG 1969: N.A. art. 11																																				3								
PROTEZIONE PROPOSTA			PPRC

ELEMENTI DI IDENTIFICAZIONE GRAFICA E FOTOGRAFICA

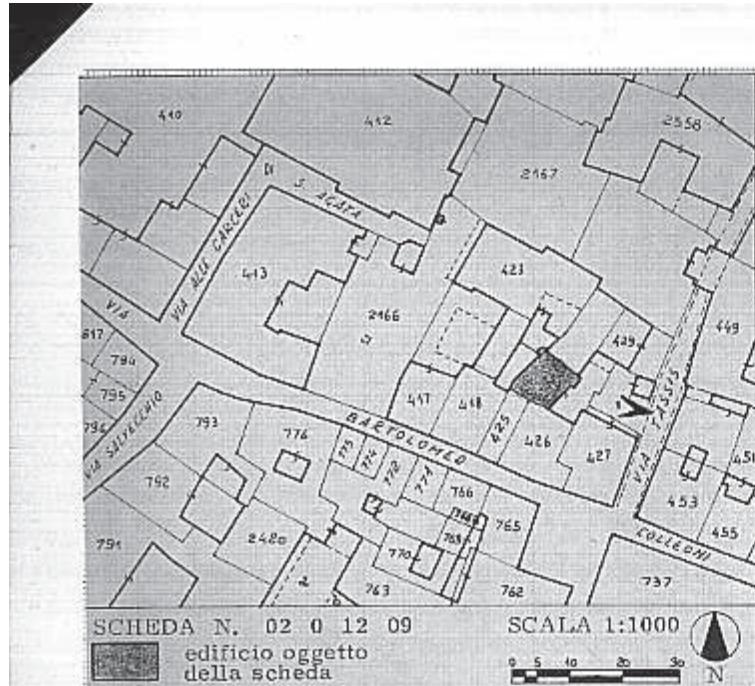
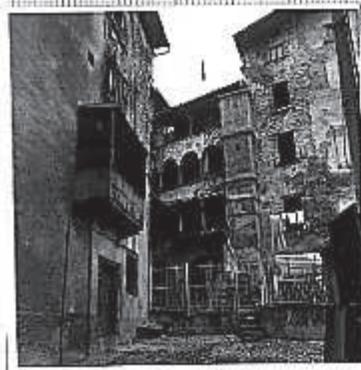
DATI CHRONOLOGICI									DATI TIPOLOGICI												DATI TECNICI																										
EPOCA DI COSTRUZIONE Sec. XV.									Edificio di civile abitazione in cortina. Corpo doppio, a pianta poligonale irregolare. Altezza di 4 piani. Tetto a 2 falde.												STRUTTURE E MATERIALI Muratura mista di pietre e mattoni, intonacata. Archi a tutto sesto. Solai in legno. Colonne, contorni aperture e davanzali loggi in pietra arenaria. Tetto con cornitura in legno e manto di coppi. Sporgenza di gronda inclinata secondo la falda del tetto con travetti ed assito in legno.																										
TRASFORMAZIONI Sec. XVIII+XIX.																					PROPOSTE DI RESTAURO Restauro conservativo.																										
PROPRIETARIO ATTUALE									CARATTERISTICHE PARTICOLARI Al P.T. portico con due archi a tutto sesto, colonna centrale e due capitelli pensili laterali. Al 1° e 2°P. loggia di 4 archi, a tutto sesto con colonnine. All'ultimo piano loggia architravata a due luci con colonna centrale in legno. All'estrema destra del prospetto piccolo corpo aggiacente alto quasi come il fabbricato (°) CONTENUTO INTERNO ED ESTERNO Portico. Logge. Cortili a nord-ovest e a sud-est.

(*) con copertura piana contenente i servizi igienici. Sul lato a nord-ovest le finestre hanno solamente il davanzale e l'architrave in pietra arenaria.
